**TONI SAHLIN
LIA KRAFTVERK
HÖGVADSÅN, ÄTRAN**

TILLSTÅNDSANSÖKAN

SAMRÅDSUNDERLAG

TONI SAHLIN LIA KRAFTVERK, HÖGVADSÅN SAMRÅDSUNDERLAG

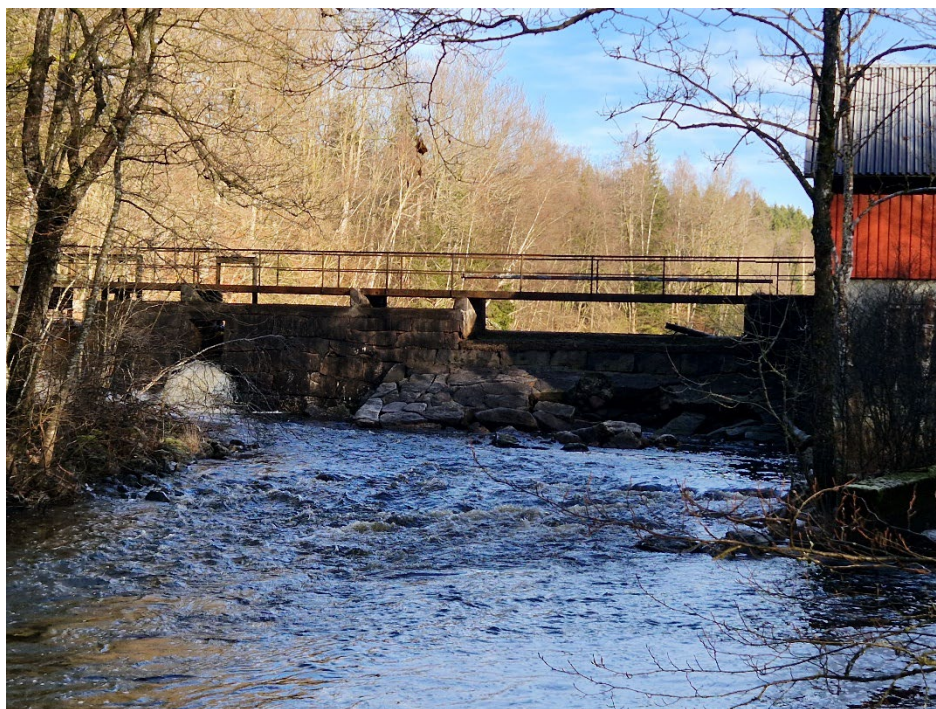
Dammvallen är ursprungligen byggd i granit, men har på senare tid kompletteras med betong (figur 3; bilaga 02). Enbart strax över 30 meter av totala dammvallens längd dämmer vattenytan. På nedströmssidan har granit lossnat och trillat ner i fåran.

Figur 3. Dammvallen är uppbyggd av huggen sten med en betonggjuten överyta och uppströmssida. Graniten vid skibordet t.h. har börjat rasa på nedströmssidan.

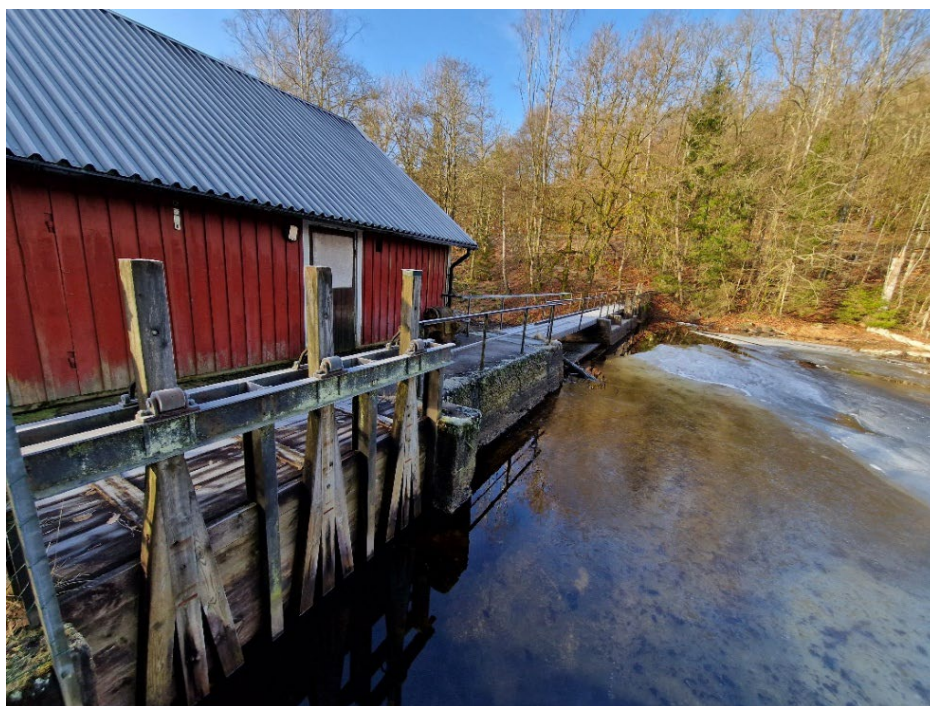
Intaget är ca 3 meter brett och regleras med tre spettluckor vardera ca 1 meter. I avsaknad av kraftproduktion är intagsluckorna permanent stängda (figur 4). Luckorna är i gott skick. Rensgaller framför intaget saknas.

Figur 4. Intaget till kraftverket är permanent avstängt.

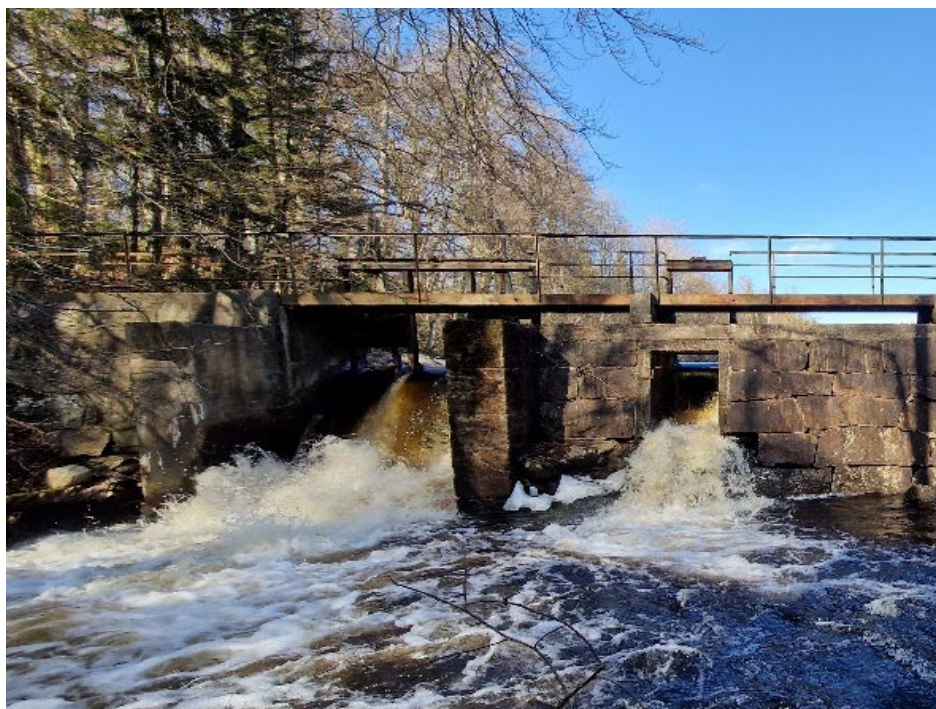
Flodutskovet är ca 3 m brett och regleras med tre spettluckor vardera ca 1 meter breda. Vid inventeringen var mittluckan bortplockad, den högra fullt öppen och den vänstra strax under dammens vattenyta. Luckorna är i dåligt skick och läckage förekommer (figur 5).

Figur 5. Uppströmsvy över utskovsluckorna.

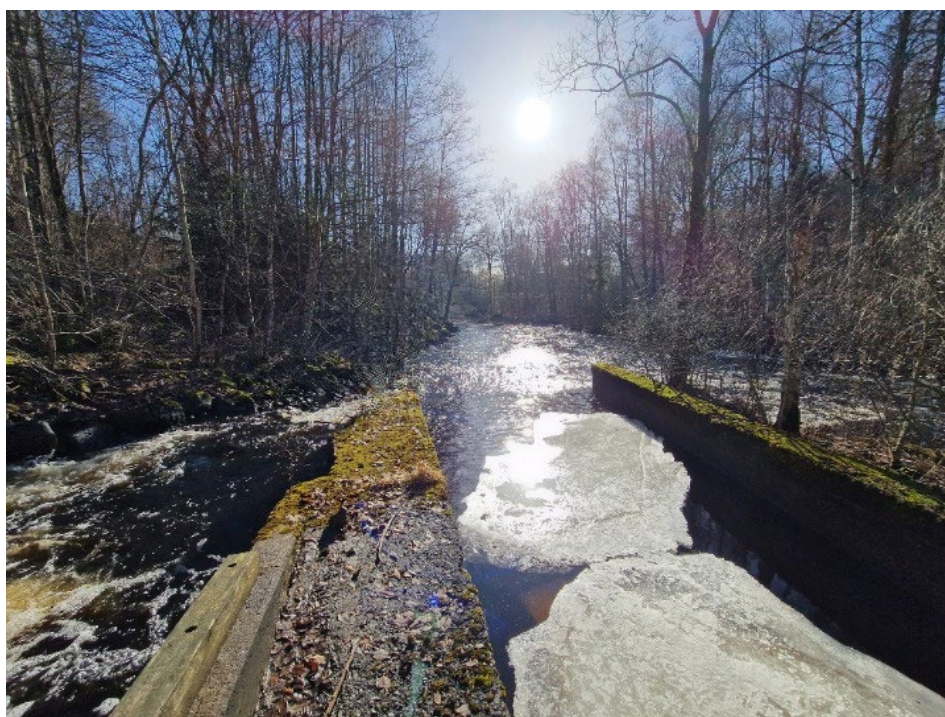
Utloppskanalen är ca 16 m lång och 3 meter bred och mynnar i den rensade och fördjupade huvudfåran (figur 6). Kanalens kanter består av två ledarmar av betong. Den vänstra ledarmen har börjat vittra sönder.

Figur 6. Utloppskanalen med ledarmar i nedströmsvy.

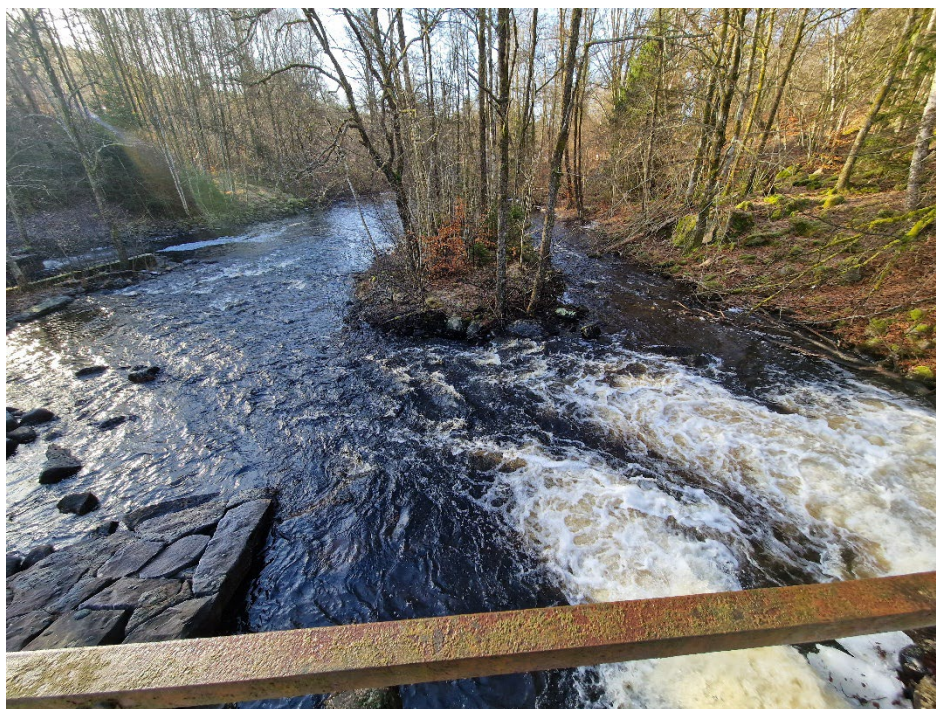
Laxlek hade vid inventeringen förekommit i den högra fåran, som är mer lämplig i dagsläget (figur 8). Det finns ingen antydning till att platsen tidigare utgjort ett naturligt vandringshinder.

Figur 8. Nedströmsvy från dammvallen som visar rensvallen och hur den delar fårorna.

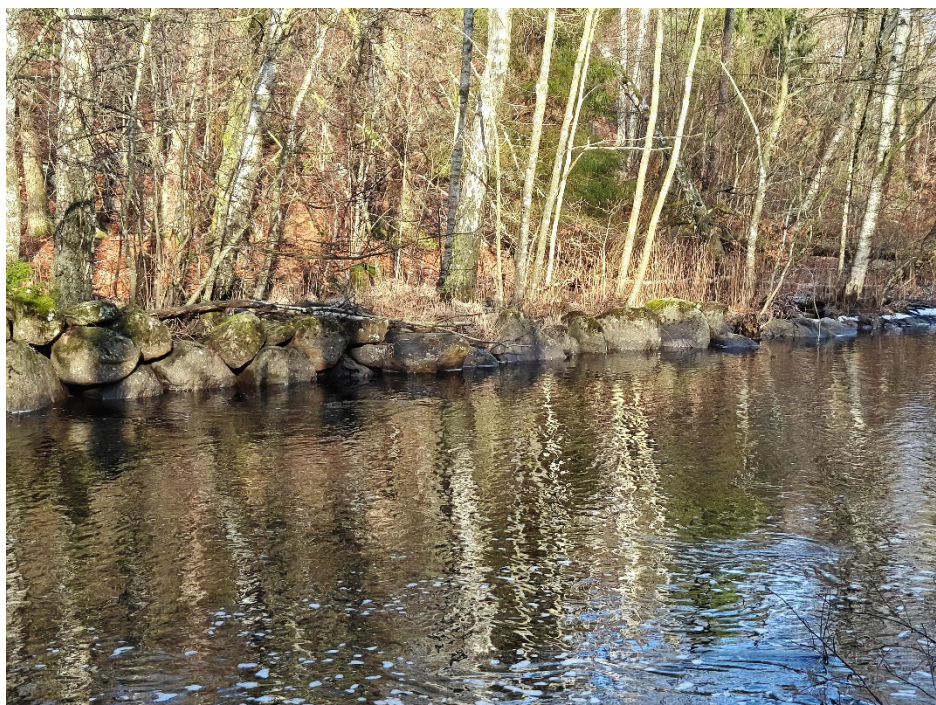
Ca 10 meter nedströms flodluckorna delar sig vattendraget av en rensvall med delvis stensatta kanter. Den vänstra fåran utgör huvudfåra, och är kraftigt rensad från utloppskanalen och ca 70 meter nedströms till landsvägsbron. Tillåtelse för rensning framgår av dom i mål AM 4/1936.

Figur 9. Rensvall nedströms kraftverket med vy från vänstra stranden mot höger strand ca 30 m nedan kraftverket.
