**RONNEBY KOMMUN
BELGANET MELLAN, BRÄKNEÅN**

**TILLSTÅNDSANSÖKAN FÖR
UTRIVNING**

SAMRÅDSUNDERLAG

Malmö 2023-12-08

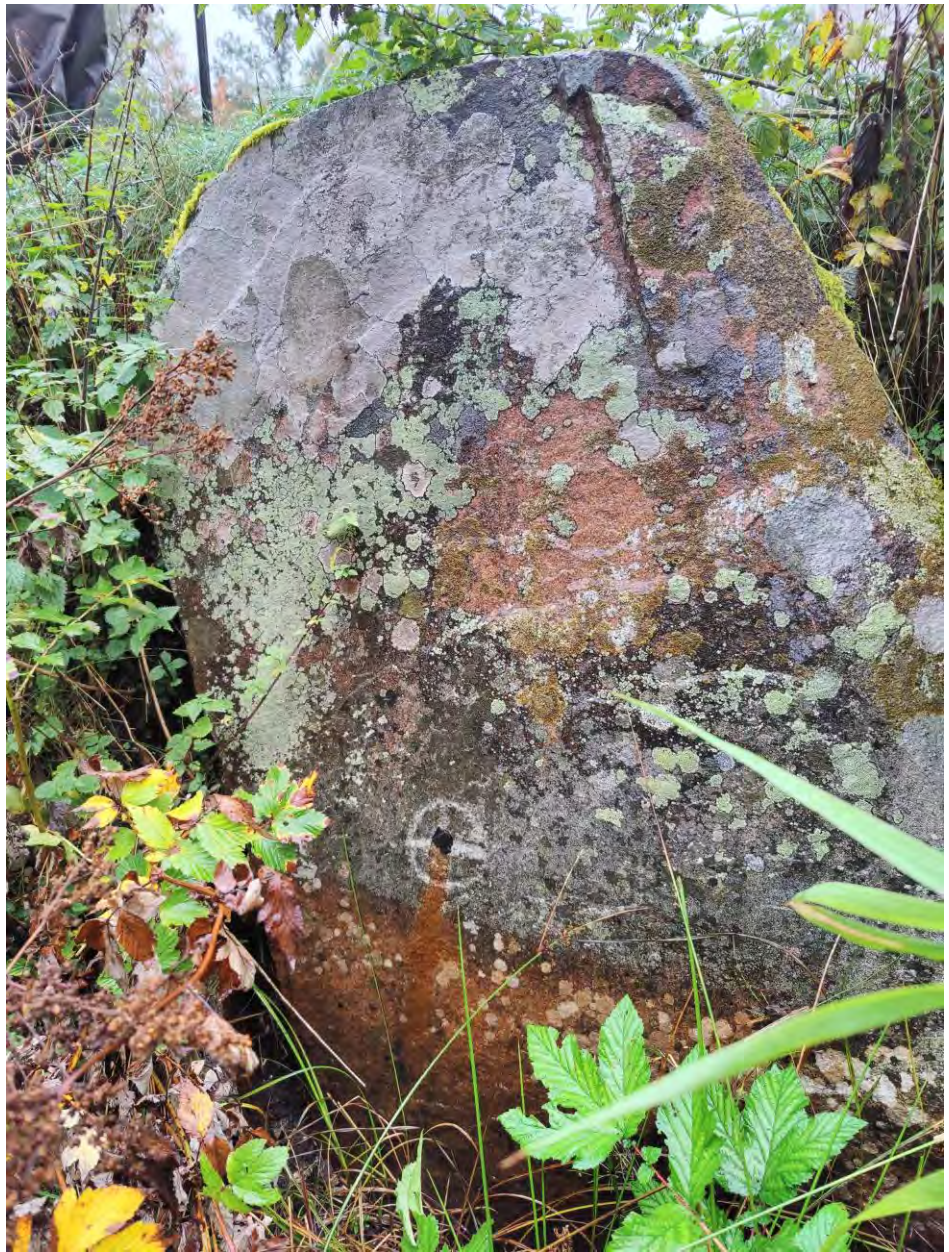
Figur 2. Fixpunkt vid Belganet Mellan, nivå +79,45 i ett lokalt höjdsystem.

En fixpunkt har identifierats vid Belganet Mellan. Fixpunkten utgörs av ett vattenmärke, bestående av en 17 mm grov koppardubb, horisontellt inborrad till hela längden i centrum av ett med ring 10 cm diameter omgivet kors, inhugget i sydvästra vertikala väggen av stor sten, belägen å strömfårens vänstra sida 42 meter uppströms om dammbyggnaden vid Bälganets kraftstation (figur 2).

Fixpunkten anges vara anlagd på nivå +79,45 i lokalt höjdsystem (LHS). Motsvarande nivå i RH2000 har inte mätts in i detalj men bedöms uppgå till ca +77,0 – +77,1.

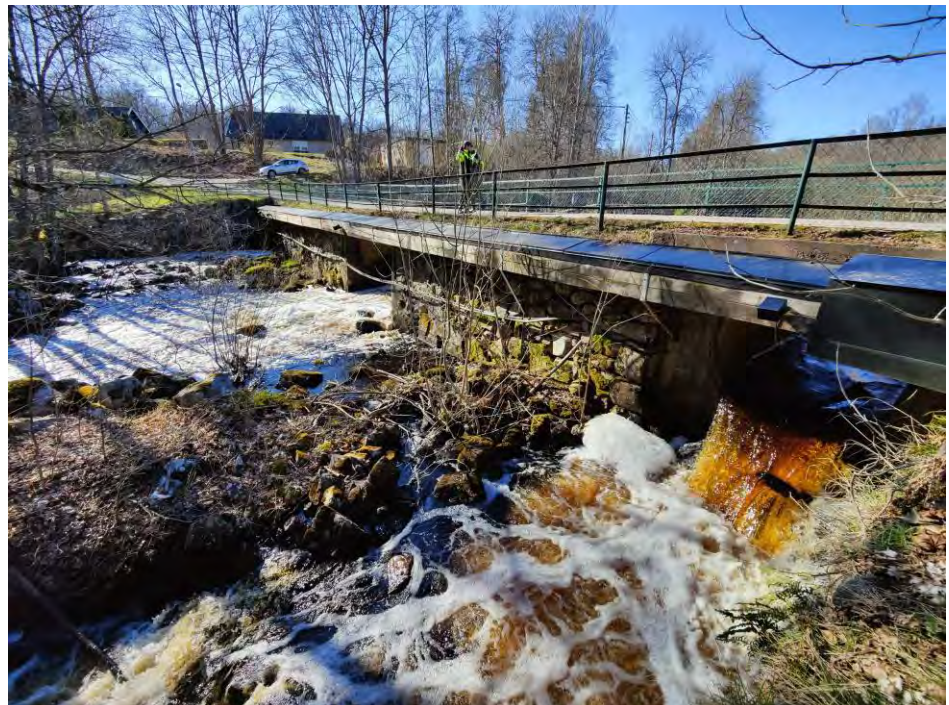
Figur 4. Belganet Mellan i Bräkneån. Vy uppströms. Vattenföring ca 3,8 m³/s.

Anläggningen Belganet Mellan är totalt ca 45 m lång, inkl. kulvertar och utskov. Brofundamenten är uppbyggda av lavade stenblock och delas av ett utskov samt två betongkulvertar. Vägbanans höjd varierar något men är i medeltal anlagd på nivå +78,10 (figur 4).

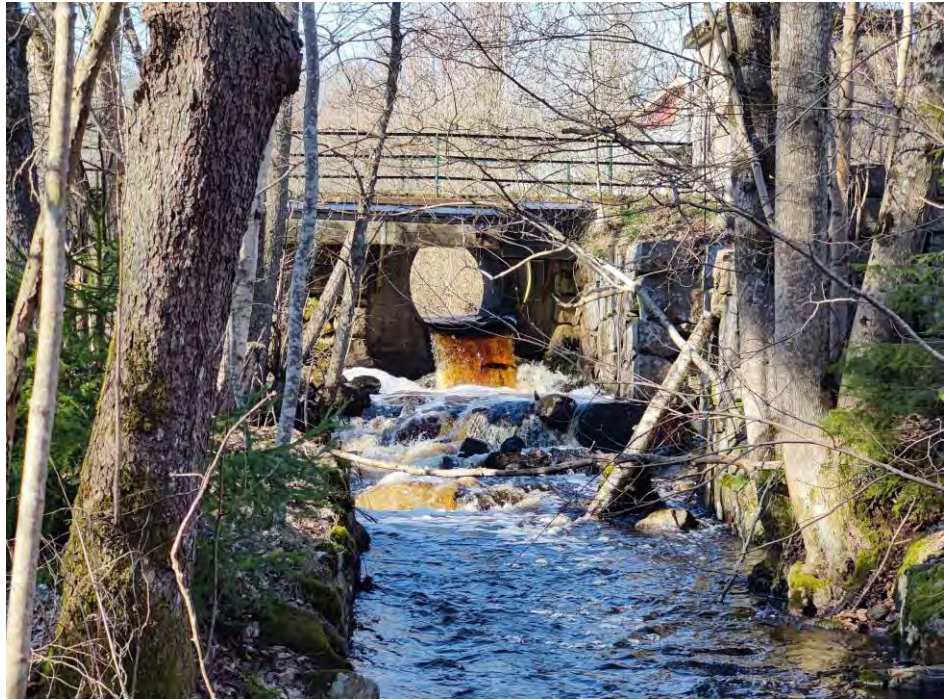
Figur 5. Uppströmsvy över den vänstra kulverten vid Belganet Mellan. Vattenföring ca 3,8 m³/s.

Den vänstra kulverten har en fri bredd på Ø1800 mm och dess tröskelnivå är +75,90 (figur 5).

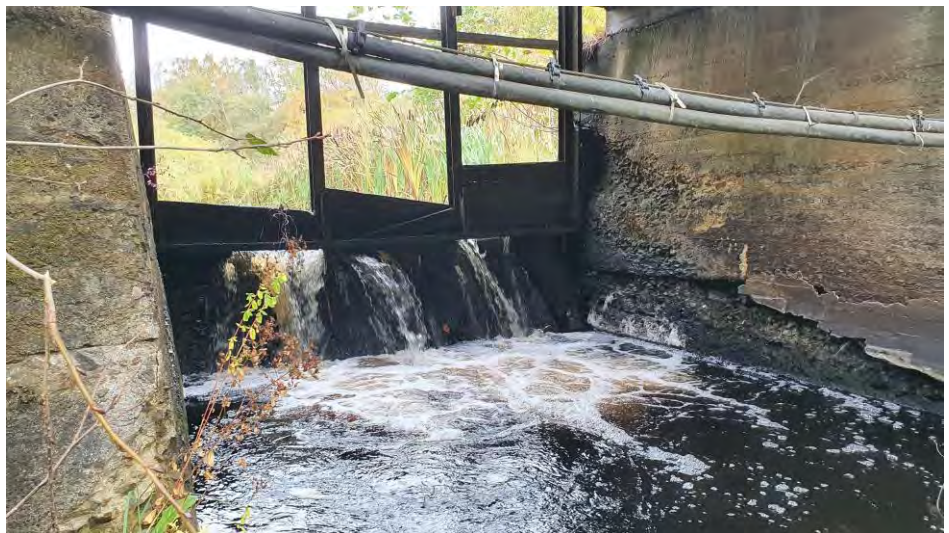
Figur 6. Läckage förekommer genom utskovet och dämmningspåverkan är minimal. Vattenföring ca 0,3 m³/s.

Utskovet har en fri bredd på ca 3,75 m och dess tröskel är anlagd på nivå +75,60. Tröskeln utgörs av en ca 1,5 m hög betongklack. Utskovet har tidigare reglerats utav tre spetluckor placerade ovanpå betongklacken. Spetluckorna finns idag inte kvar utan det som kvarstår är endast några träplankor. Bottennivå i utskovet, bakom tröskeln, har mätts in till nivå +74,15.

Utskovet är i mycket dåligt skick och regleras ej aktivt. Det förekommer läckage genom utskovet och vid lågflöden är det endast tröskeln som är dämmande (figur 6).

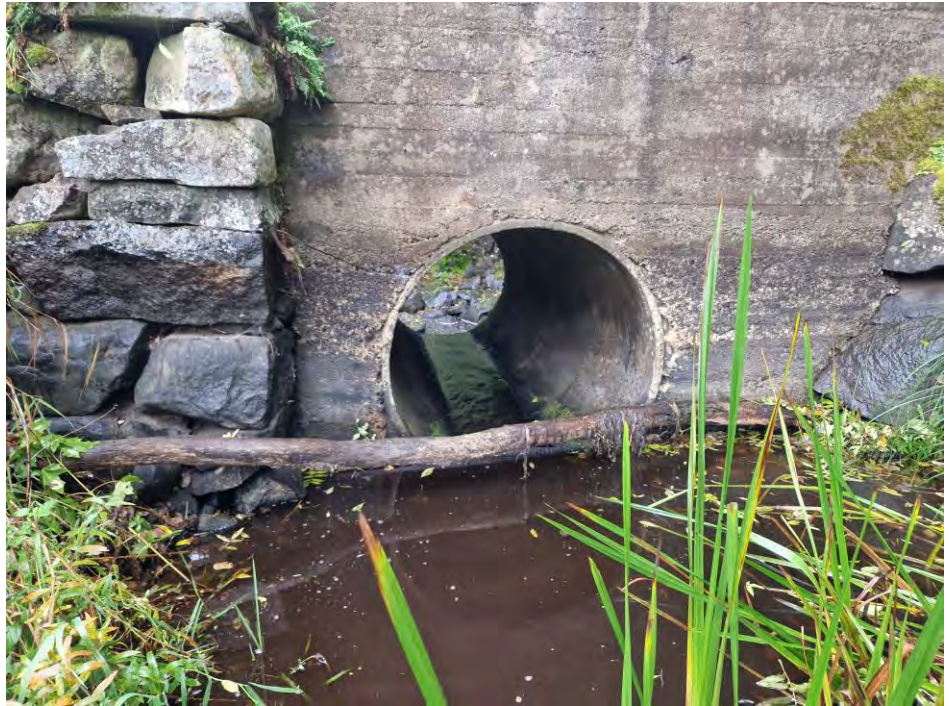
Figur 7. Nedströmsvy över den högra kulverten. Vattenföring ca 0,3 m³/s.

Den högra kulverten har en fri bredd på Ø1400 mm och dess tröskelnivå är +75,35 (figur 7). Framför kulverten ligger en träplanka som höjer tröskelnivån till +75,60.

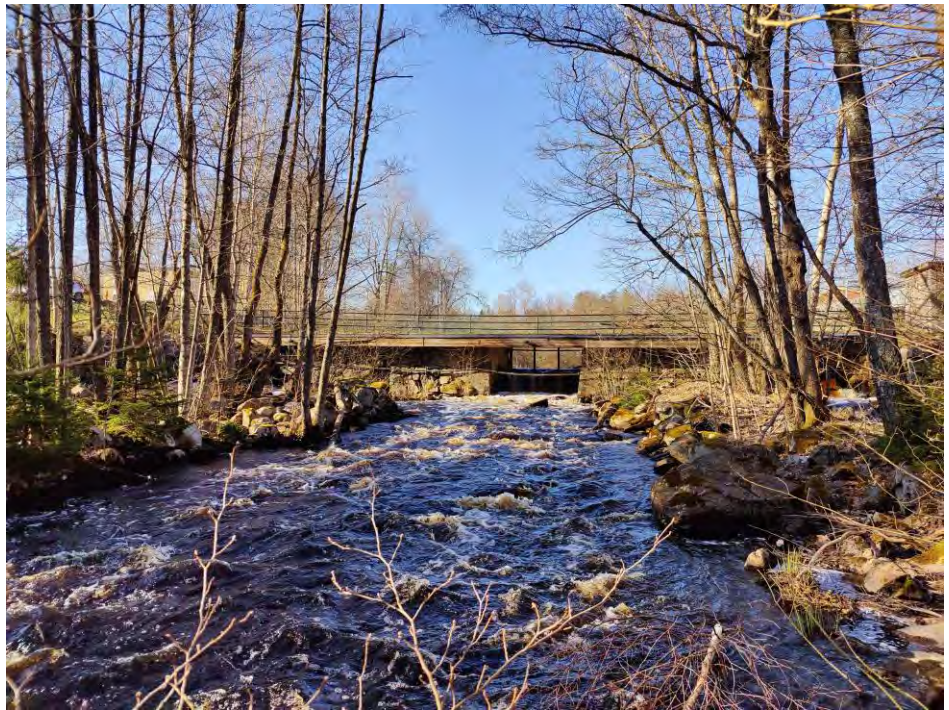
Figur 8. Uppströmsvy över naturfåran från ca 30 m nedströms bron. Vattenföring ca 3,8 m³/s.

Mellan kvarnrännorna återfinns naturfåran (figur 8). Nedströms Belganet Mellan strömmar vattnet ca 150 m innan det möts av dämmningspåverkan från det nedströmsliggande kraftverket Belganet Nedre. Lutning i naturfåran, från bron och 150 m nedströms, uppmättes i genomsnitt till ca 1,5 %. Vid höga flöden breddar vatten från naturfåran över till kvarnrännorna.

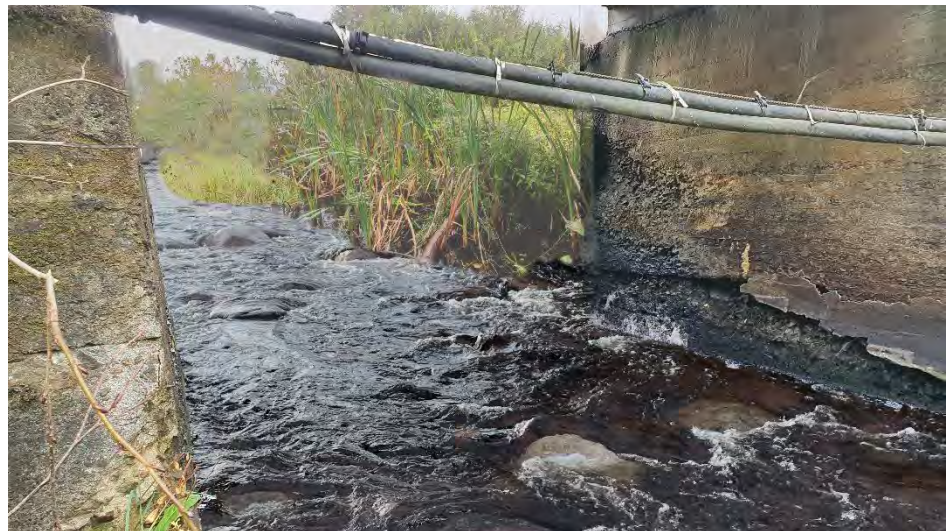
Figur 9. Utskovet rivs och Bräkneåns vatten flödar åter fritt vid Belganet Mellan. Fotomontage skapat av Fiskevårdsteknik AB för att illustrera ett tänkbart framtida förhållande.

Resterna av spettluckorna i utskovet plockas bort och gåtar samt övriga metallarbeten rivs. När betongen i utskovet är frilagd bilas denna ned till bakomliggande nivå.

Därefter biotopvårdas åfåran nedströms utskovet på en sträcka om ca 20 m genom tillförsel av stenmaterial. Ca 30 m uppströms utskovet finns en låg fördämning i åfåran, även denna rivs ut. Där efter lämnas platsen för en naturlig utveckling (figur 9).

Framgent kommer Belganet Mellan endast utgöra en vägbro och Bräkneåns vatten kommer primärt passera genom det utrivna utskovet. Betongkulvertarna kommer vid högflöden att fungera som breddavlopp.

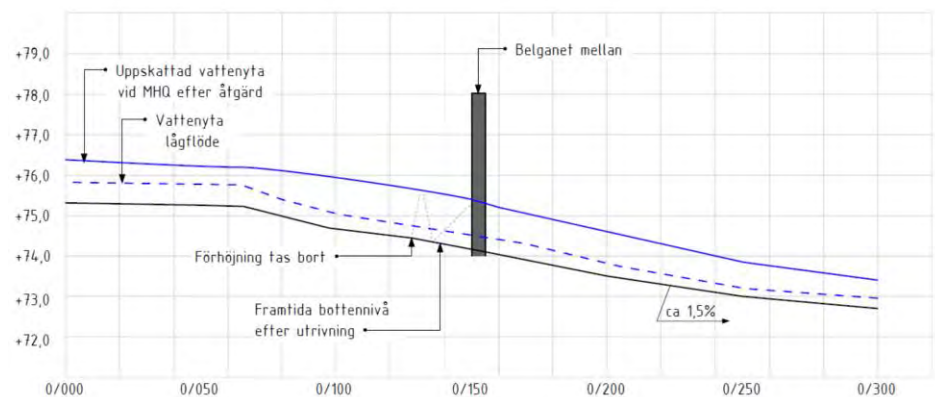
Figur 10. Längdprofil efter utrivning av utskovet.

Vattennivån sänks ca 1 – 1,5 m jämfört med dagens nivåer och efter genomförd utrivning bedöms ingen dämningpåverkan, av kvarvarande brofundament, återstå vid medelvattenföring (figur 10). Åfåran lämnas för naturlig utveckling och kommer med tiden återgå till sitt ursprungsförhållande. Strömsträckkorna som återskapas uppströms bron bedöms återfå en lutning på ca 1,5 - 2 %.

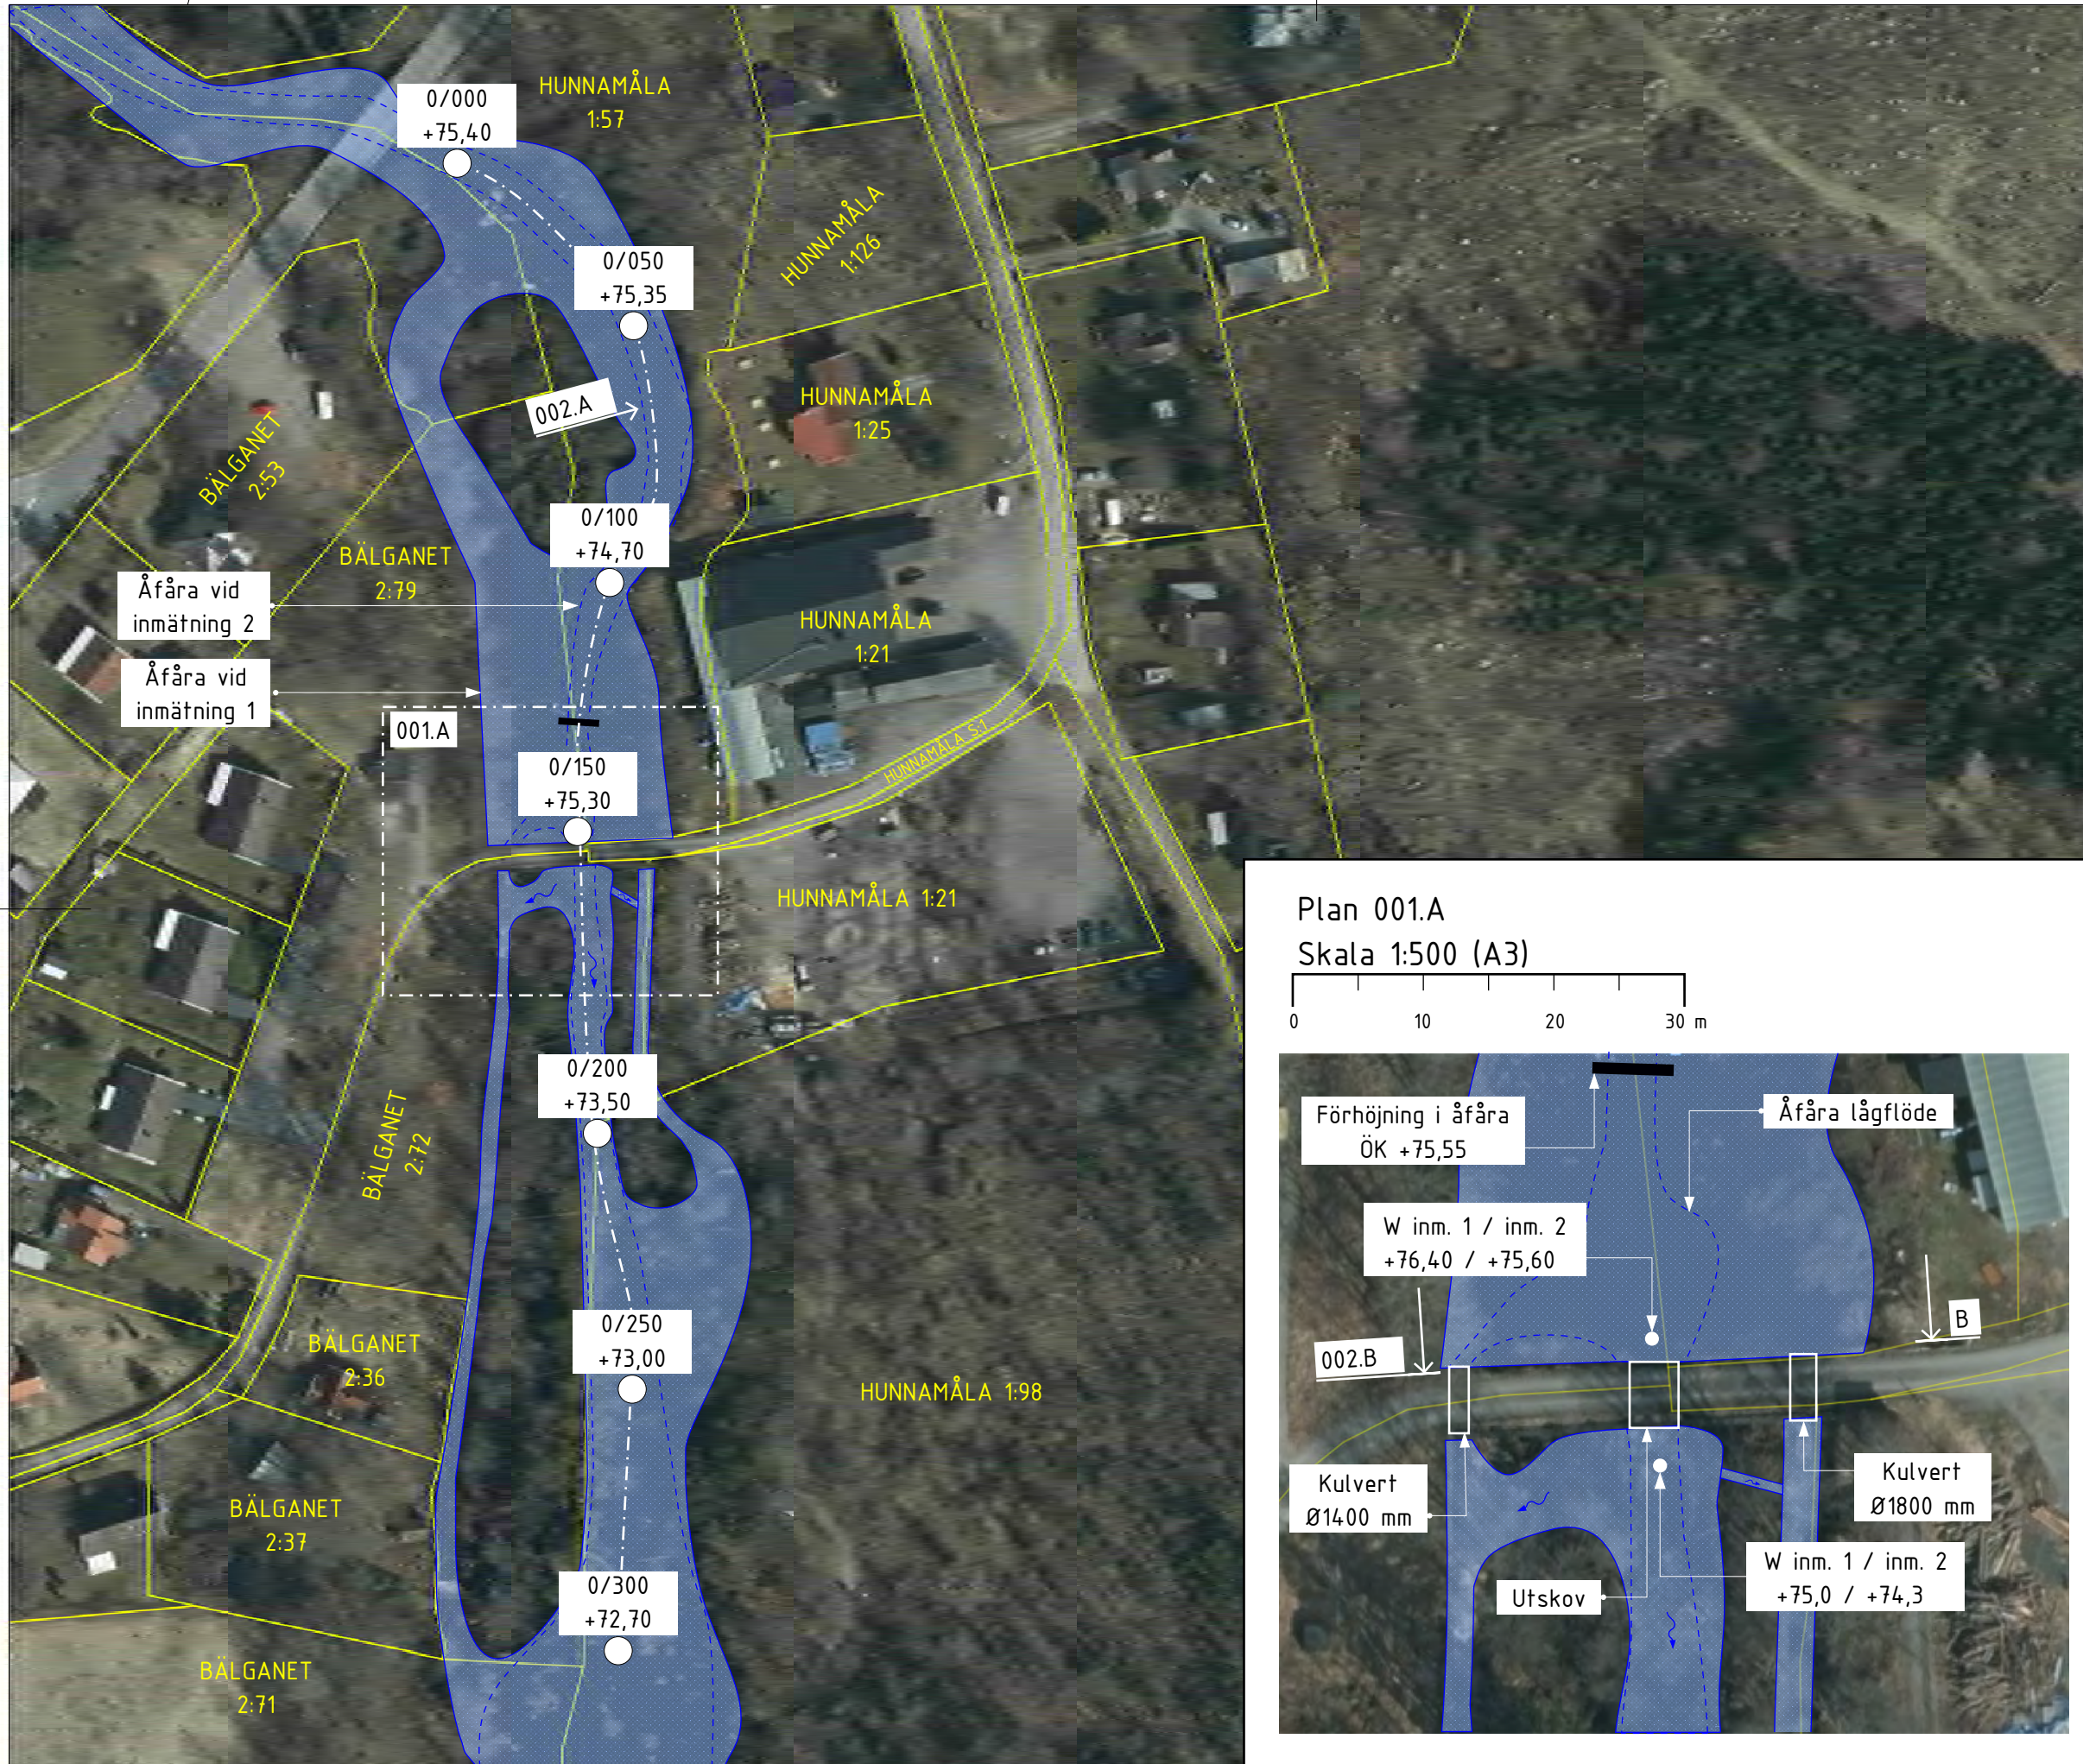
Plan 001.A
Skala 1:500 (A3)

- Inmätning 1 gjord 230419
- Inmätning 2 gjord 231003
- Samtliga nivåer angivna i RH2000
- Vattenytter anges som W
- Vattenföring vid inmätning ca 3,8 m³/s

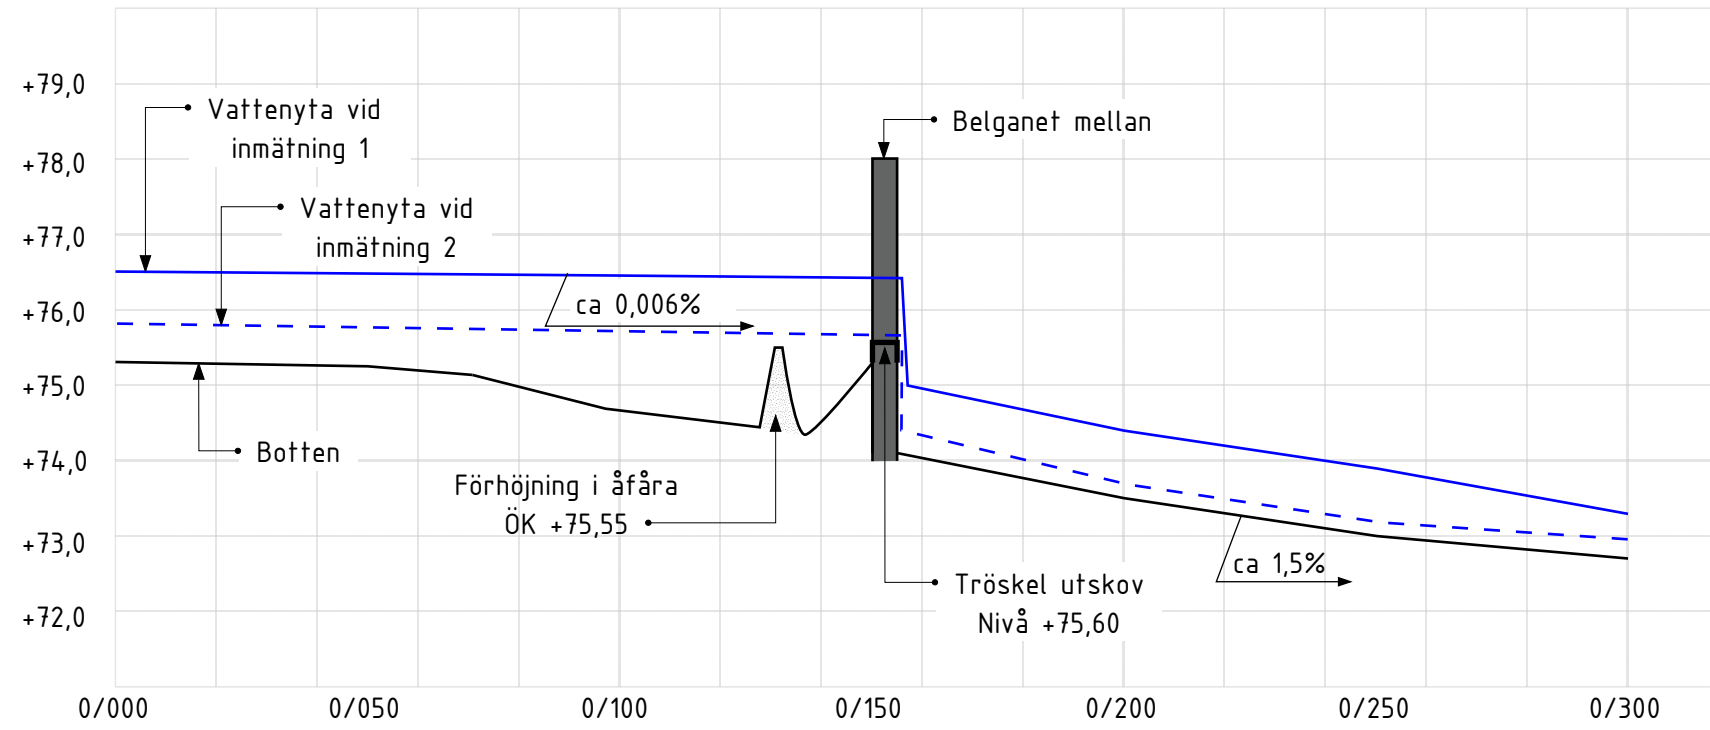
Längdsektion 002.A
Skala, H 1:100 L 1:1500 (A3)

- Inmätning 1 gjord 230419
- Inmätning 2 gjord 231003
- Samtliga nivåer angivna i RH2000
- Vattenytan anges som W

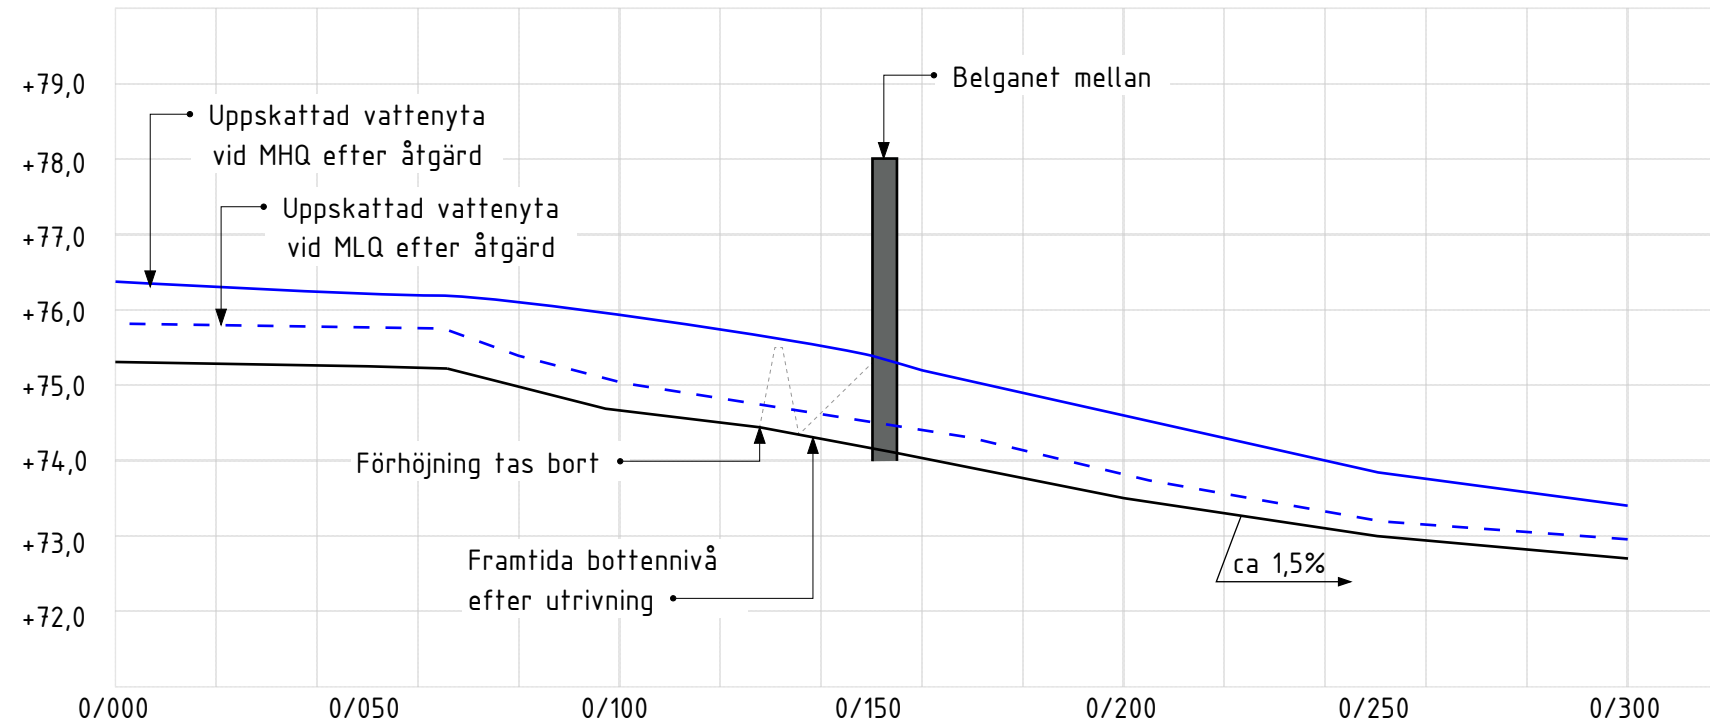
Längdsektion 004.A
Skala, H 1:100 L 1:1500 (A3)

- Samtliga nivåer angivna i RH2000
- Vattenytan anges som W och är teoretiskt framräknade. Faktisk vattenyta kan skilja något från angivna nivåer

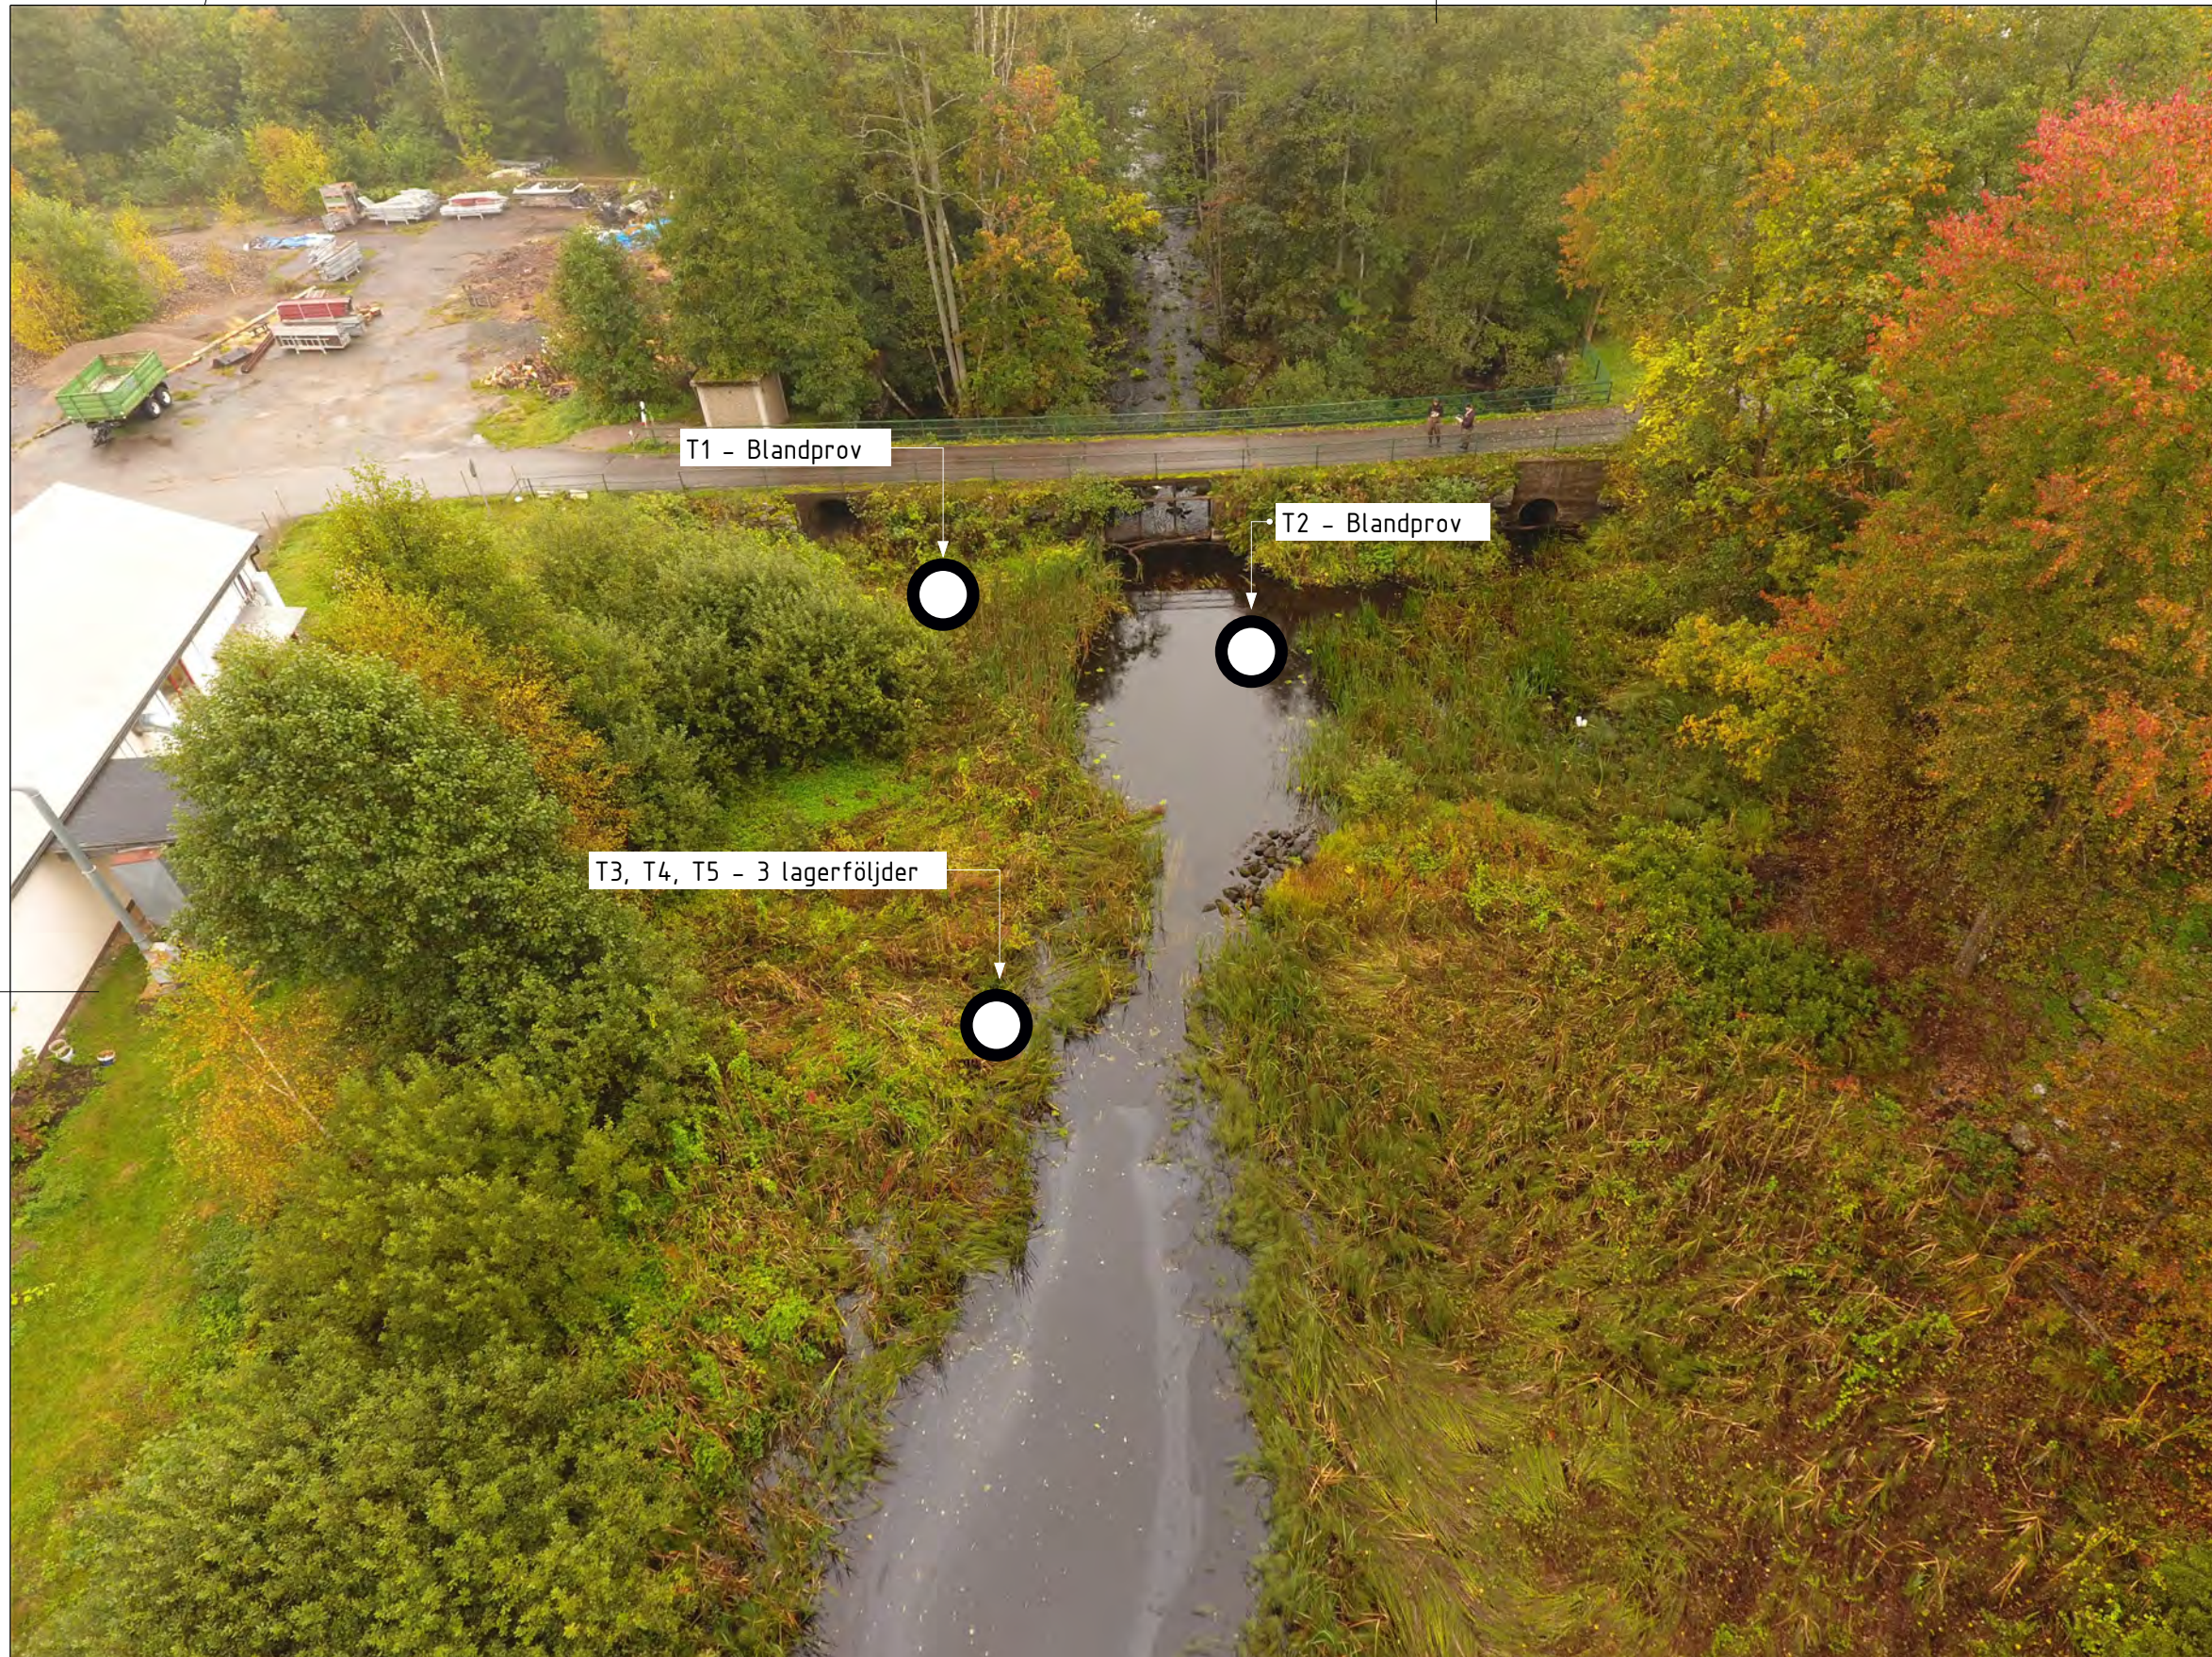
- Provtagning utförd 2023-10-03
- T1 - Ytligt (0 - 30 cm) blandprov bestående av brun fast grovdetritusgyttja taget på ca 0,5 m djup
- T2 - Ytligt (0 - 20 cm) blandprov bestående av dy taget på ca 1,5 m djup
- T3, T4, T5 - 3 lagerföljder bestående av brun grovdetritusgyttja taget på ca 1 m djup
 T3 = (0 - 13 cm)
 T4 = (13 - 25 cm)
 T5 = (25 - 35 cm)
