**ÖSTRA KVARN,
RÖSSJÖHOLMSÅN, RÖNNE Å
UTRIVNING OCH ÅTERSTÄLLNING**

SAMRÅDSUNDERLAG

Malmö 2025-04-16

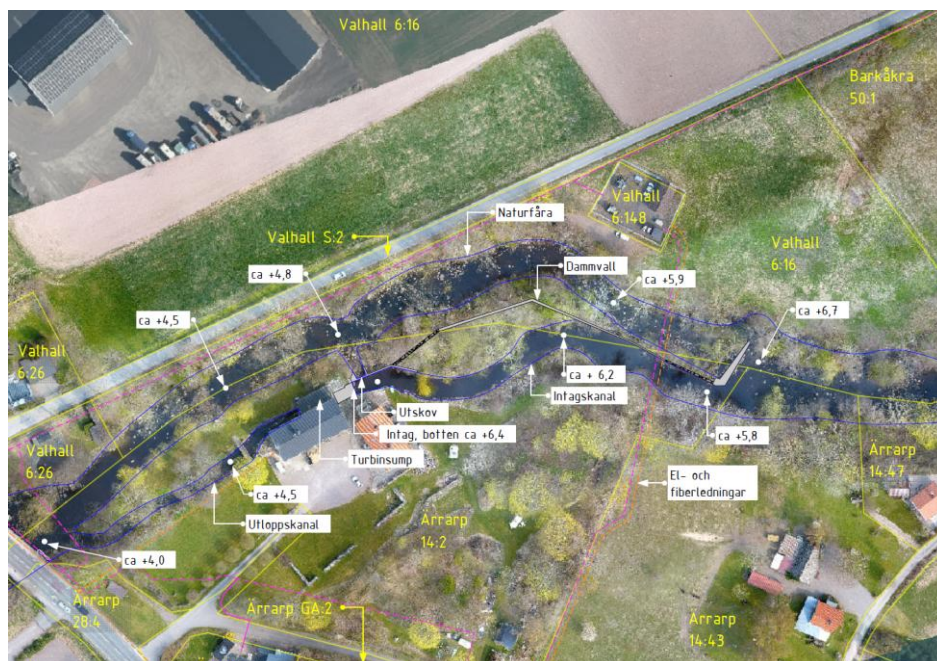
Figur 2. Översiktskarta över Östra kvarn.

Anläggningen består av följande anläggningsdelar uppräknade från höger till vänster i strömriktningen (figur 2–3):

- En ca 150 m lång över åfåran tväreställd överfallsdamm av sten med betongförstärkning på uppströmssidan med krönhöjd mellan +7,5 och +7,7 (figur 3–6).
- Ett ca 3,55 m brett betongutskov med tröskelnivå +6,32 påsadlat med träsättar med överkant på +7,23 (figur 7).
- En ca 2 m lång betongdamm med krönhöjd +7,75 (figur 7).
- Ett ca 4,5 m brett kraftverksintag med tröskelnivå +6,4 försett med avstängningsluckor och intagsgaller med 20 mm spaltvidd (figur 7).
- Intaget leder till en kraftstation. I kraftstationen sitter en semikaplanturbin med ca 1,4 m³/s slukförmåga.
- Från kraftstationen följer en ca 100 m lång och ca 5 m bred utloppskanal (figur 8).

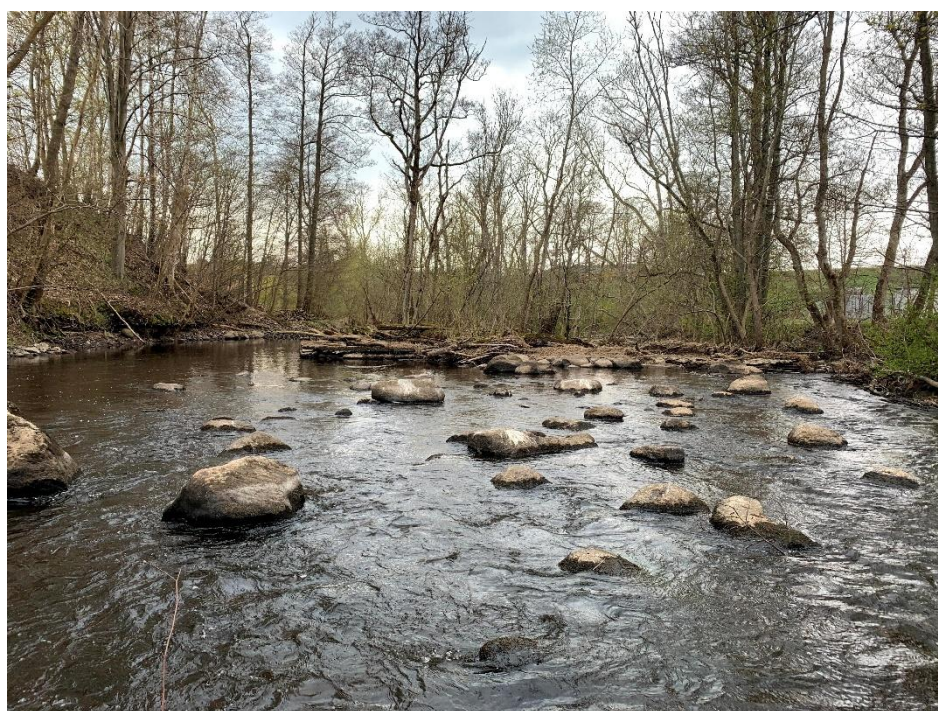
Figur 3. Nedströmsvy av starten på överfallsdammen. Till höger i bild finns en liten öppning för fiskvandring.

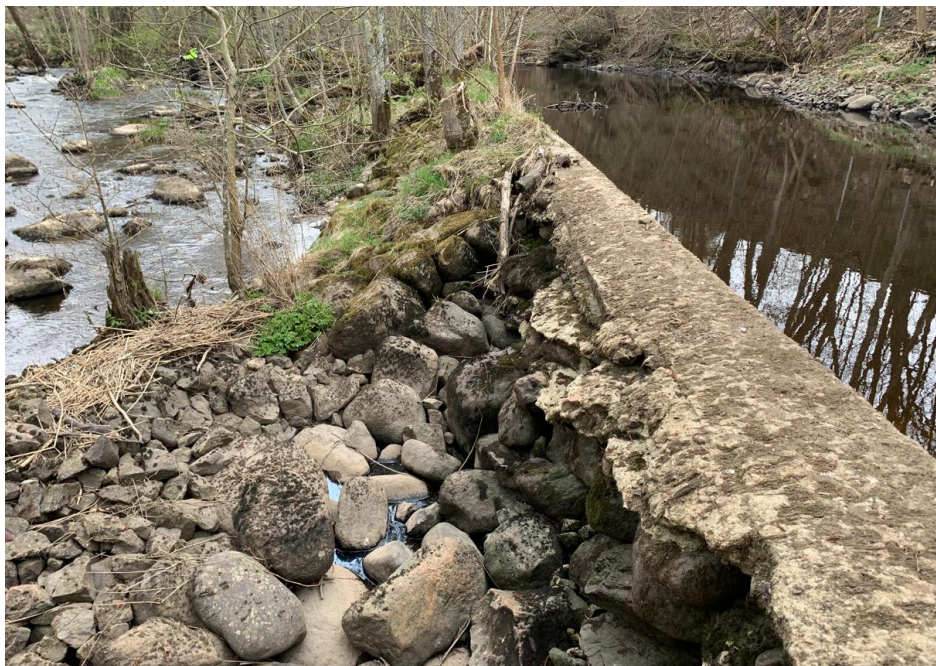
Figur 4. Dammvallens övre delar utgörs av en fyllnadsdamm i sten med betongförstärkning på uppströmssidan. Uppströmsvy ungefär mitten av dammen.

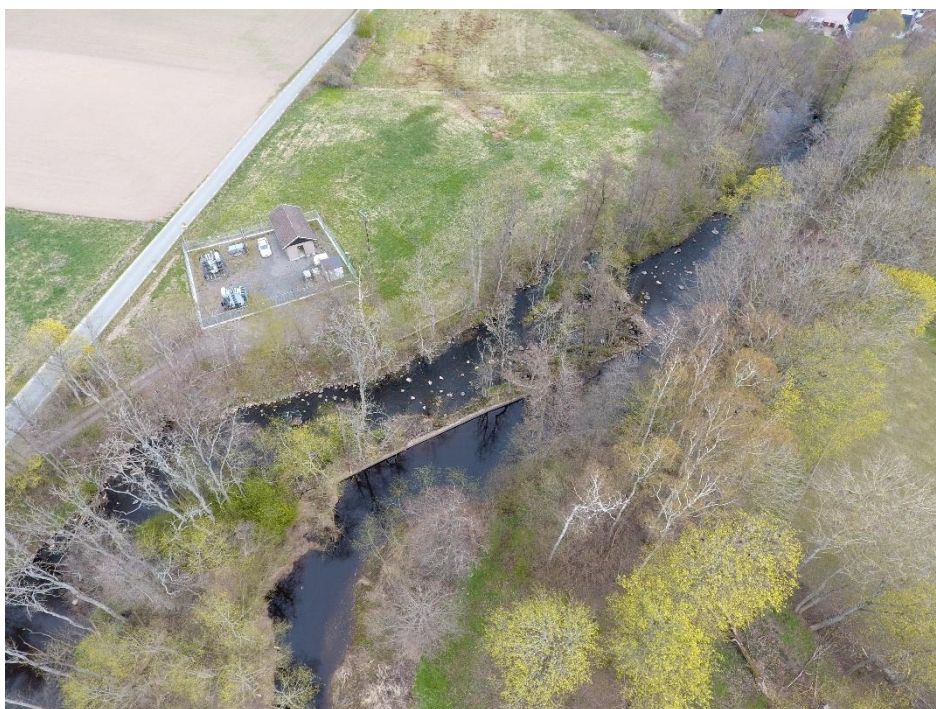
Figur 5. Övre delen av dammen, vy från södra sidan. Ån rinner från höger till vänster i bild.

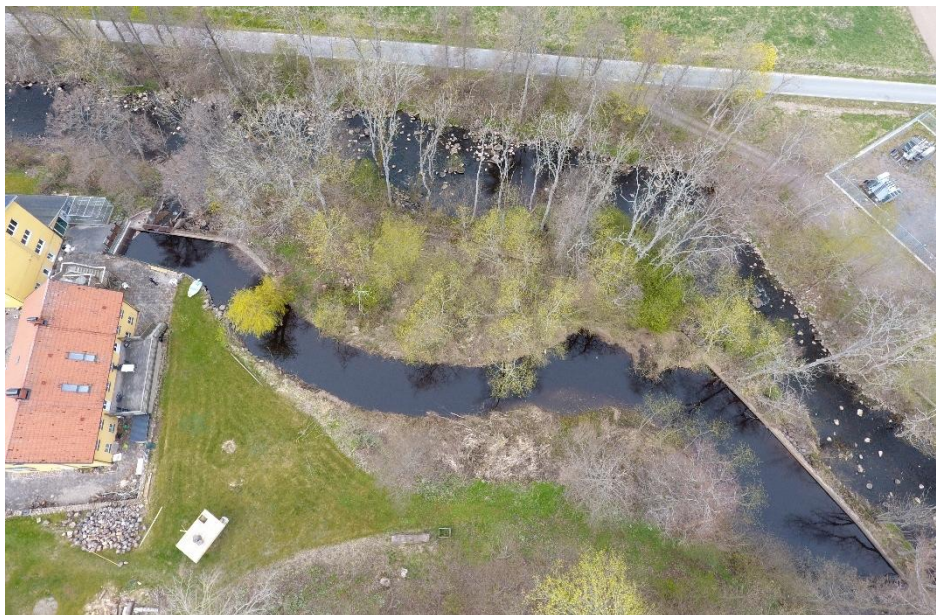
Figur 6. Nedre delen av dammen, vy från södra sidan. Där dammen vinklar sig och nedströms har sediment avlagrats närmst dammen vilket smalnat av intagskanalen. Ån rinner från höger till vänster i bild.

Fallhöjden för kraftverket är nyttjar är ca 2,5 m. Från dammbyggnadens start löper en ca 280 m lång naturfåra ner till sammanflödet med utloppskanalen. I södra grenen av åfåran, som utför intagskanal, har sediment avlagrats närmst dammbyggnaden vilket har smalnats av intagskanalen i de nedersta ca 70 m.

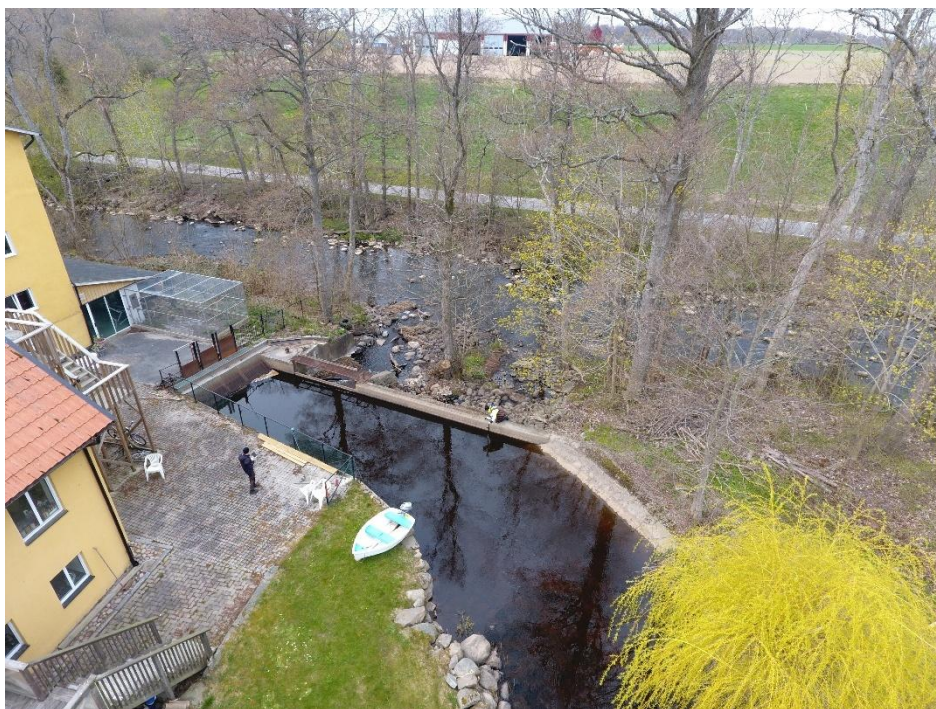
Figur 7. Nedströmsvy av intaget till kraftverket samt utskovet.

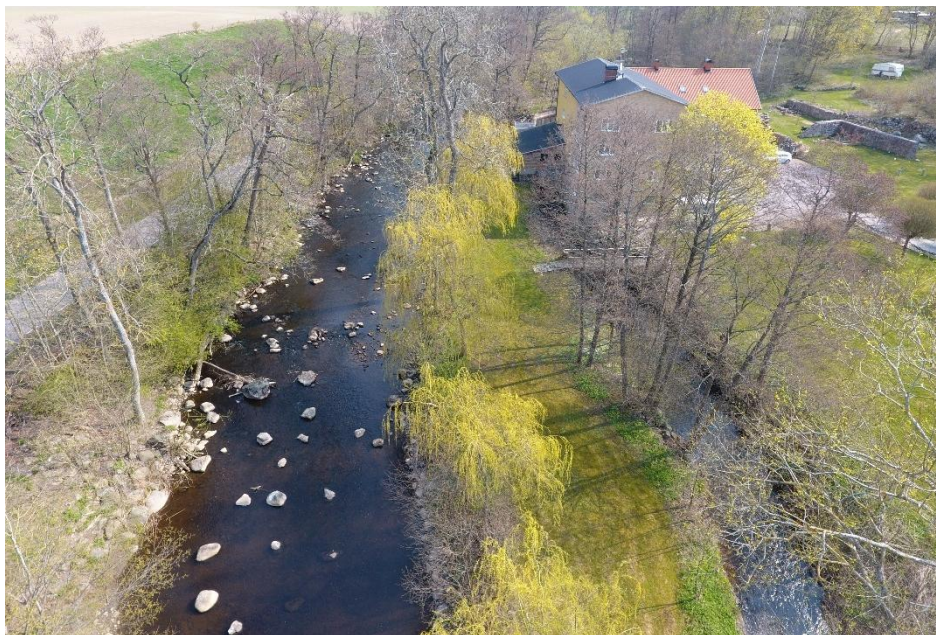
Figur 8. Uppströmsvy mot naturfårans (vänster) och utloppskanalens (höger).

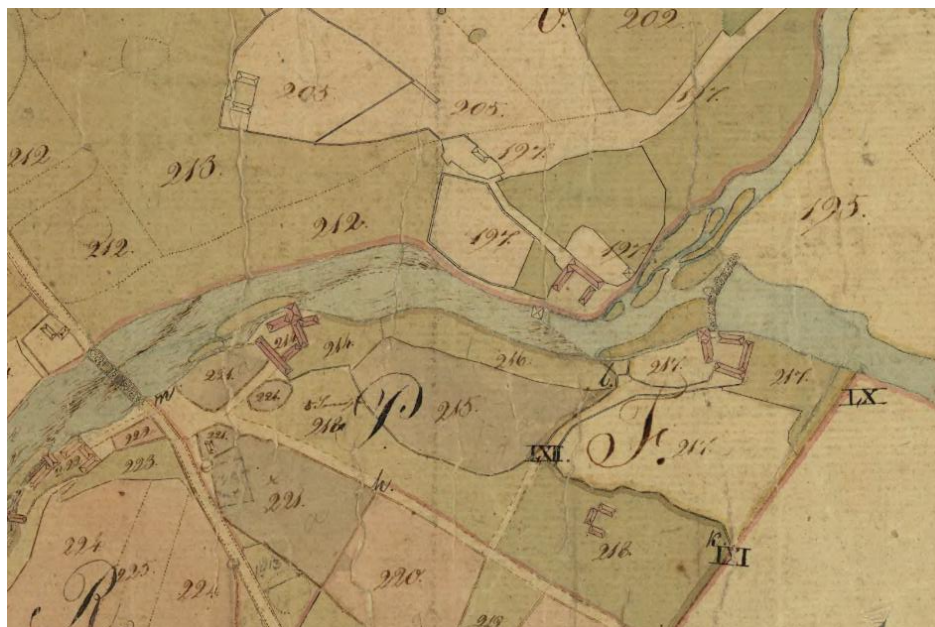
Figur 9. Enskifteskartan från 1809 över Västra kvarn visar att anläggningen uppfördes innan 1882.

Anläggningen drivs med stöd av urminnes hävd eftersom den uppförts innan 1882 (figur 9).

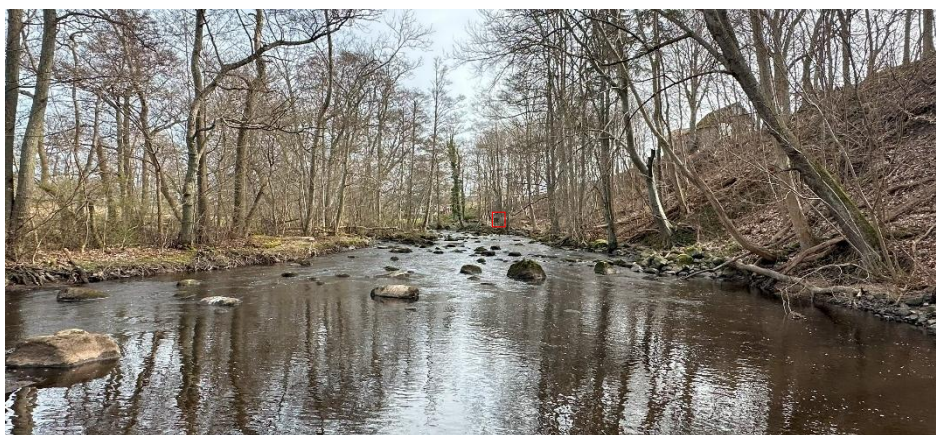
Figur 10. SMHI:s mätstation Ärrarp ligger ca 85 m uppströms dammen (röd markering). Foto från dammen i uppströms riktning.

Ungefär 85 m uppströms dammens start ligger SMHI:s mätstation Ärrarp, id 2325 (figur 10–11). Stationen ligger uppströms en flödesbestämmande sektion som inte bedöms påverkas av dammen vid Östra kvarn. Vid mätstationen mäts vattennivån i ett mäthus med brunn som står i kontakt med Rössjöholmsån. Vattenflödet beräknas genom en upprättad avbördningskurva. Avbördningskurvan beror på den tröskel som finns i ån ca 65 m uppströms dammen.

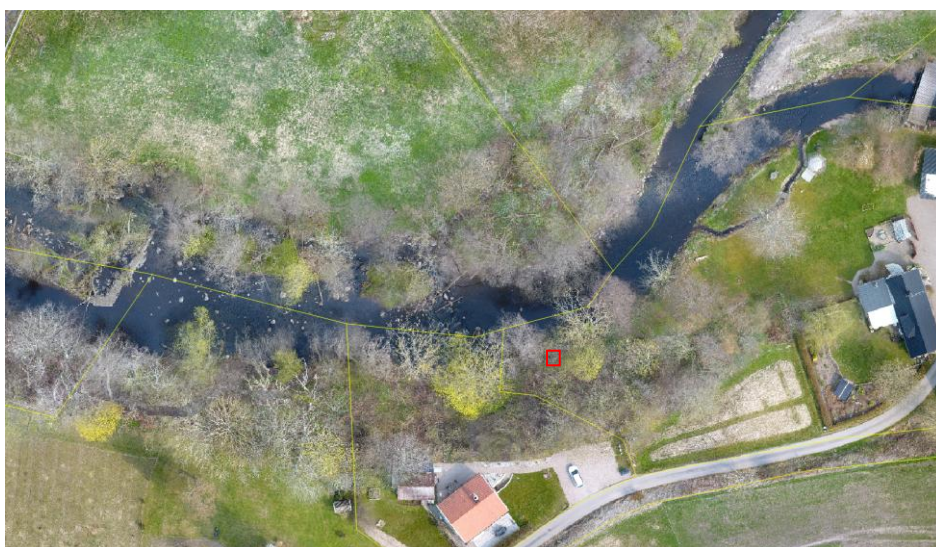
Figur 11. SMHI:s mätstation Ärrarp ligger ca 85 m uppströms dammen. Röd markering utgör placering av hus för nivåmätning.

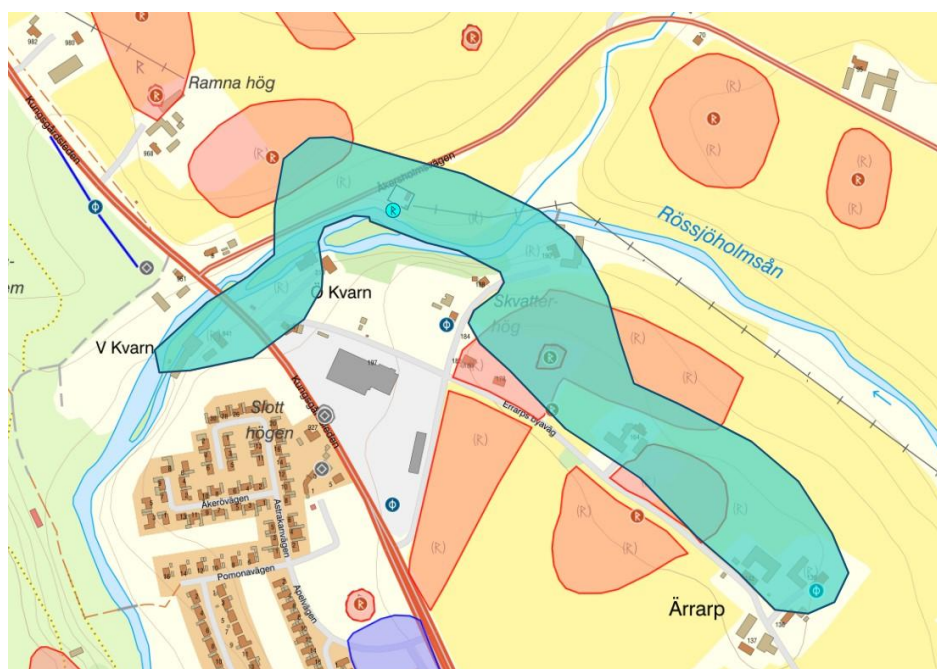
Figur 13. Platser som utpekats som fornminnen (Riksantikvarieämbetets fornlämningsregister 2021).

Enligt Riksantikvarieämbetets fornlämningsregister finns det en registrerad kulturlämning på platsen vilken bedömts som *möjlig fornlämning* (figur 12) (Riksantikvarieämbetet, 2025). Den möjliga fornlämningen L1991:6943 utgörs av 14 bytomter varav 7 är gamla kvarnplatser. Fornlämningen har RAÄ-numret Barkåkra 112:1.

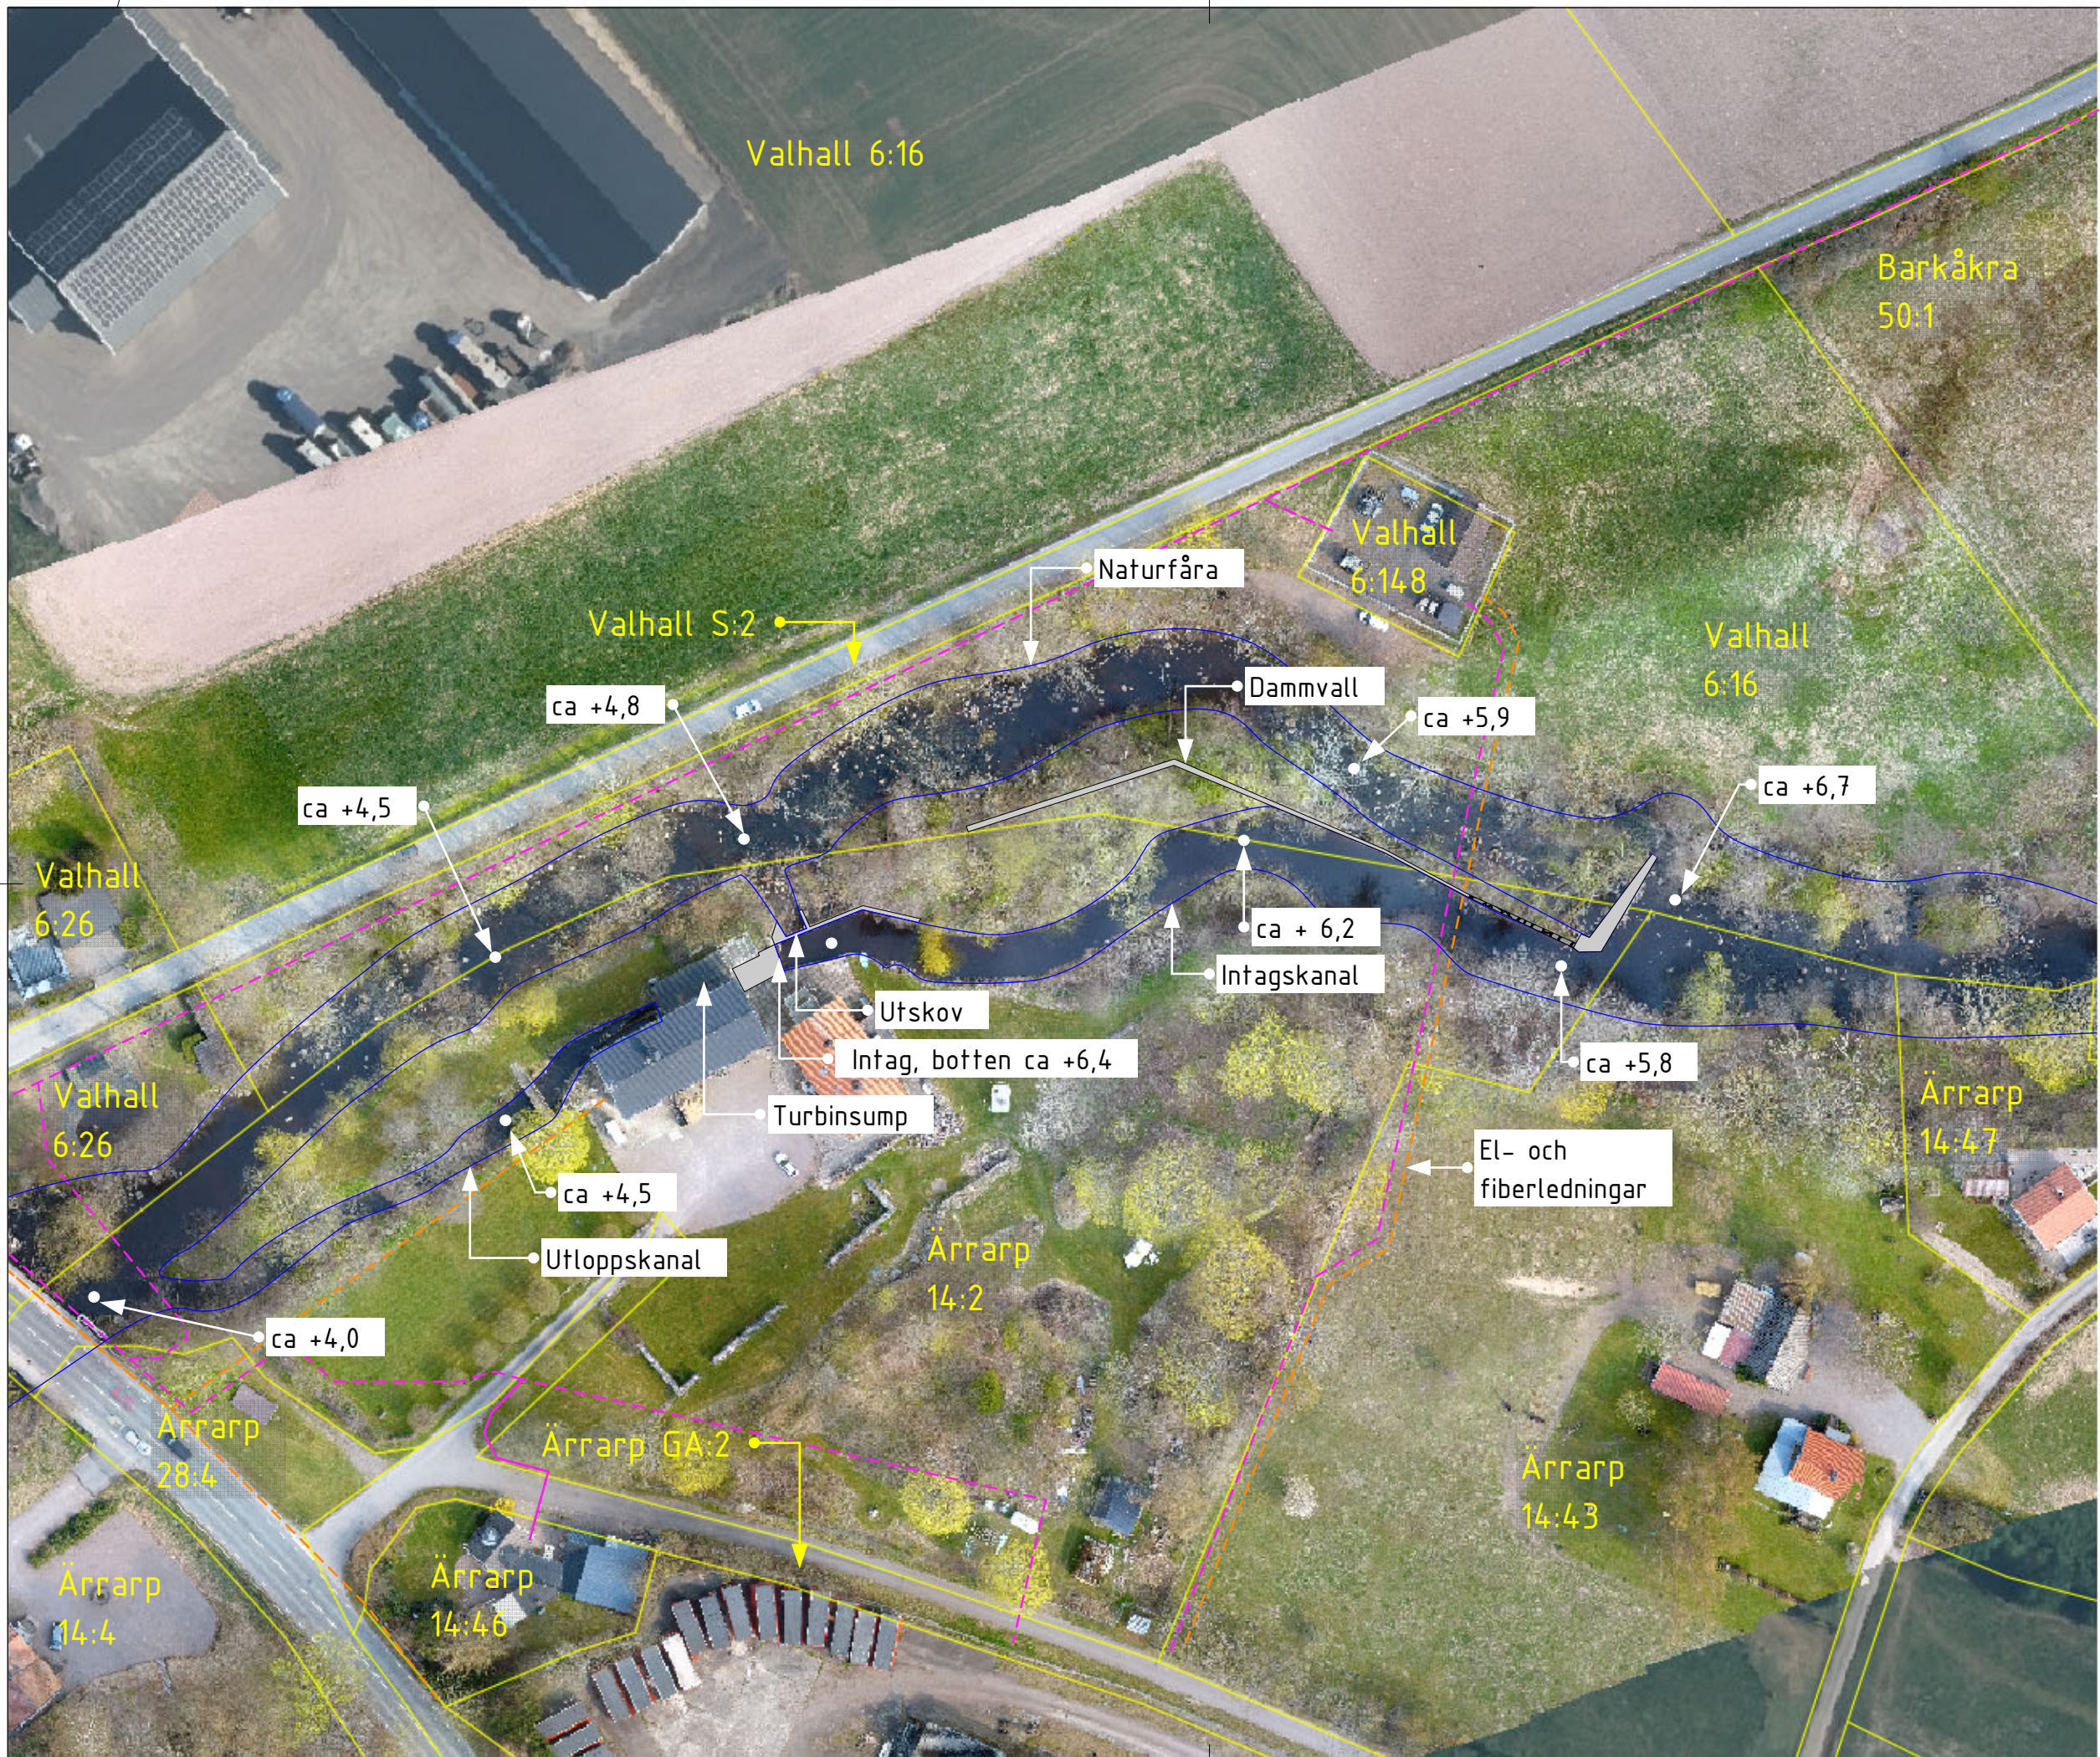
Rev	Ant	Ändringen avser	Datum	NN
Koordinatsystem		Höjdsystem		
SWEREF 99 TM		RH2000		
Status				
ANSÖKNINGSHANDLING				
Östra kvarn, Rössjöholmsån				
Niklas Fors				
Fiskevårdsteknik AB				
<small>Göran Olsgatan 1, 211 20 Malmö Tel. 045 - 20 17 00, Fax. 045 - 20 17 06</small>				
Uppdragsnamn	Ritad av	Granskad av		
30843	A. Gullberg	V. Hebrand		
Datum	Uppdragsansvarig			
2025-04-01	V. Hebrand			
Nuvarande förhållanden				
Planvy dammanläggning				
Skala	Ritningsnummer	Bet		
1:1000	VB-10.1-001

Nivåer är uppmätta med hjälp av en RTK-GPS vilket medför en noggrannhet på ca 1 cm. Alla nivåer är angivna i RH2000. I bilaga 01 visas en översiktskarta över anläggningen med inmätta nivåer samt ortofoto.

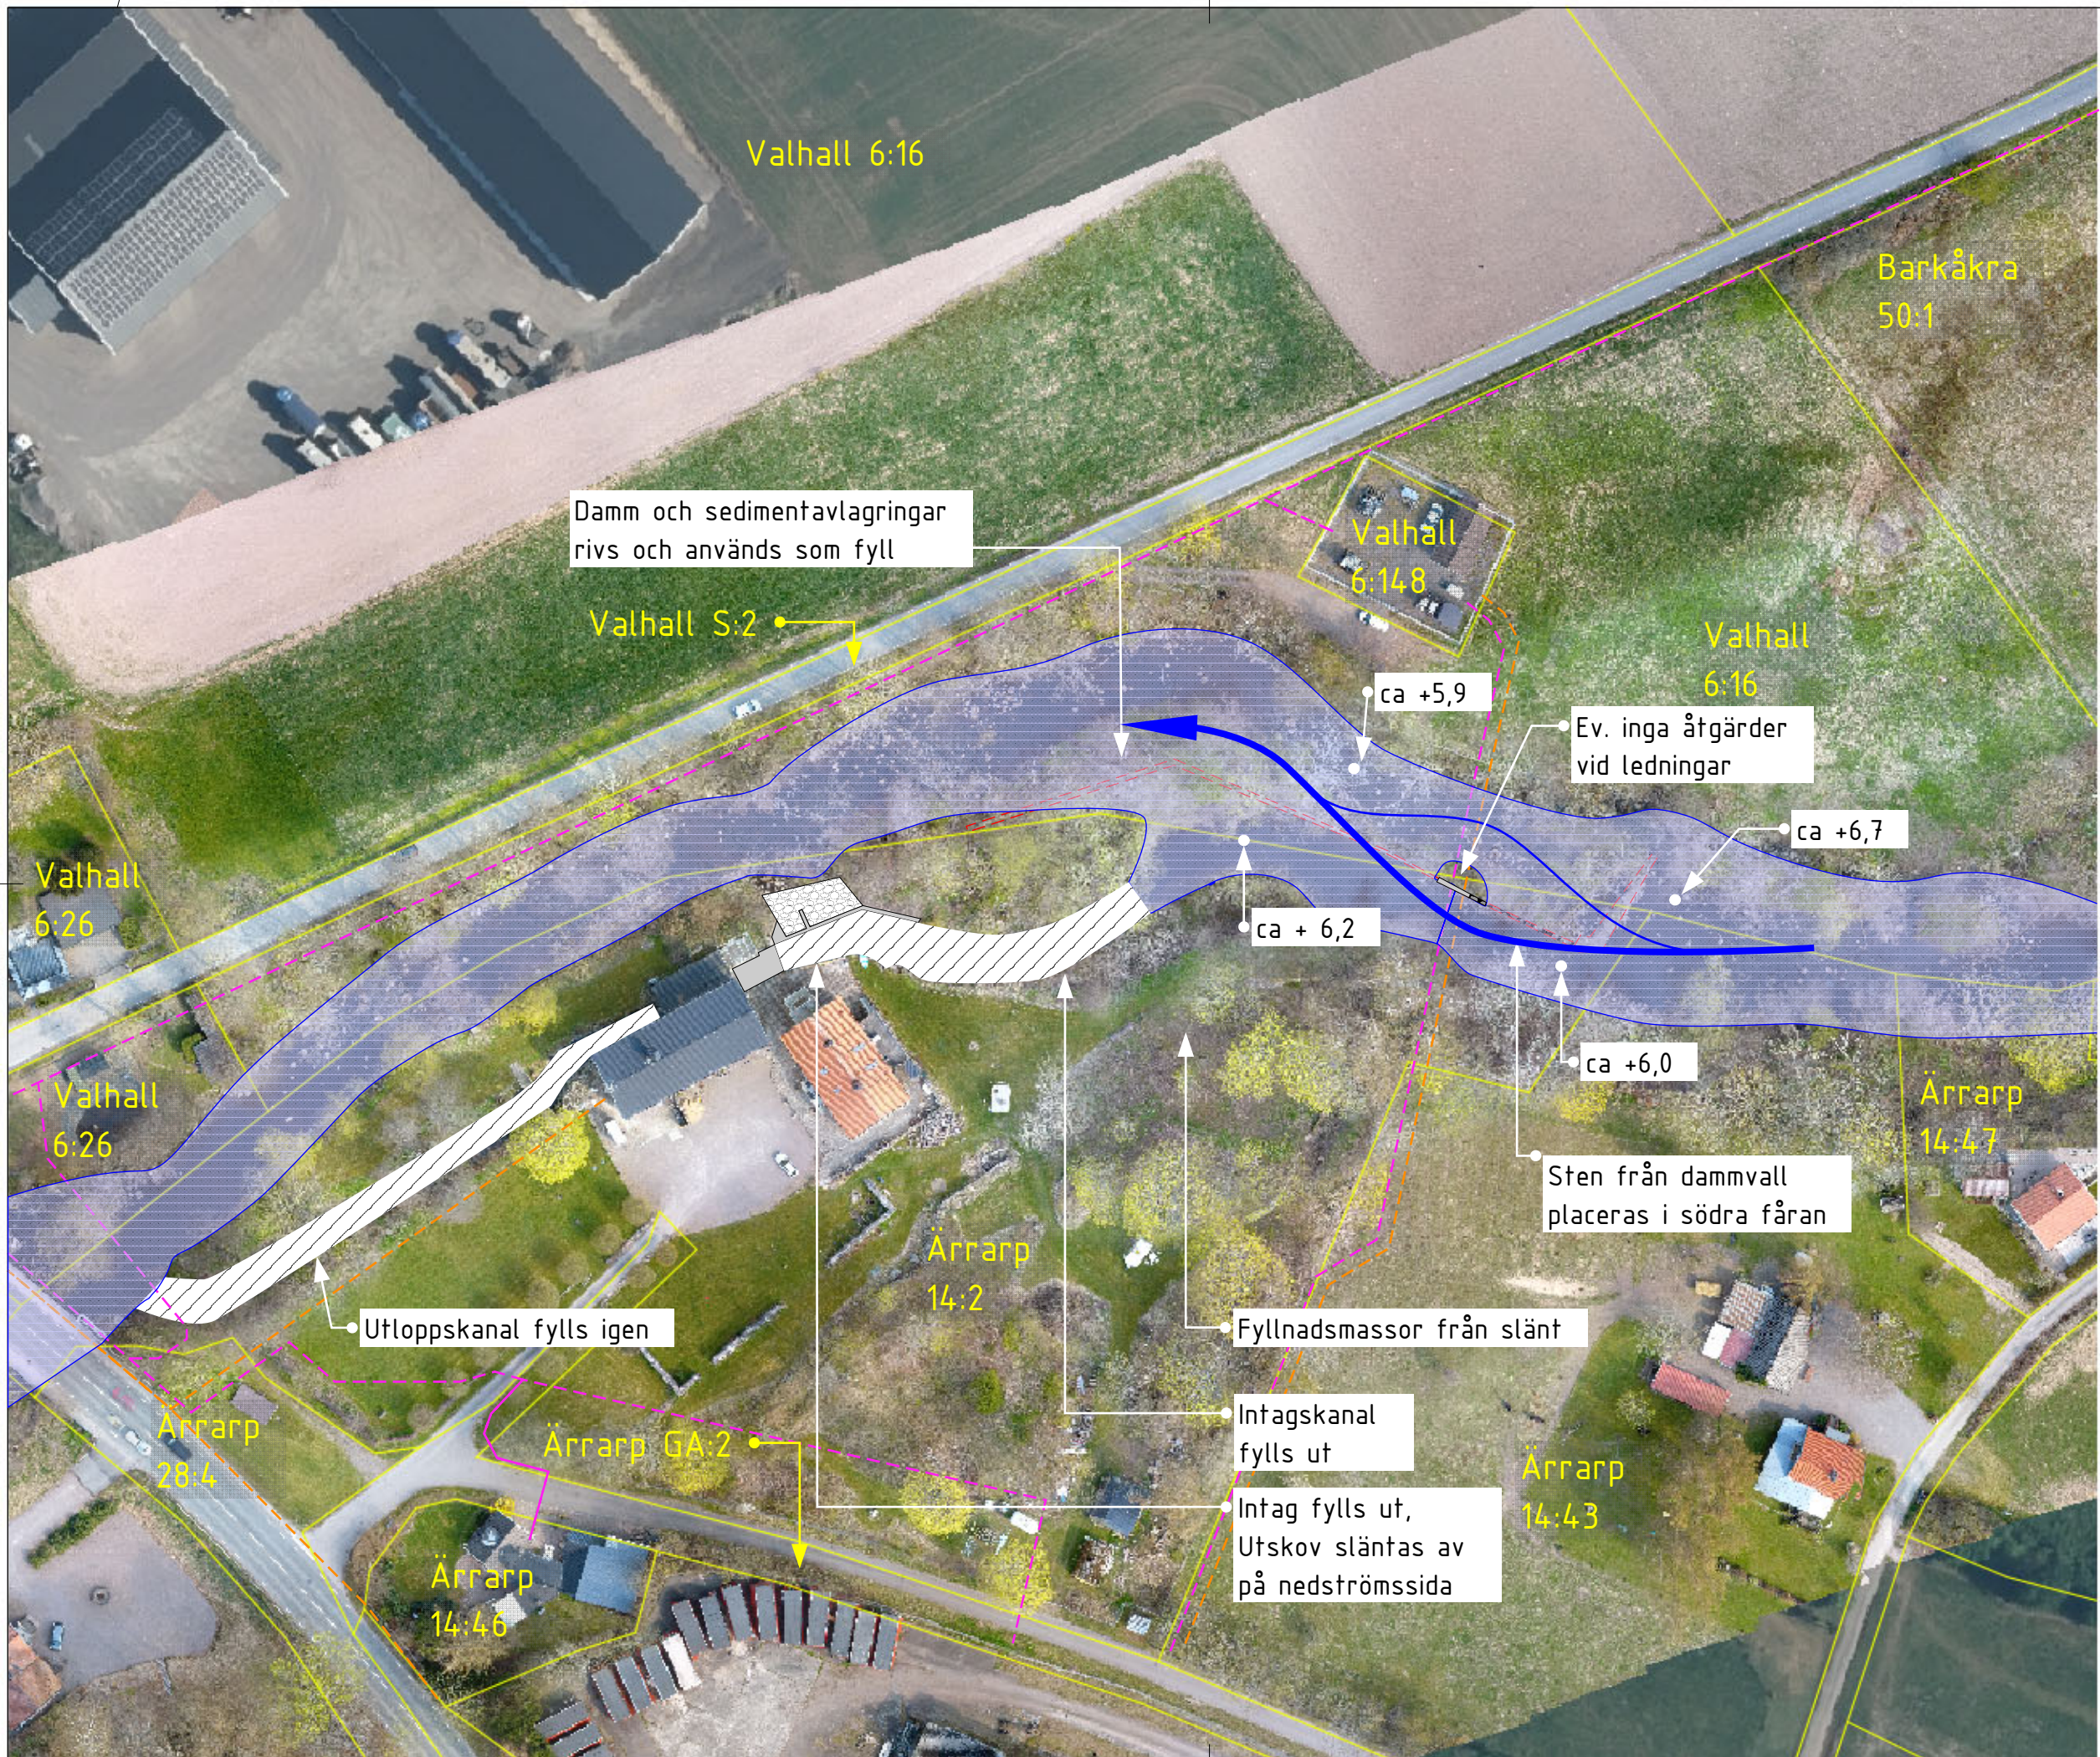
Damm och sedimentavlagringar rivs och används som fyll

Sten från dammvall placeras i södra fåran

Utloppskanal fylls igen

Intagskanal fylls ut

Intag fylls ut, Utskov släntas av på nedströmssida

Flodutskov, intag samt del av dammvallens fundament föreslås bevaras. Ca 60 m av intagskanal en fylls ut. Nederdelen av intagskanalen kommer vara synlig och bevaras för läsbarhet. Utloppskanal fylls ut men ges en svacka för att bevara läsbarheten av utloppskanalens läge.
