# SAMRÅDSUNDERLAG

## Rinnebäck, Kävlingeån

RINNEBÄCK, KÄVLINGEÅN  
TILLSTÅNDSANSÖKAN

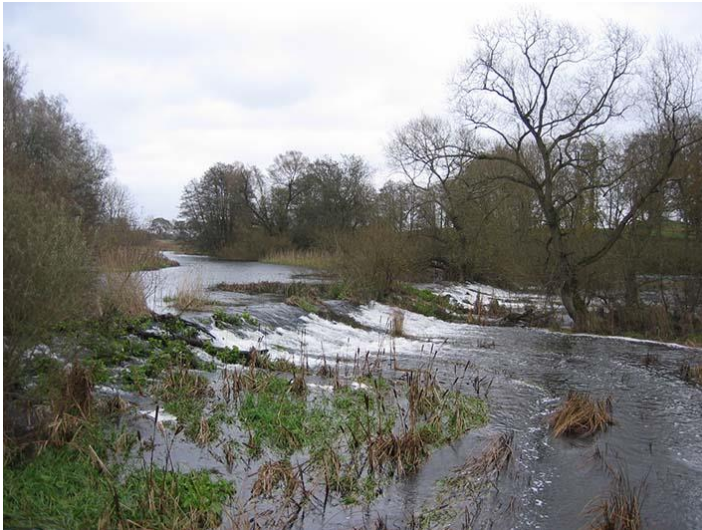
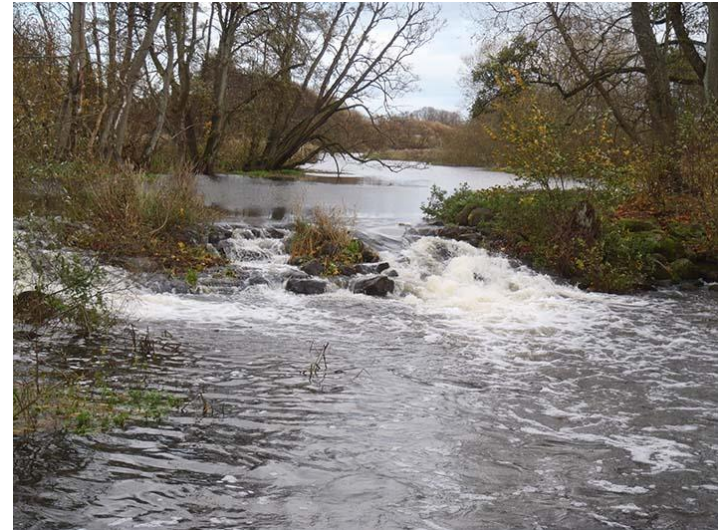
# Befintlig fiskväg

- Övre landfäste av dämnet ca 1,2 m fall
- Fiskväg byggd 2007
- Partiellt vandringshinder

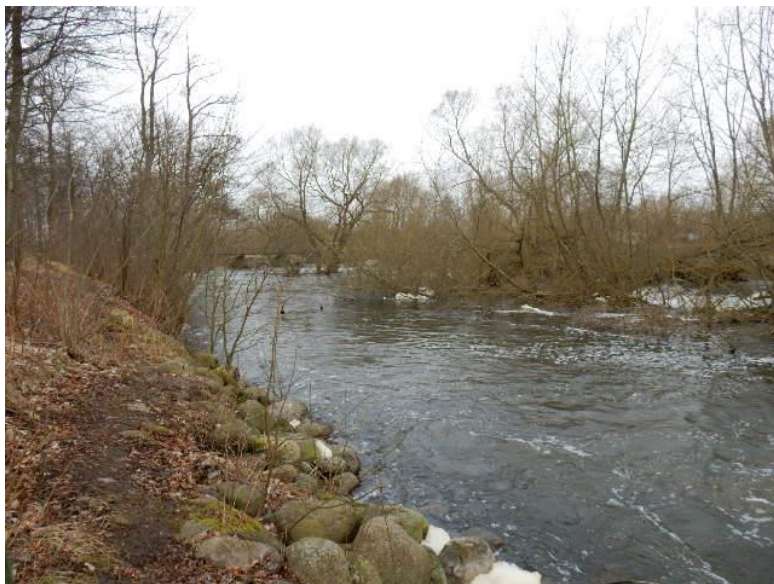
Figur 5. Åfåran direkt nedströms dämnet är rensad men har potential att bli en bättre biotop för strömlevande fisk.

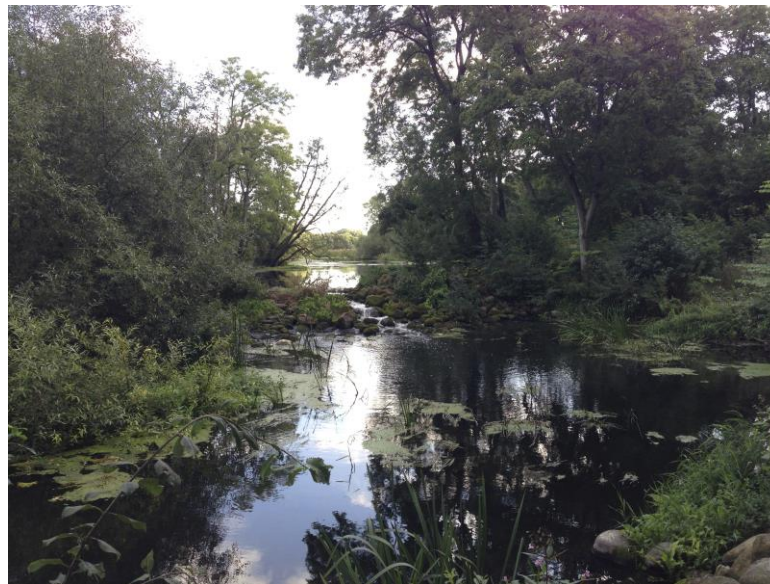
Figur 6. Befintlig fiskväg vid totalt flöde ca 2 m<sup>3</sup>/s i Kävlingeån, vilket motsvarar strax över MLQ. Vid dessa flöden avbördas huvuddelen i fiskvägen. (2013-09-10).

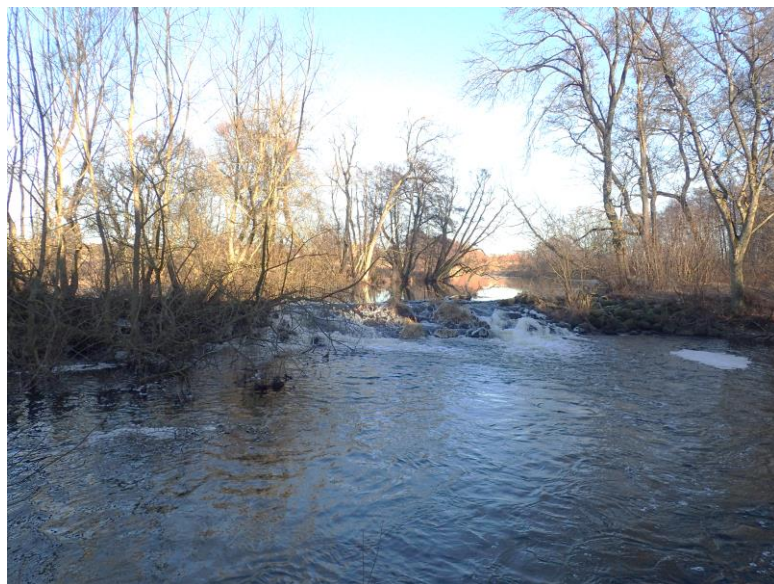
Figur 7. Befintlig fiskväg vid totalt flöde ca 8 m<sup>3</sup>/s i Kävlingeån, motsvarande strax under MQ (2017-01-17).

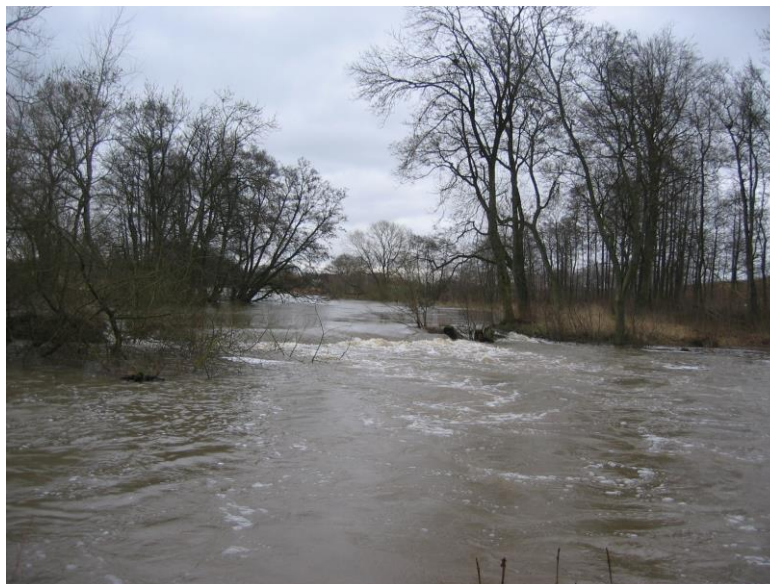
Figur 8. Befintlig fiskväg vid totalt flöde ca 60 m<sup>3</sup>/s i Kävlingeån, motsvarande strax över MHQ (2007-01-24).

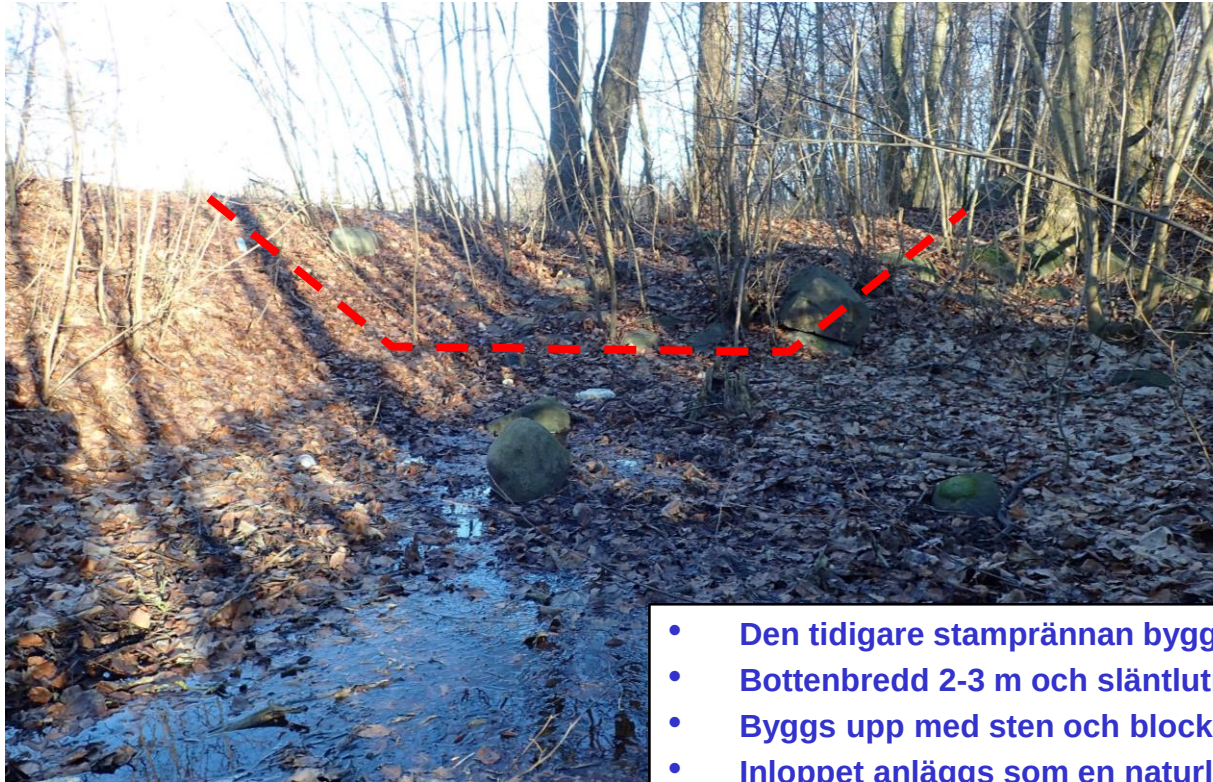
# Ny fiskväg

- Den tidigare stamprännen byggs om till ett omlöp
- Bottenbredd 2-3 m och släntlutningar 1:2 – 1:5
- Byggs upp med sten och block
- Inloppet anläggs som en naturlig tröskel
- Längd ca 50 m, lutning < 2 %
- Vid lågvatten (MLQ), flöde ca 1,5 m<sup>3</sup>/s
- Vid högre vattenföring större flöde i fiskvägen
- Flödet bestäms av tröskeln i inloppet

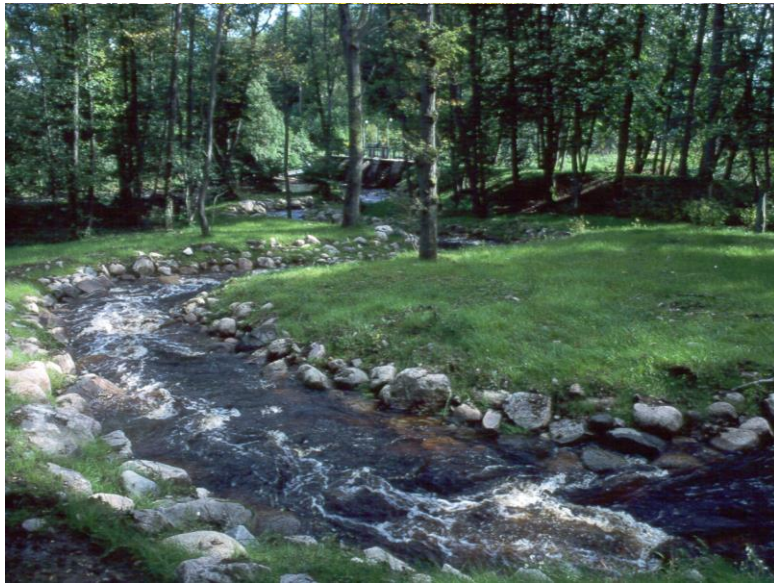
Figur 9. Exempel på omlöp med lutning ca 2%, flöde ca 1,0 m³/s.

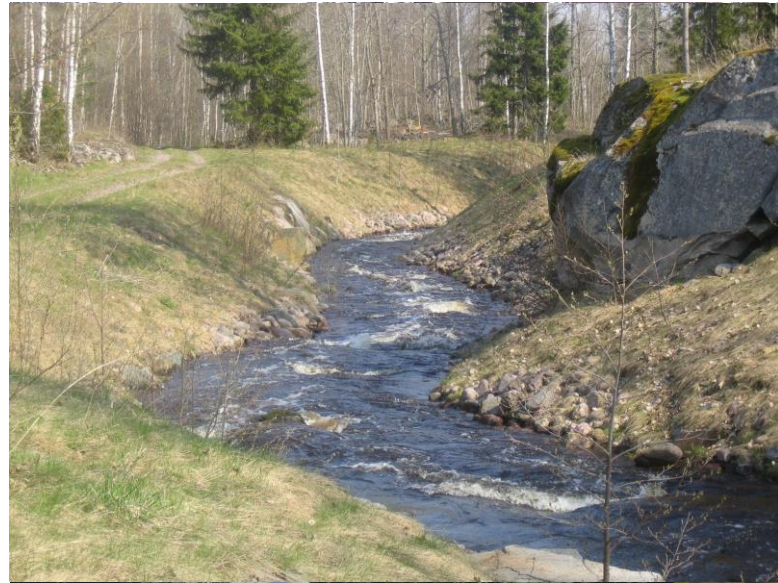
Figur 10. Exempel på omlöp med lutning ca 2%, flöde ca 1,5 m³/s.

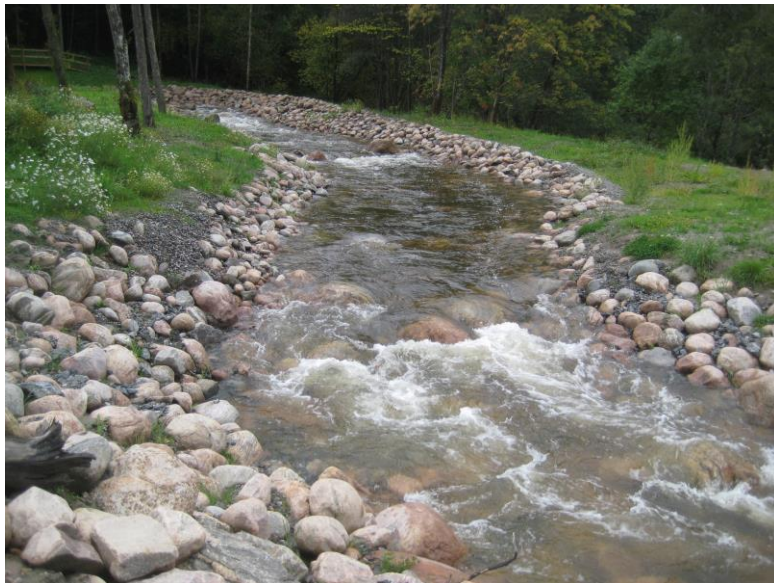
Figur 11. Exempel på omlöp med lutning ca 2%, flöde ca 2,5 m³/s.

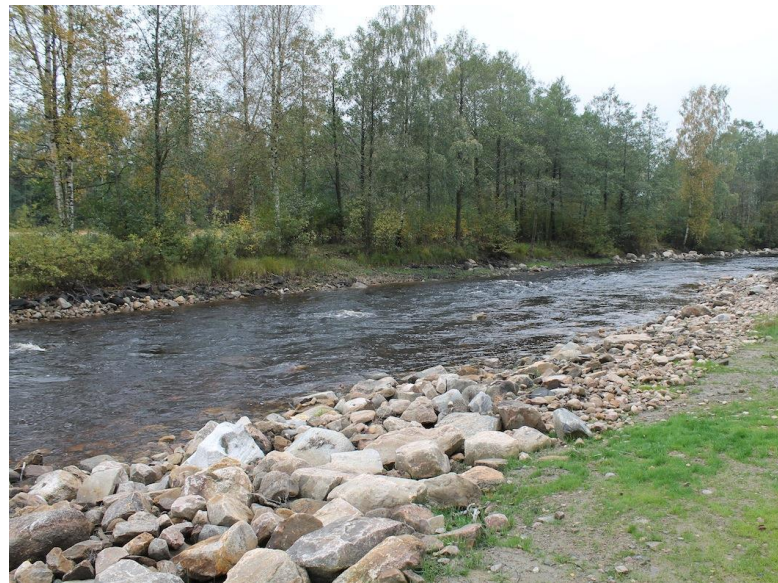
Figur 12. Exempel på omlöp med lutning ca 1 %, flöde ca 5 m³/s.

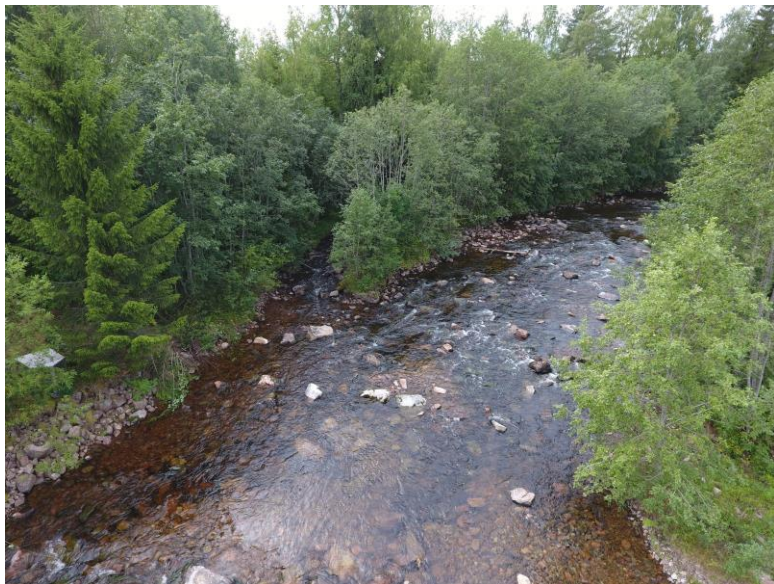
*Figur 1. Exempel på en tidigare rensad åfåra som restaurerats genom tillförsel av block, sten, grus och död ved.*

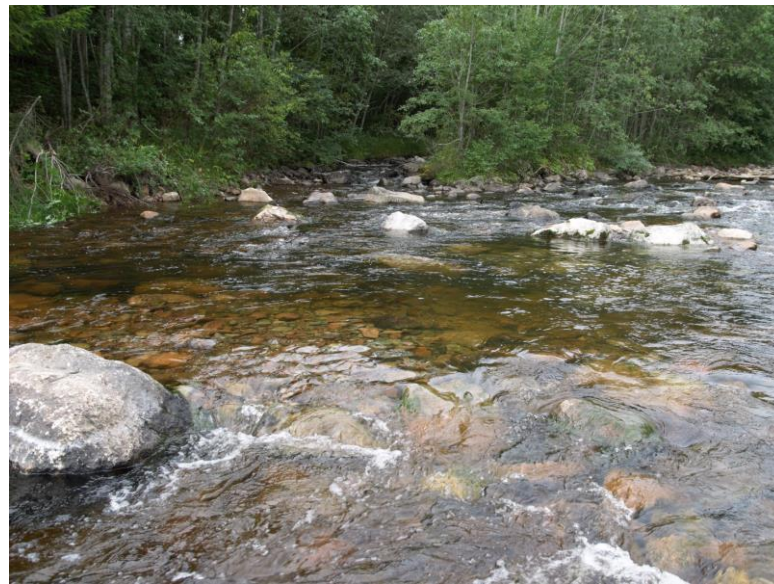
*Figur 2. Den biotopvårdade sträckan får en botten med blandat substrat och varierad strömprofil.*

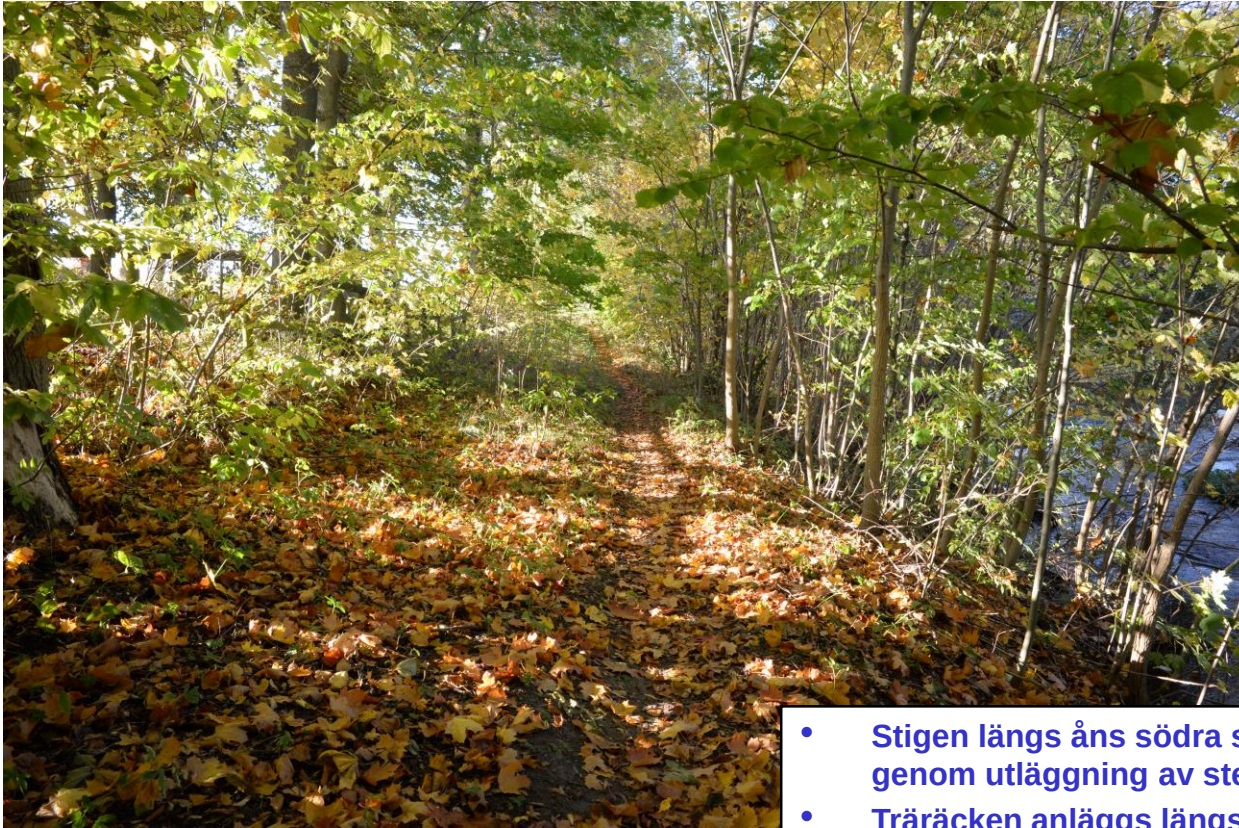
# Övriga åtgärder

- Stigen längs åns södra strand förbättras genom utläggning av stenmjöl
- Träräcken anläggs längs parti med branta slänter ner mot ån
- En informationsplats anläggs bredvid mynningen av fiskvägen
