SAMRÅDSUNDERLAG

Ansökan om utrivning av Sågkvarn och Limå kraftverk

LEKSANDS KOMMUN
LIMÅN
TILLSTÅNDSANSÖKAN

Fiskevårdsteknik AB
Lund 2021-03-24

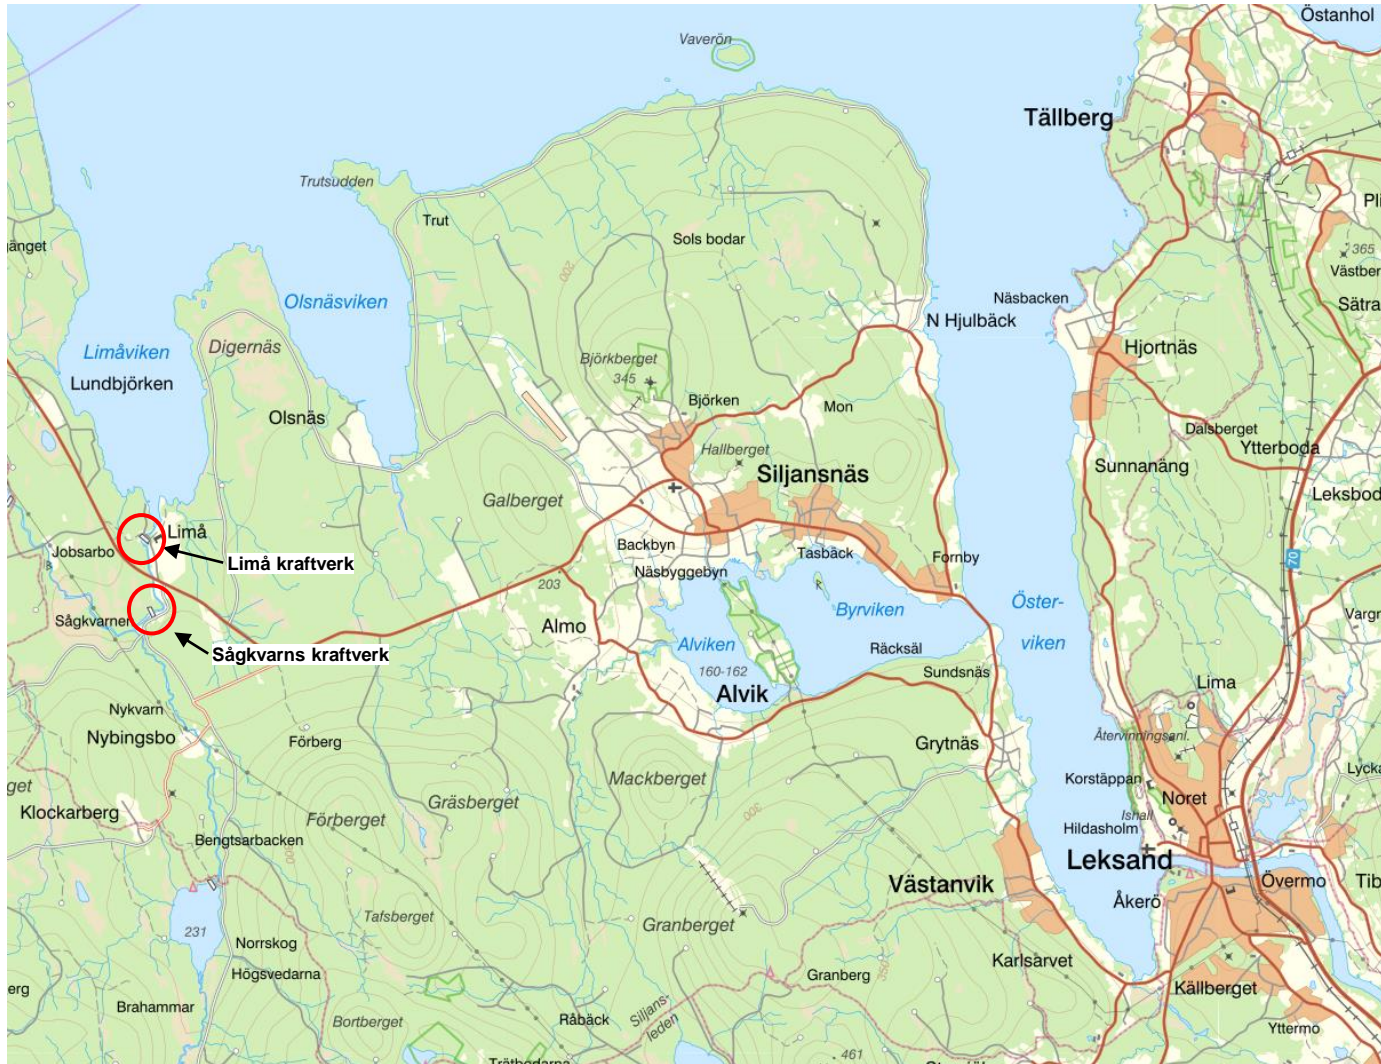
Plan 02-A, skala 1:1000 (A3)
Översikt

NUVARANDE FÖRHÅLLANDEN
Limå kraftverk

Översikt

FÖRKLARINGAR
Nivåer anges i RH00

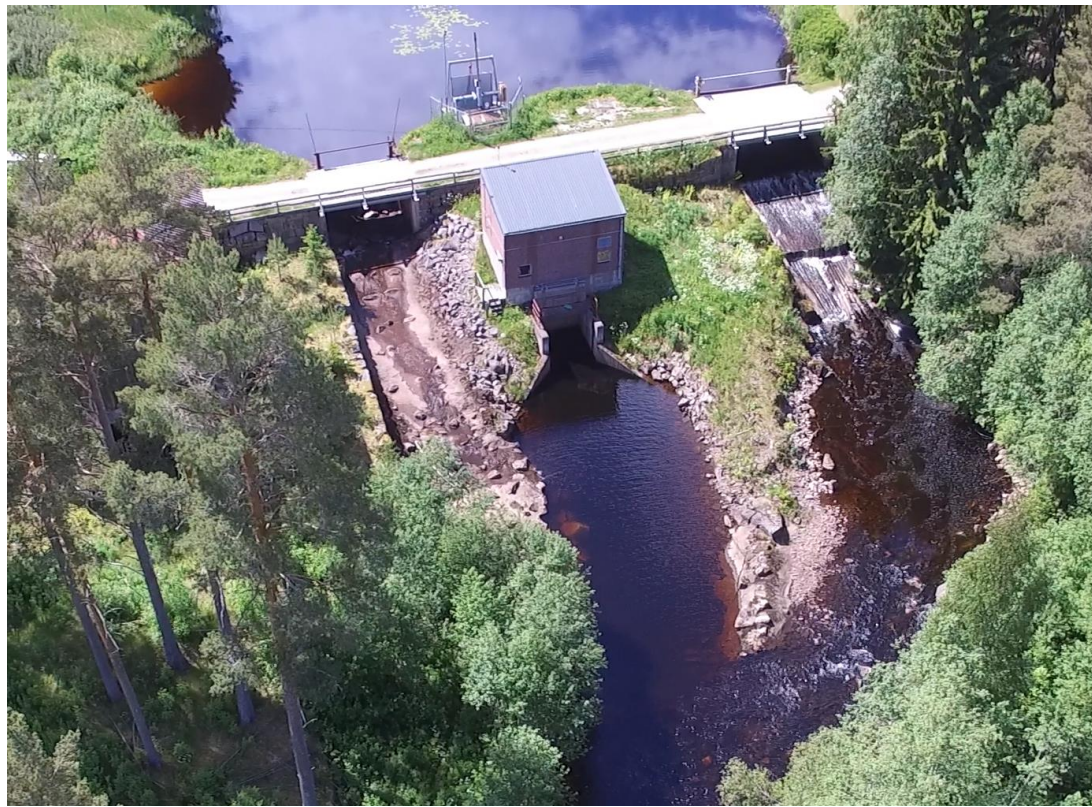
Figur 1. Vänster utskov (i strömriktningen). Vy från nedströmssidan.

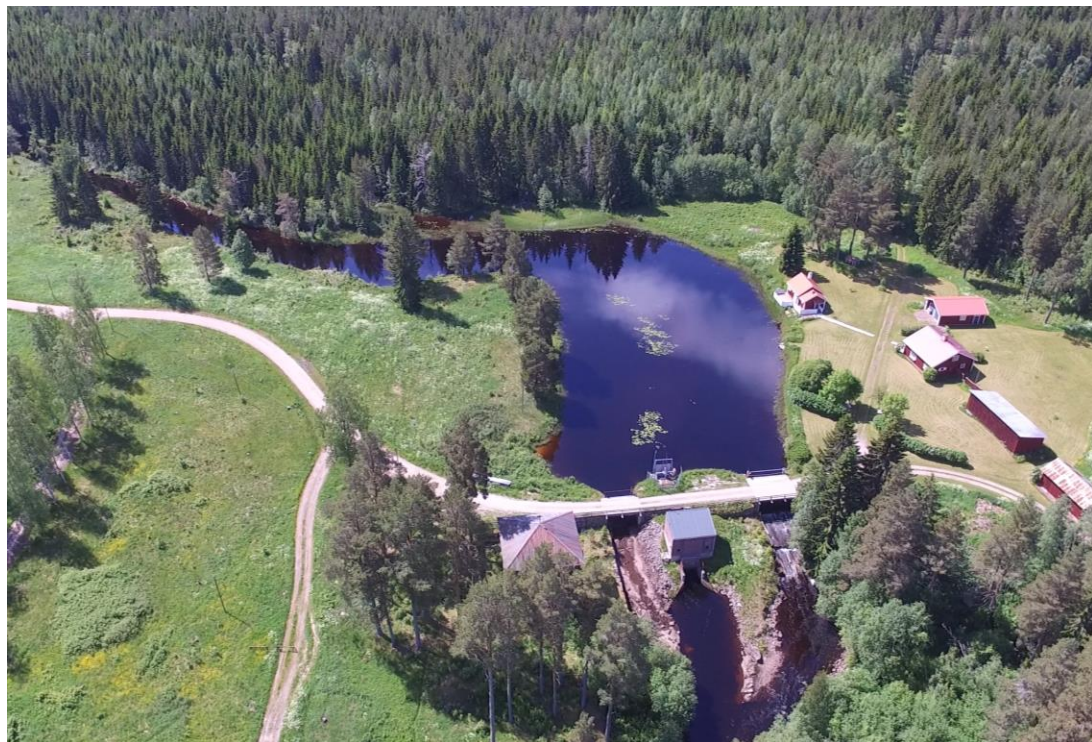
Figur 3. Flygfoto över kraftverk och damm. Vy från nedströmssidan.

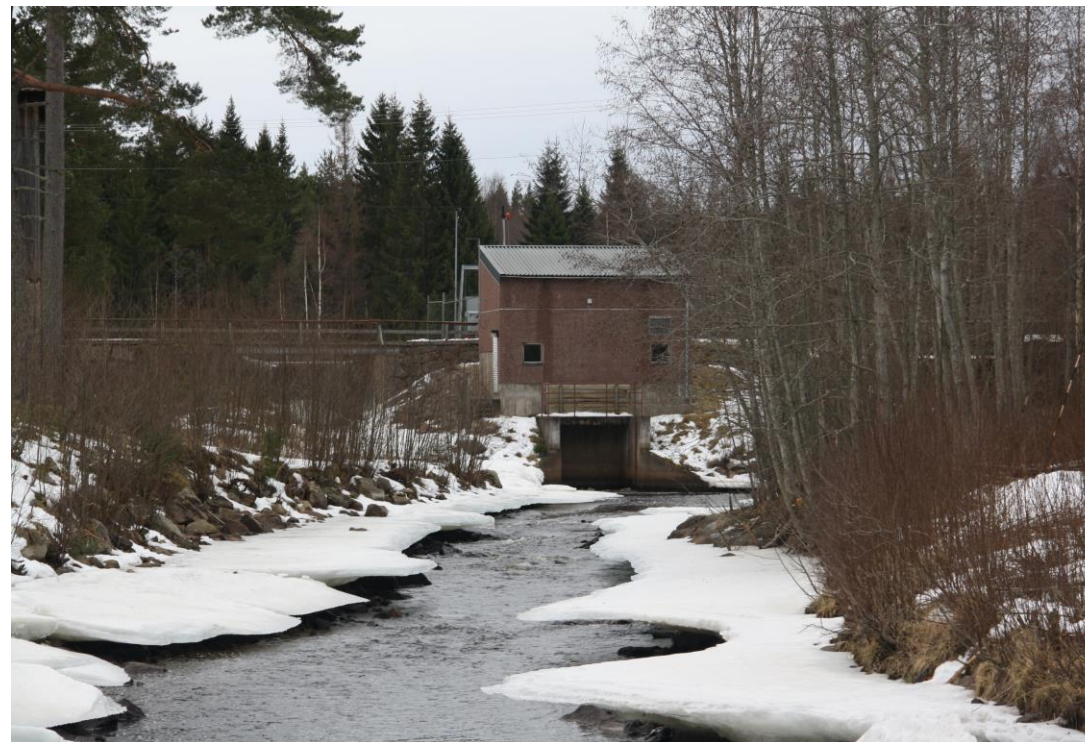
Figur 4. Kraftverk och utloppskanal vid lågvattenstånd i Siljan. Vy från nedströmssidan.

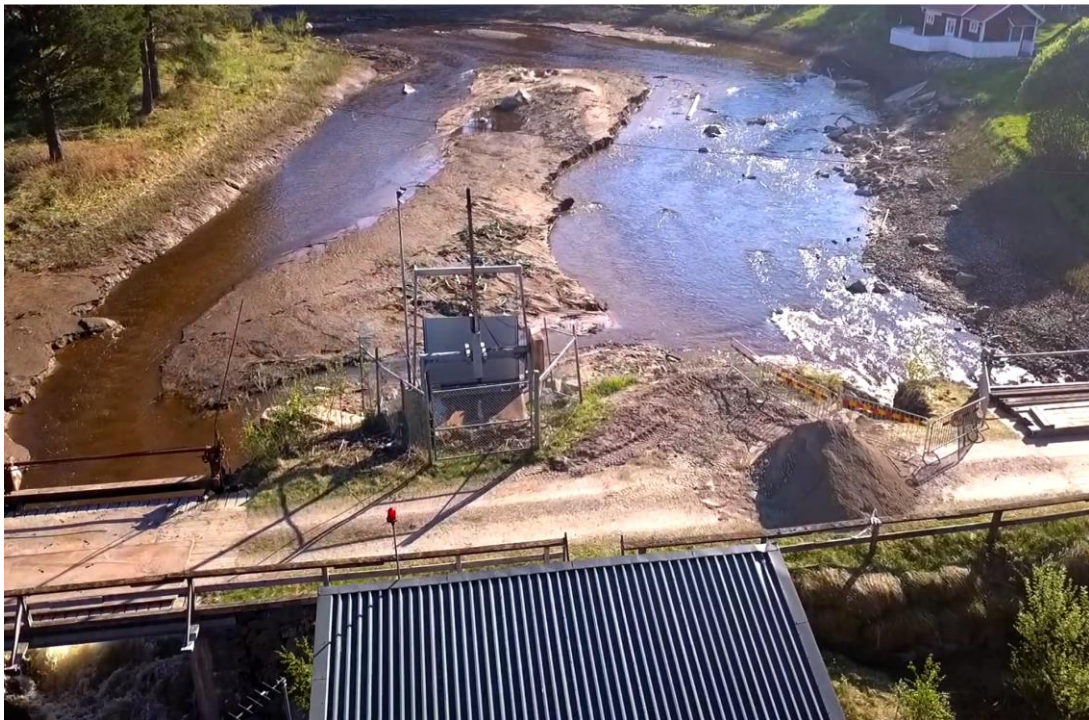
Figur 1. Kraftverksdamm tömd efter dammbrott vid högvatten. Vy från nedströmssidan.

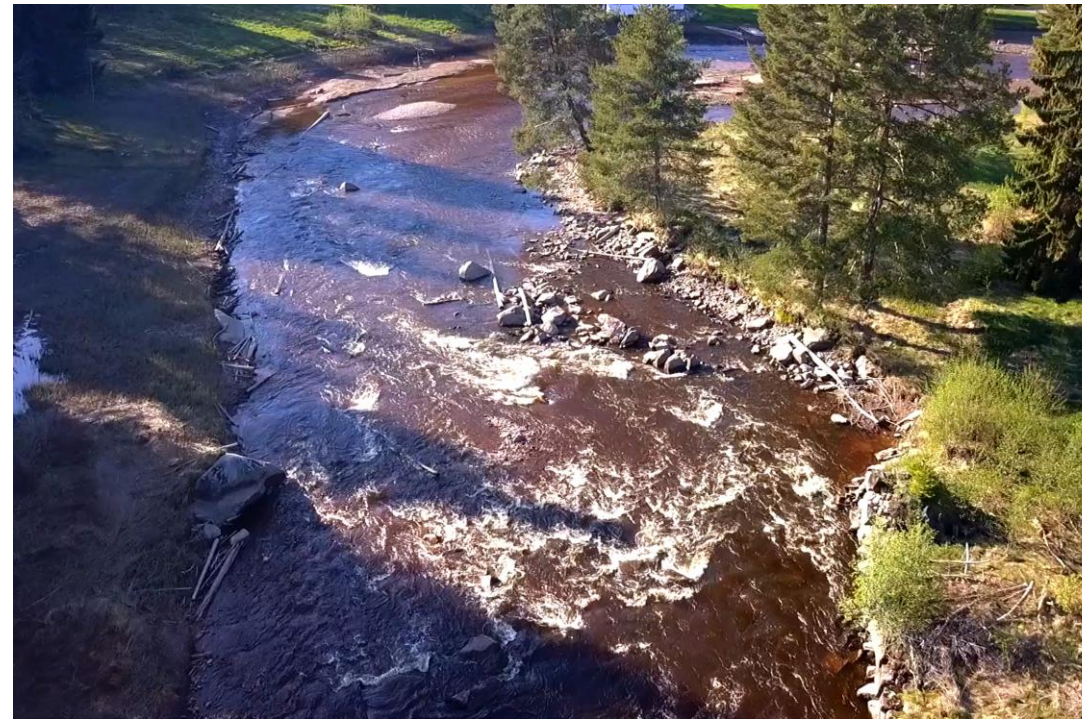
Figur 2. Strömsträckor som bildats direkt ovan kraftverket efter dammbrott vid högvatten. Vy från uppströmssidan.

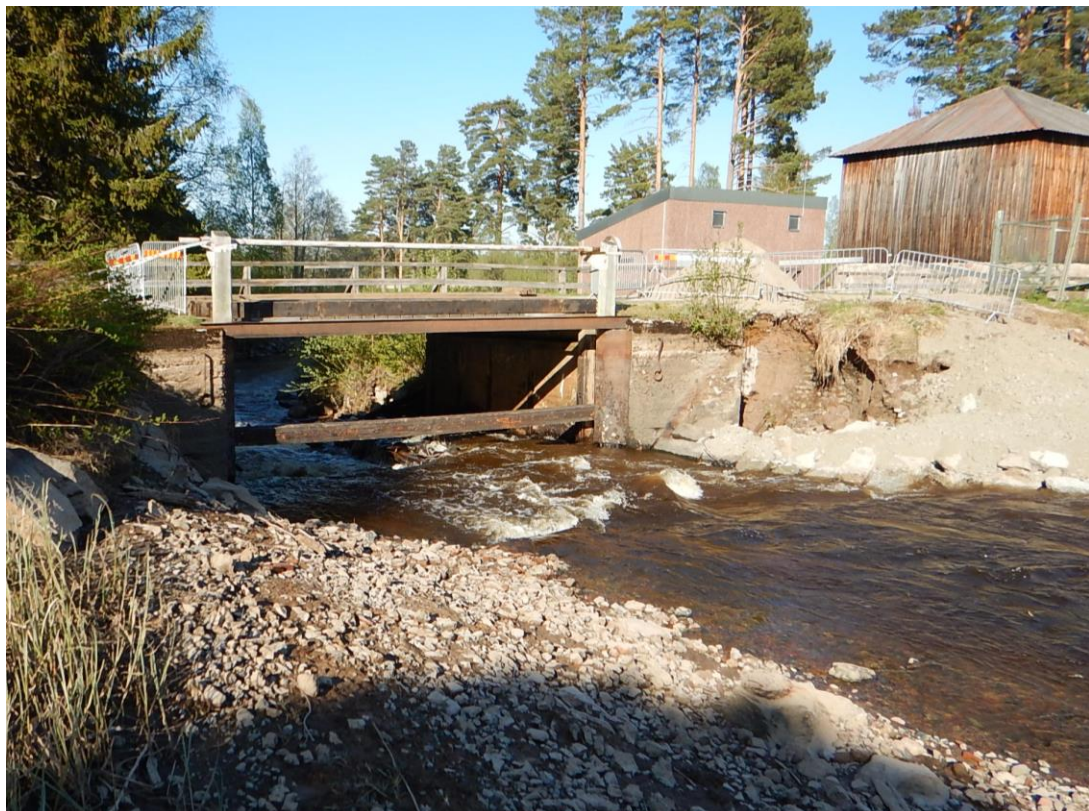
Figur 3. Vänster utskov med borttagna sättar. Erosionsskada i dammvallen till höger i bild. Vy från uppströmssidan.

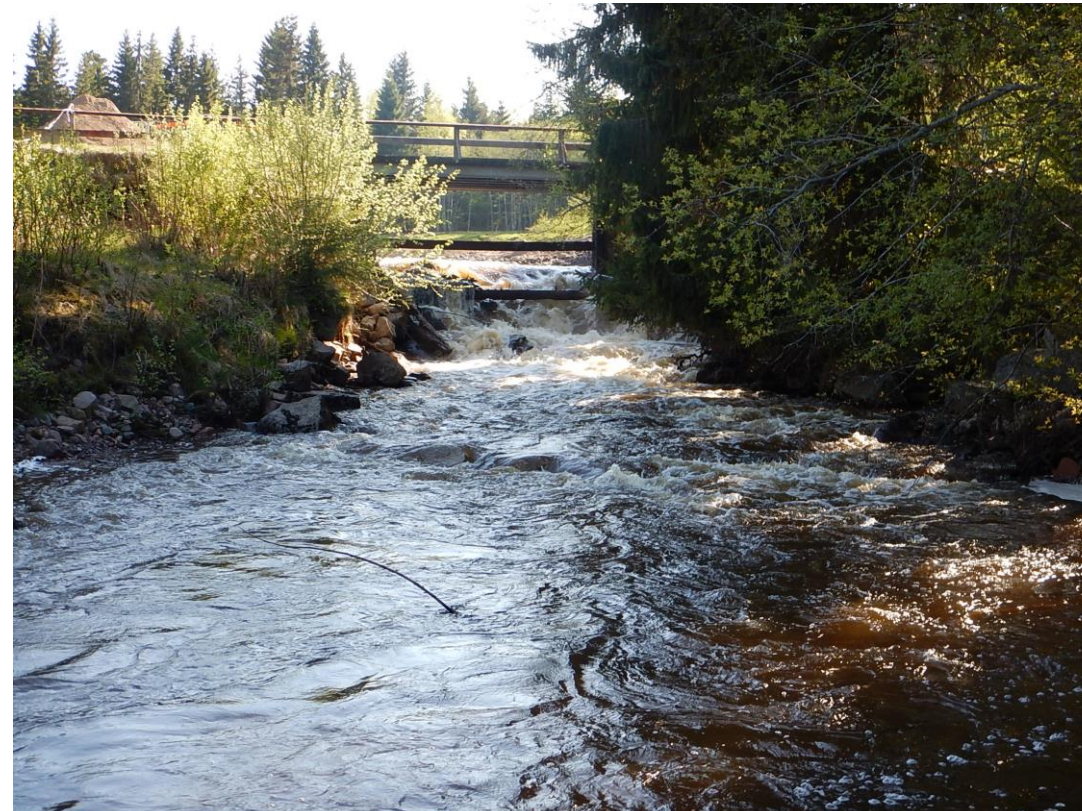
Figur 4. Vänster utskov med borttagna sättar. Vy från nedströmssidan.

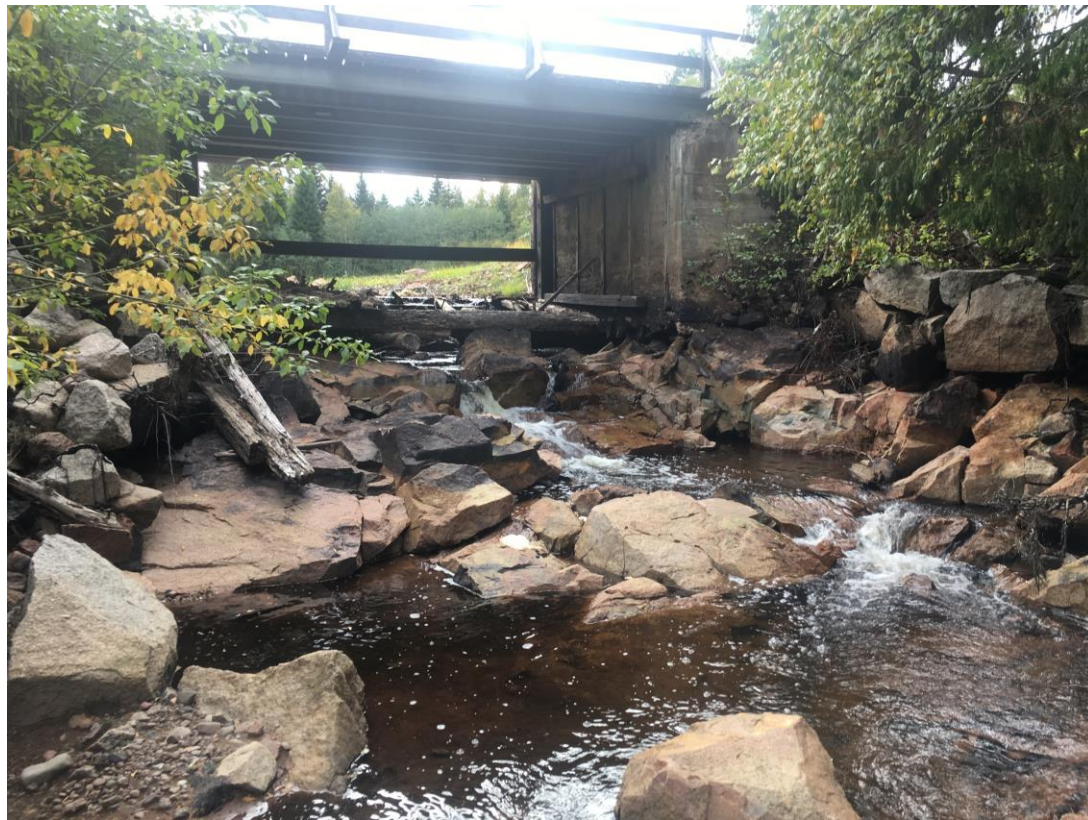
Figur 1. Vänster utskov från nedströmssida med blottlagt berg.

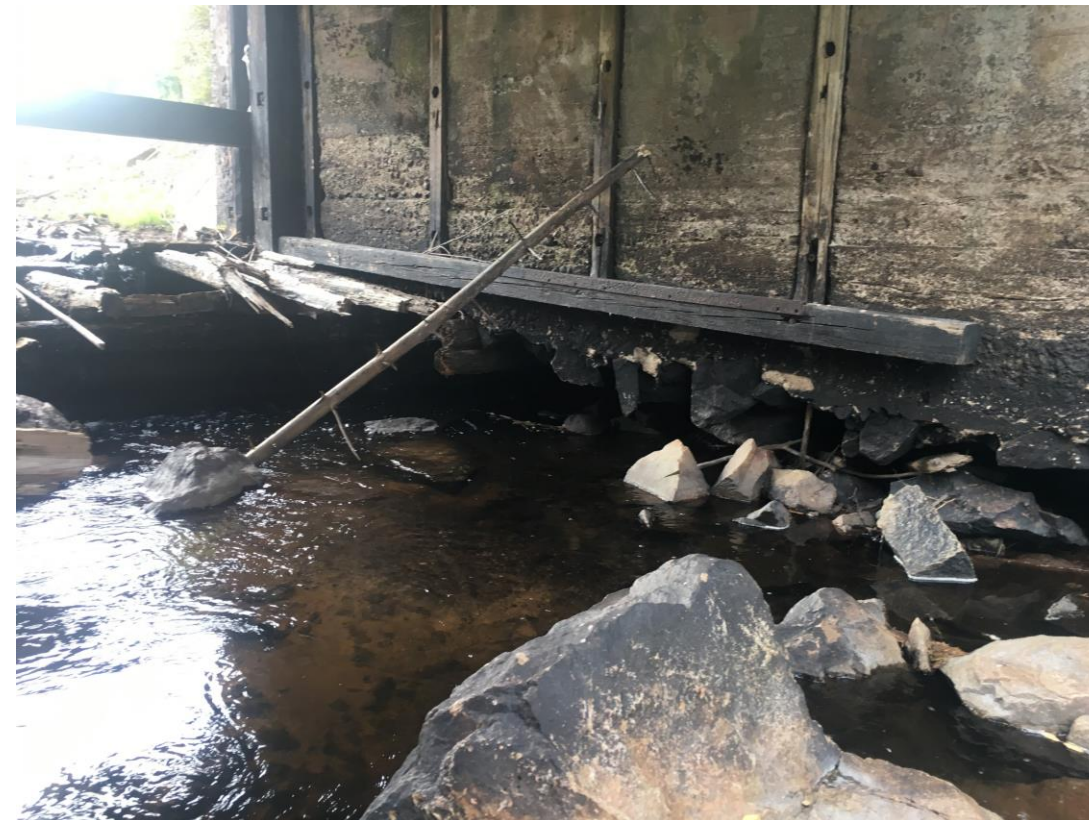
Figur 2. Träkistan som utskovet är grundlagt med har delvis brustit och brofundamenten är underminerade.

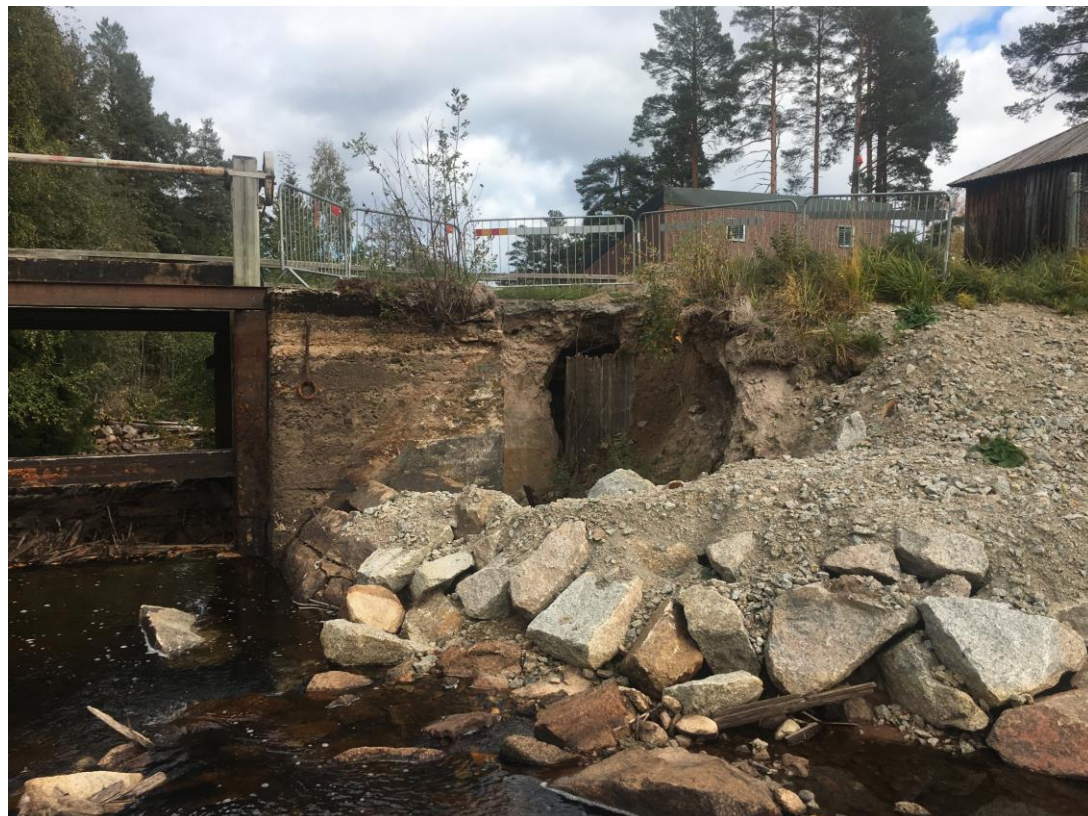
Figur 3. Erosionsskadan i dammvall till höger om utskovet. Skadan är nu lagad

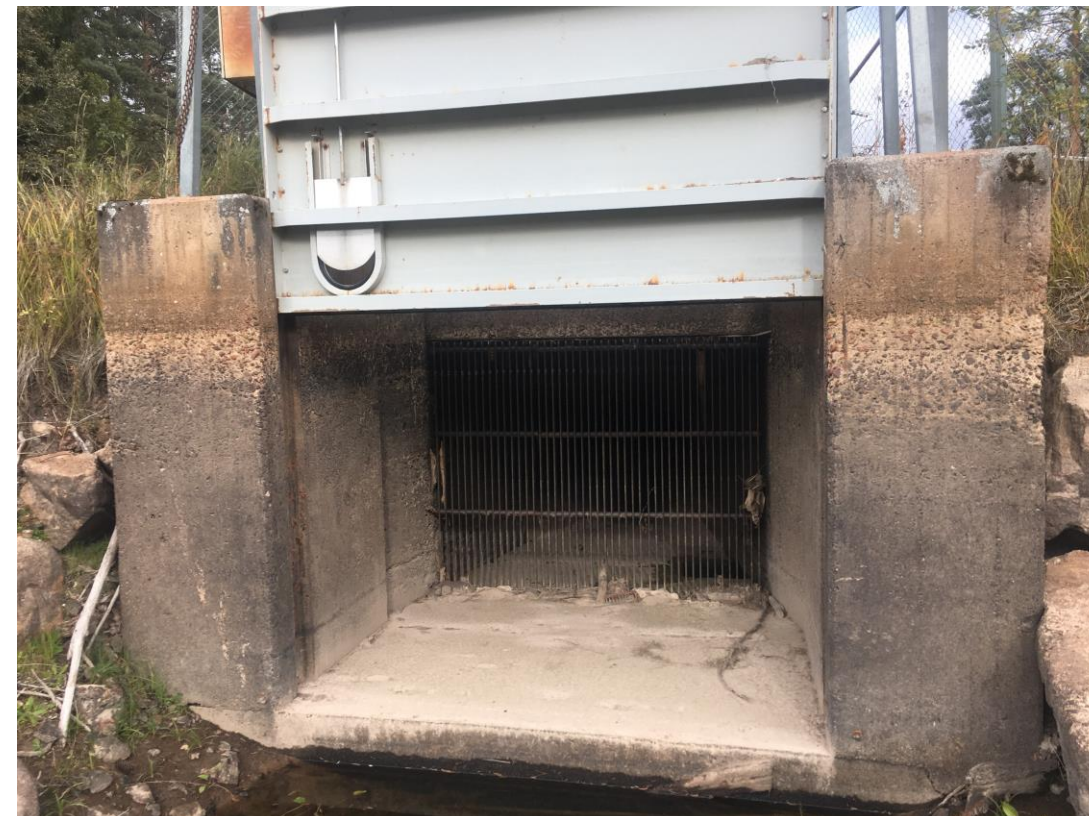
Figur 4. Kraftverksintag i mitten av dammvallen.

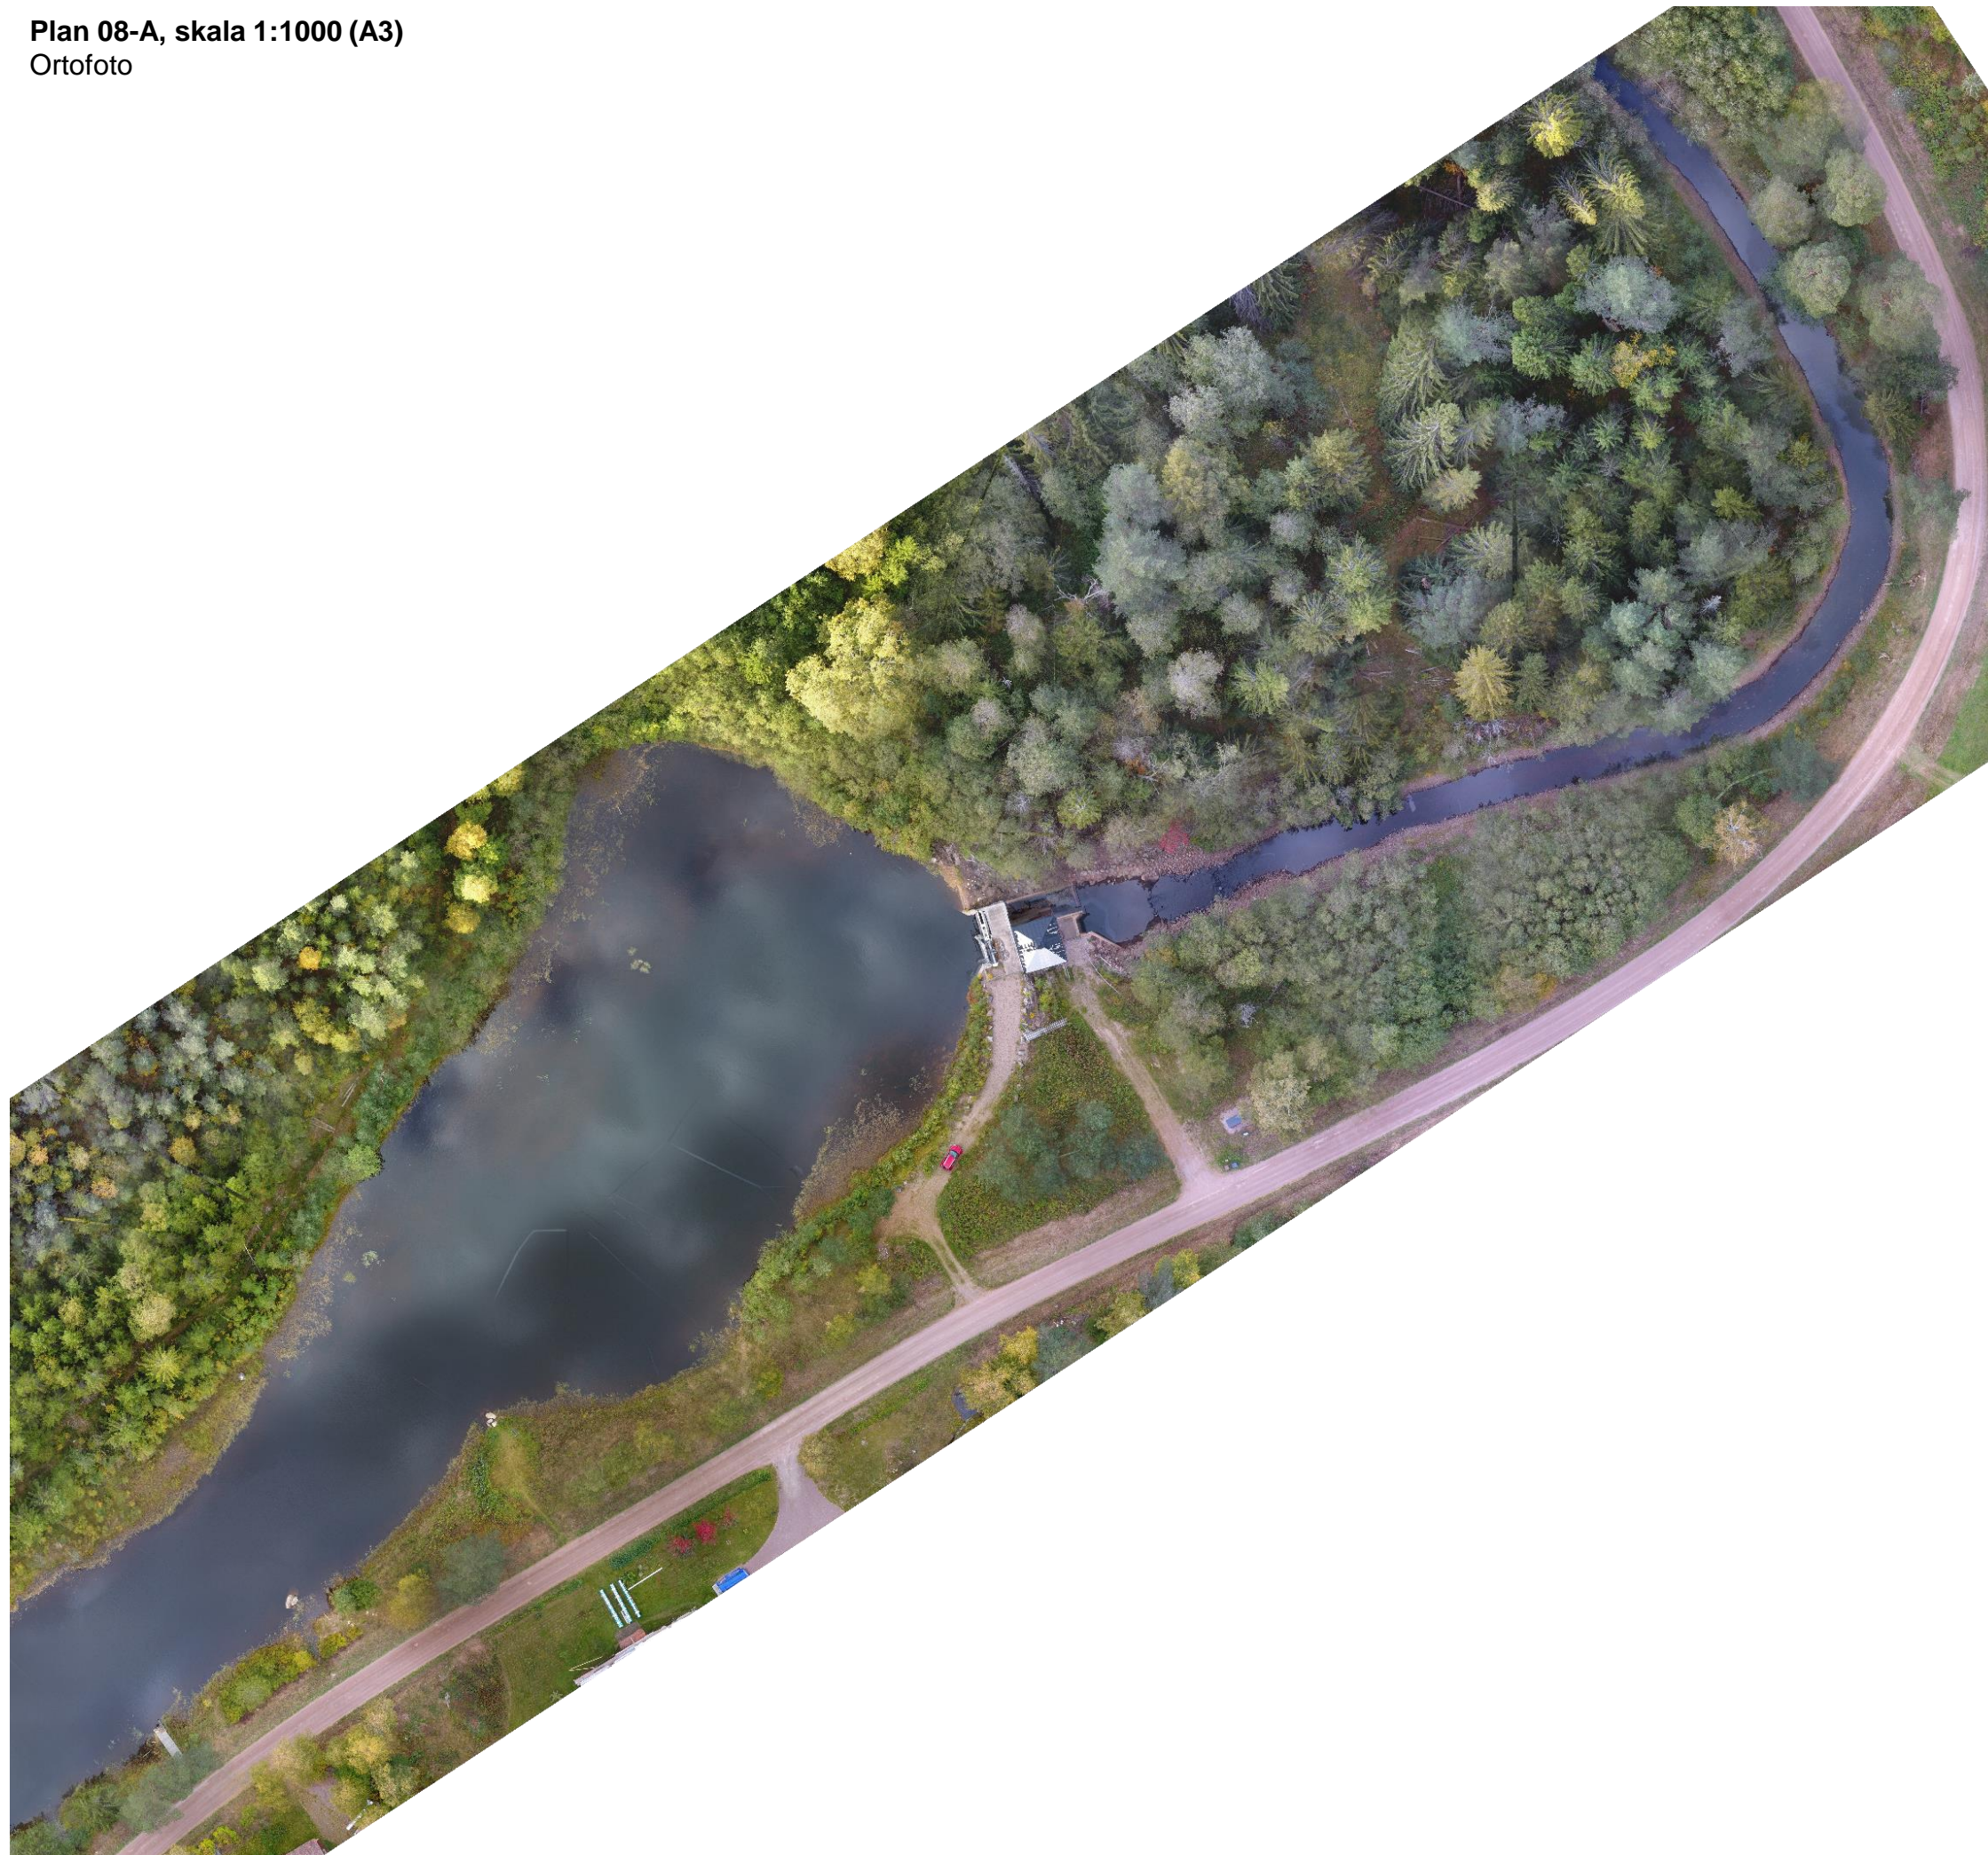
Plan 08-A, skala 1:1000 (A3)
Ortofoto

NUVARANDE FÖRHÅLLANDEN
Sågkvarns kraftverk

Ortofoto, skala 1:1000

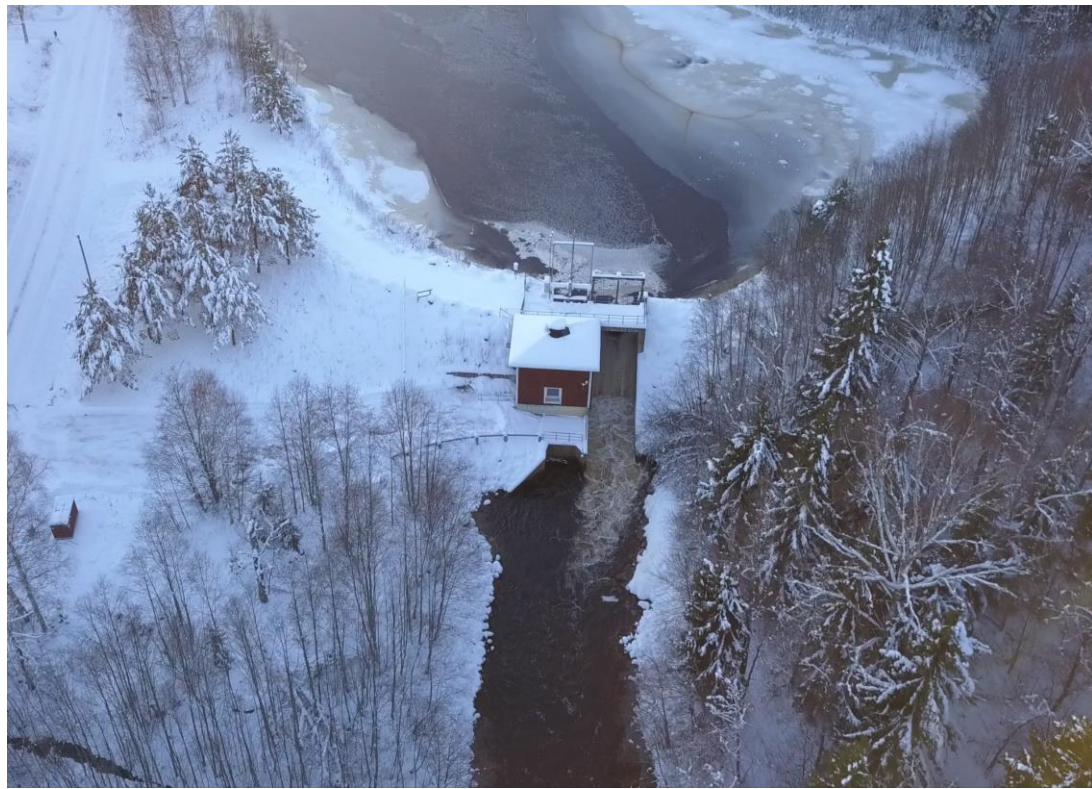
Figur 1. Kraftverk, damm och flodutskov. Vy flygfoto från nedströmssidan.

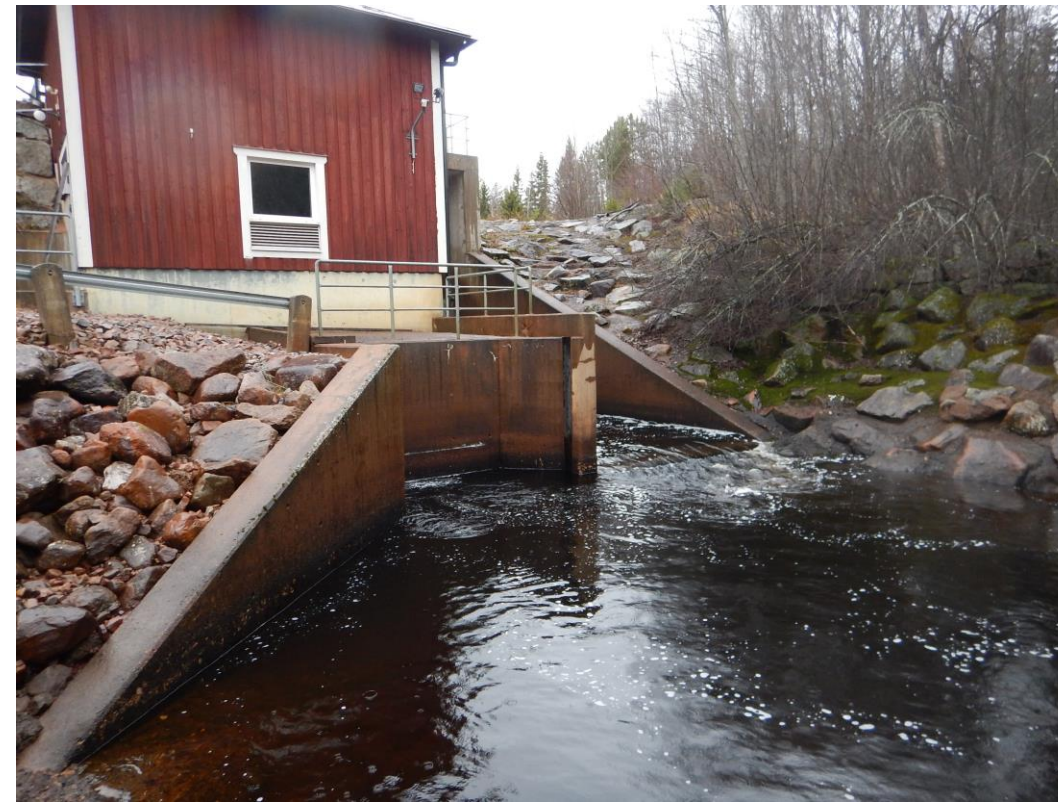
Figur 2. Kraftverk, utloppskanal, damm och flodutskov. Vy från nedströmssidan.

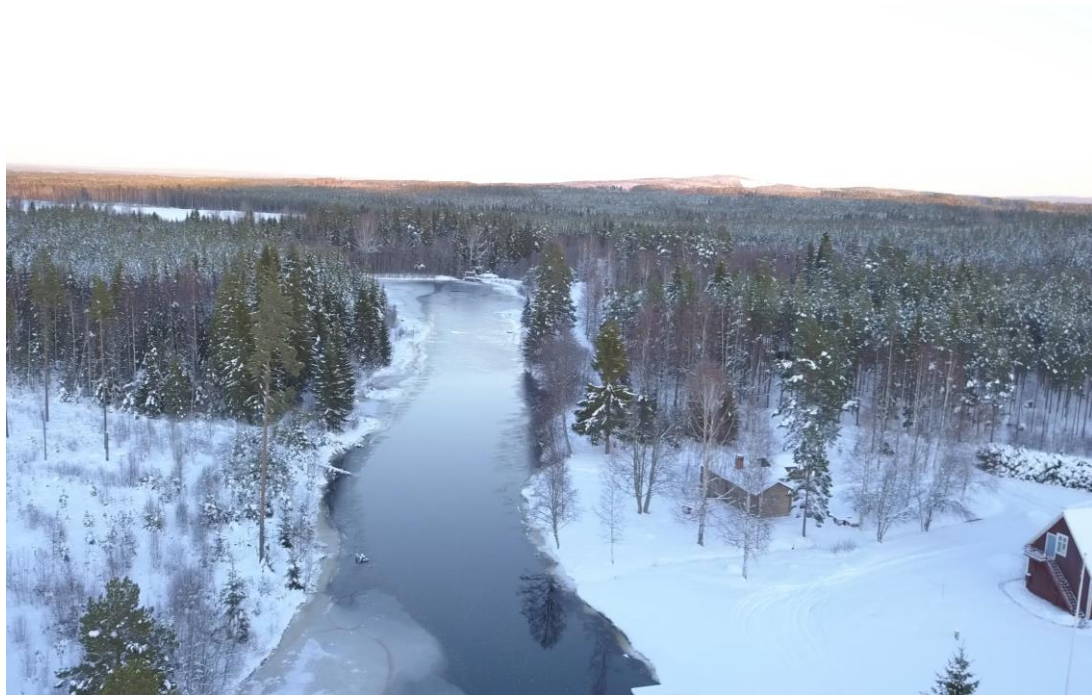
Figur 3. Uppdämd åfåra med kraftverk i bakgrunden. Vy från uppströmssida.

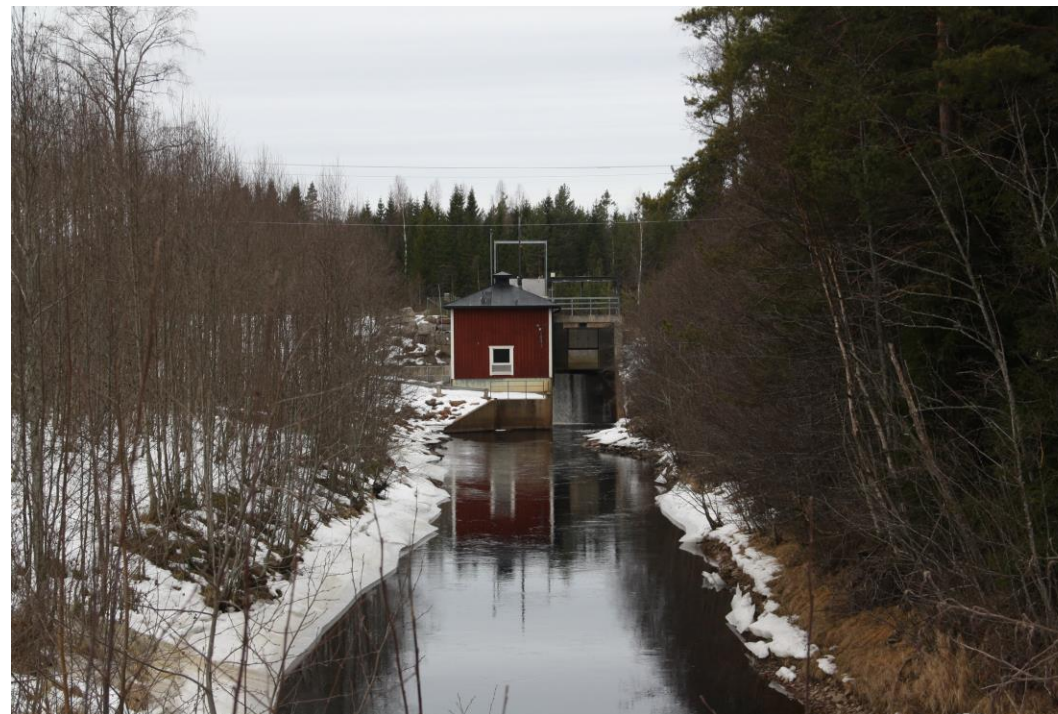
Figur 4. Kraftverk och utloppskanal. Vy från nedströmssidan.

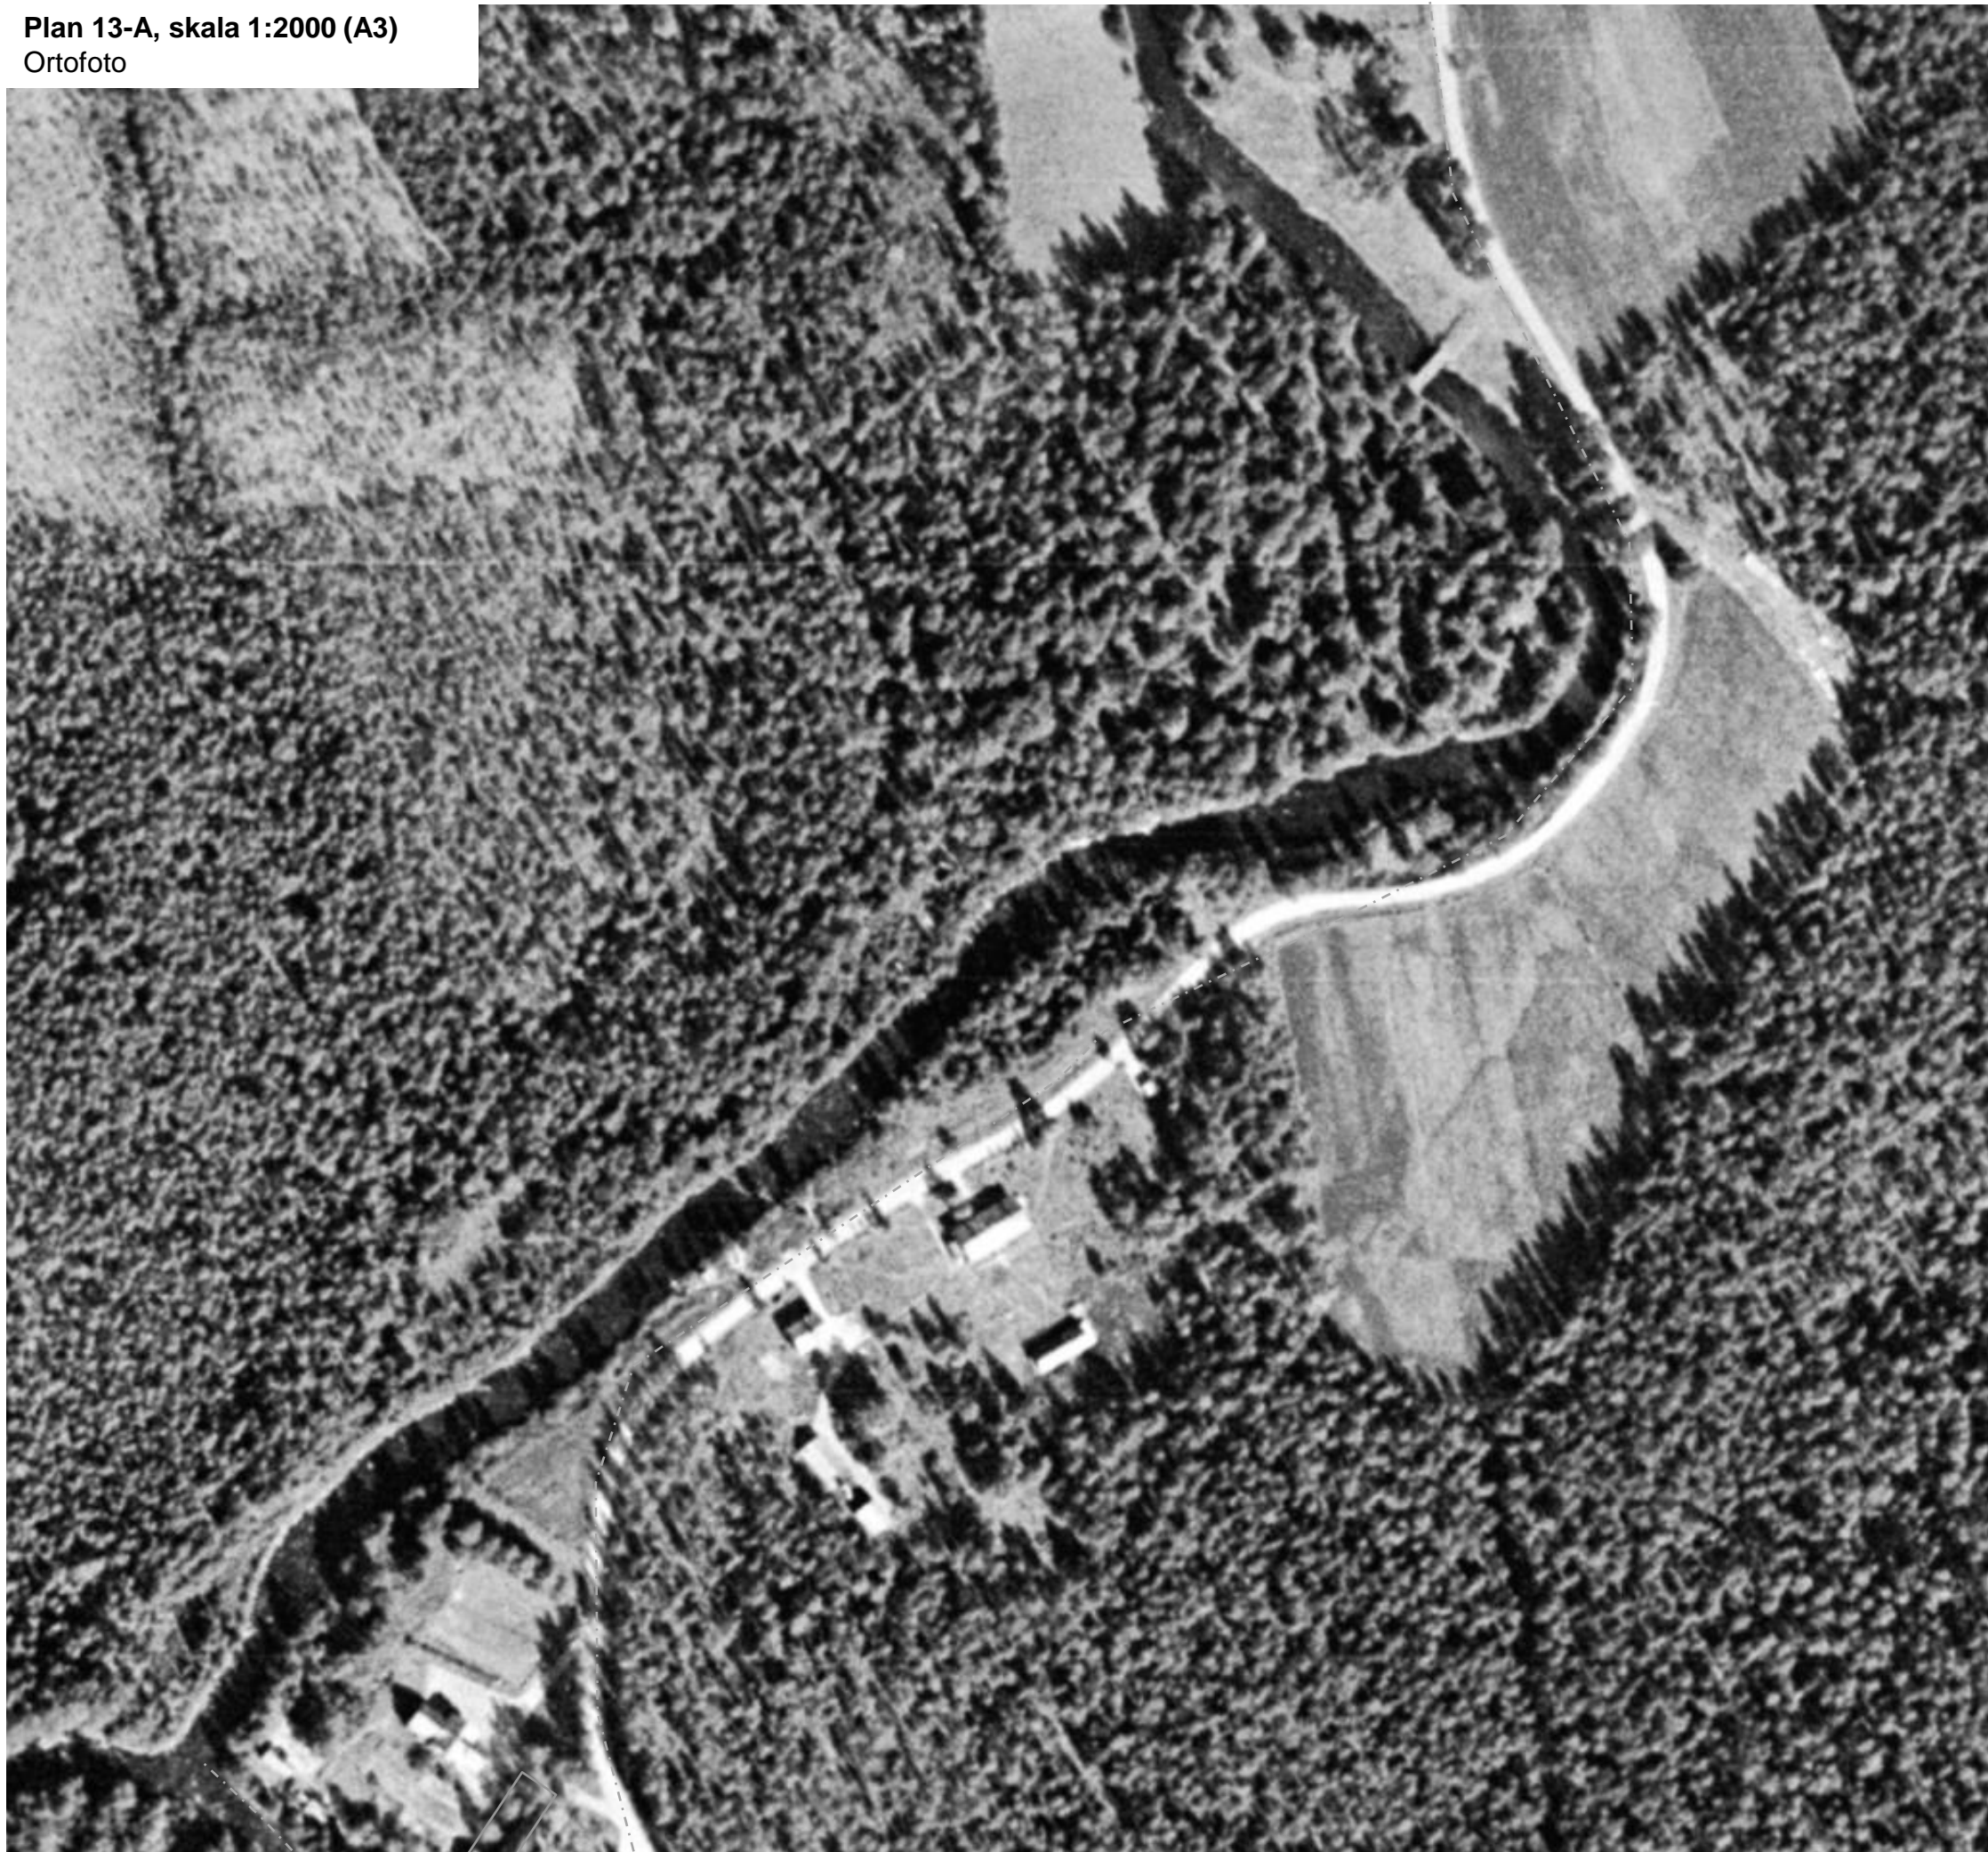
Plan 13-A, skala 1:2000 (A3)
Ortofoto

FRAMTIDA FÖRHÅLLANDEN
Sågvarns kraftverk

Ortofoto 1960
