SAMRÅDSUNDERLAG

Ansökan om utrivning av Sågkvarn och Limå kraftverk

LEKSANDS KOMMUN
LIMÅN
TILLSTÅNDSANSÖKAN

Fiskevårdsteknik AB
Lund 2021-03-24

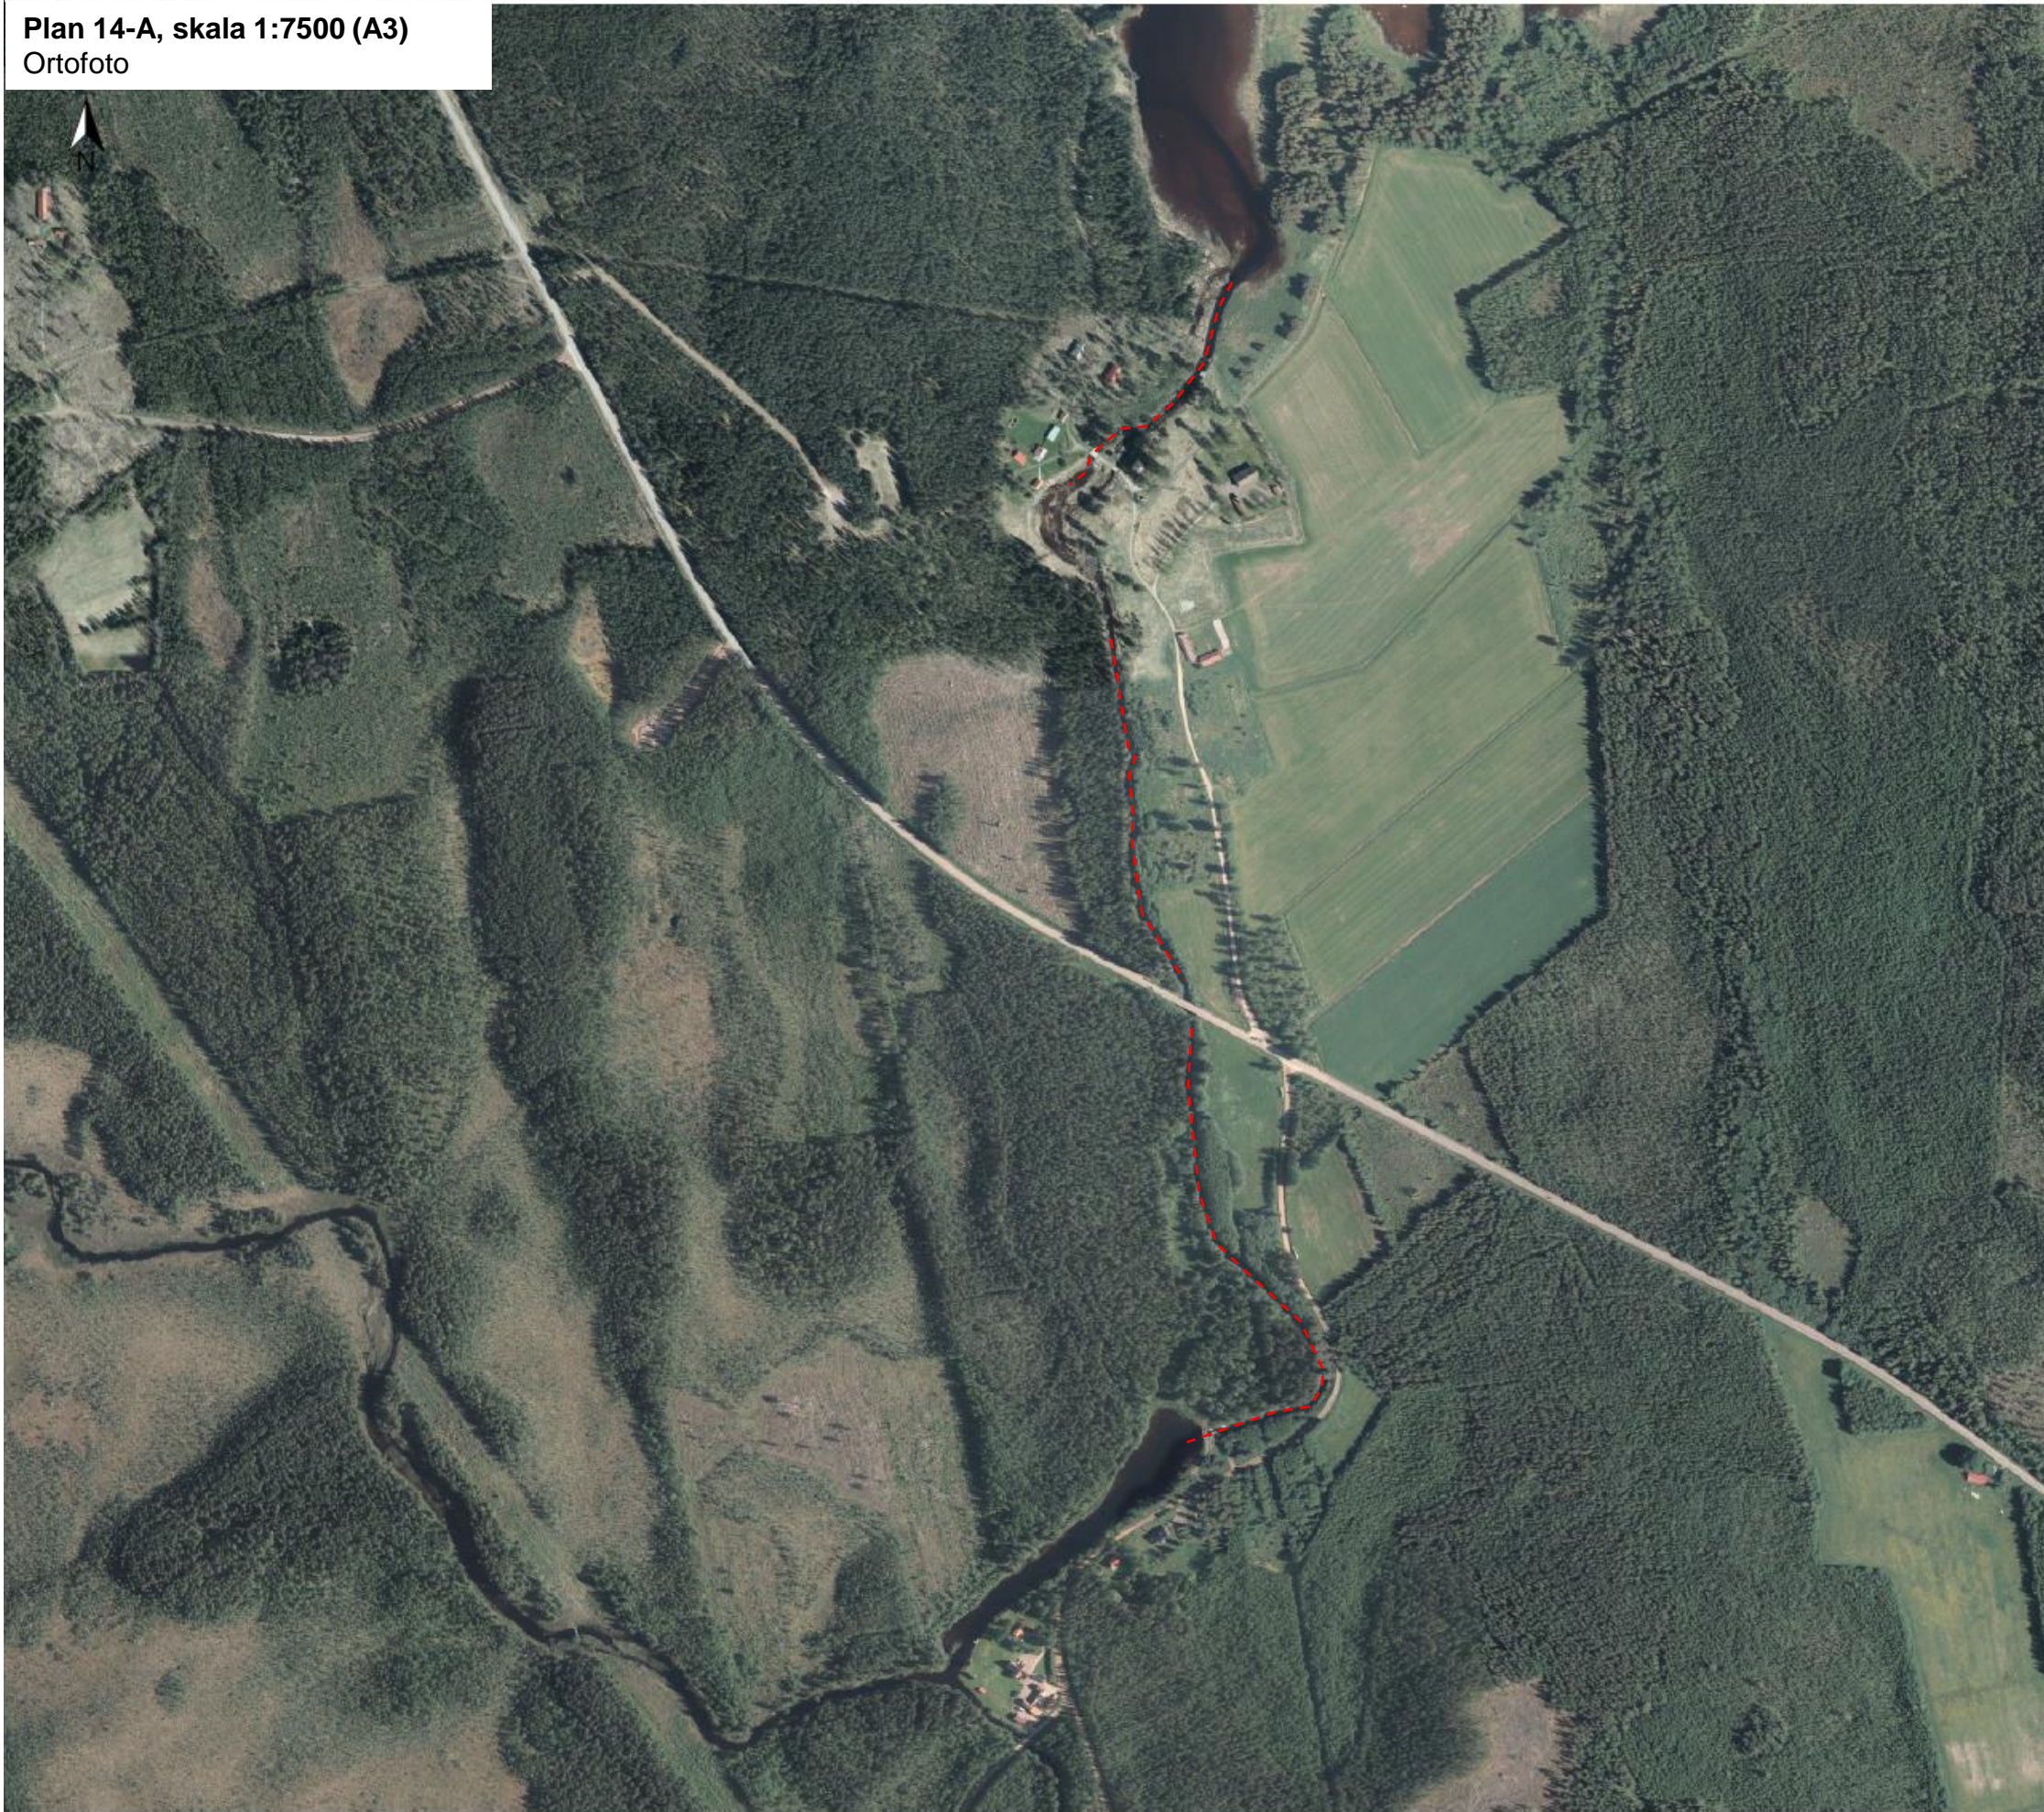
Plan 14-A, skala 1:7500 (A3)
Ortofoto

FRAMTIDA FÖRHÅLLANDEN

Biotopvård

--- Stäckor som biotopvårdas
