KÄRRAMÖLLA VATTENKRAFTVERK

KÄRRAMÖLLAN, STENSÅN MILJÖANPASSNING

SAMRÅDSUNDERLAG

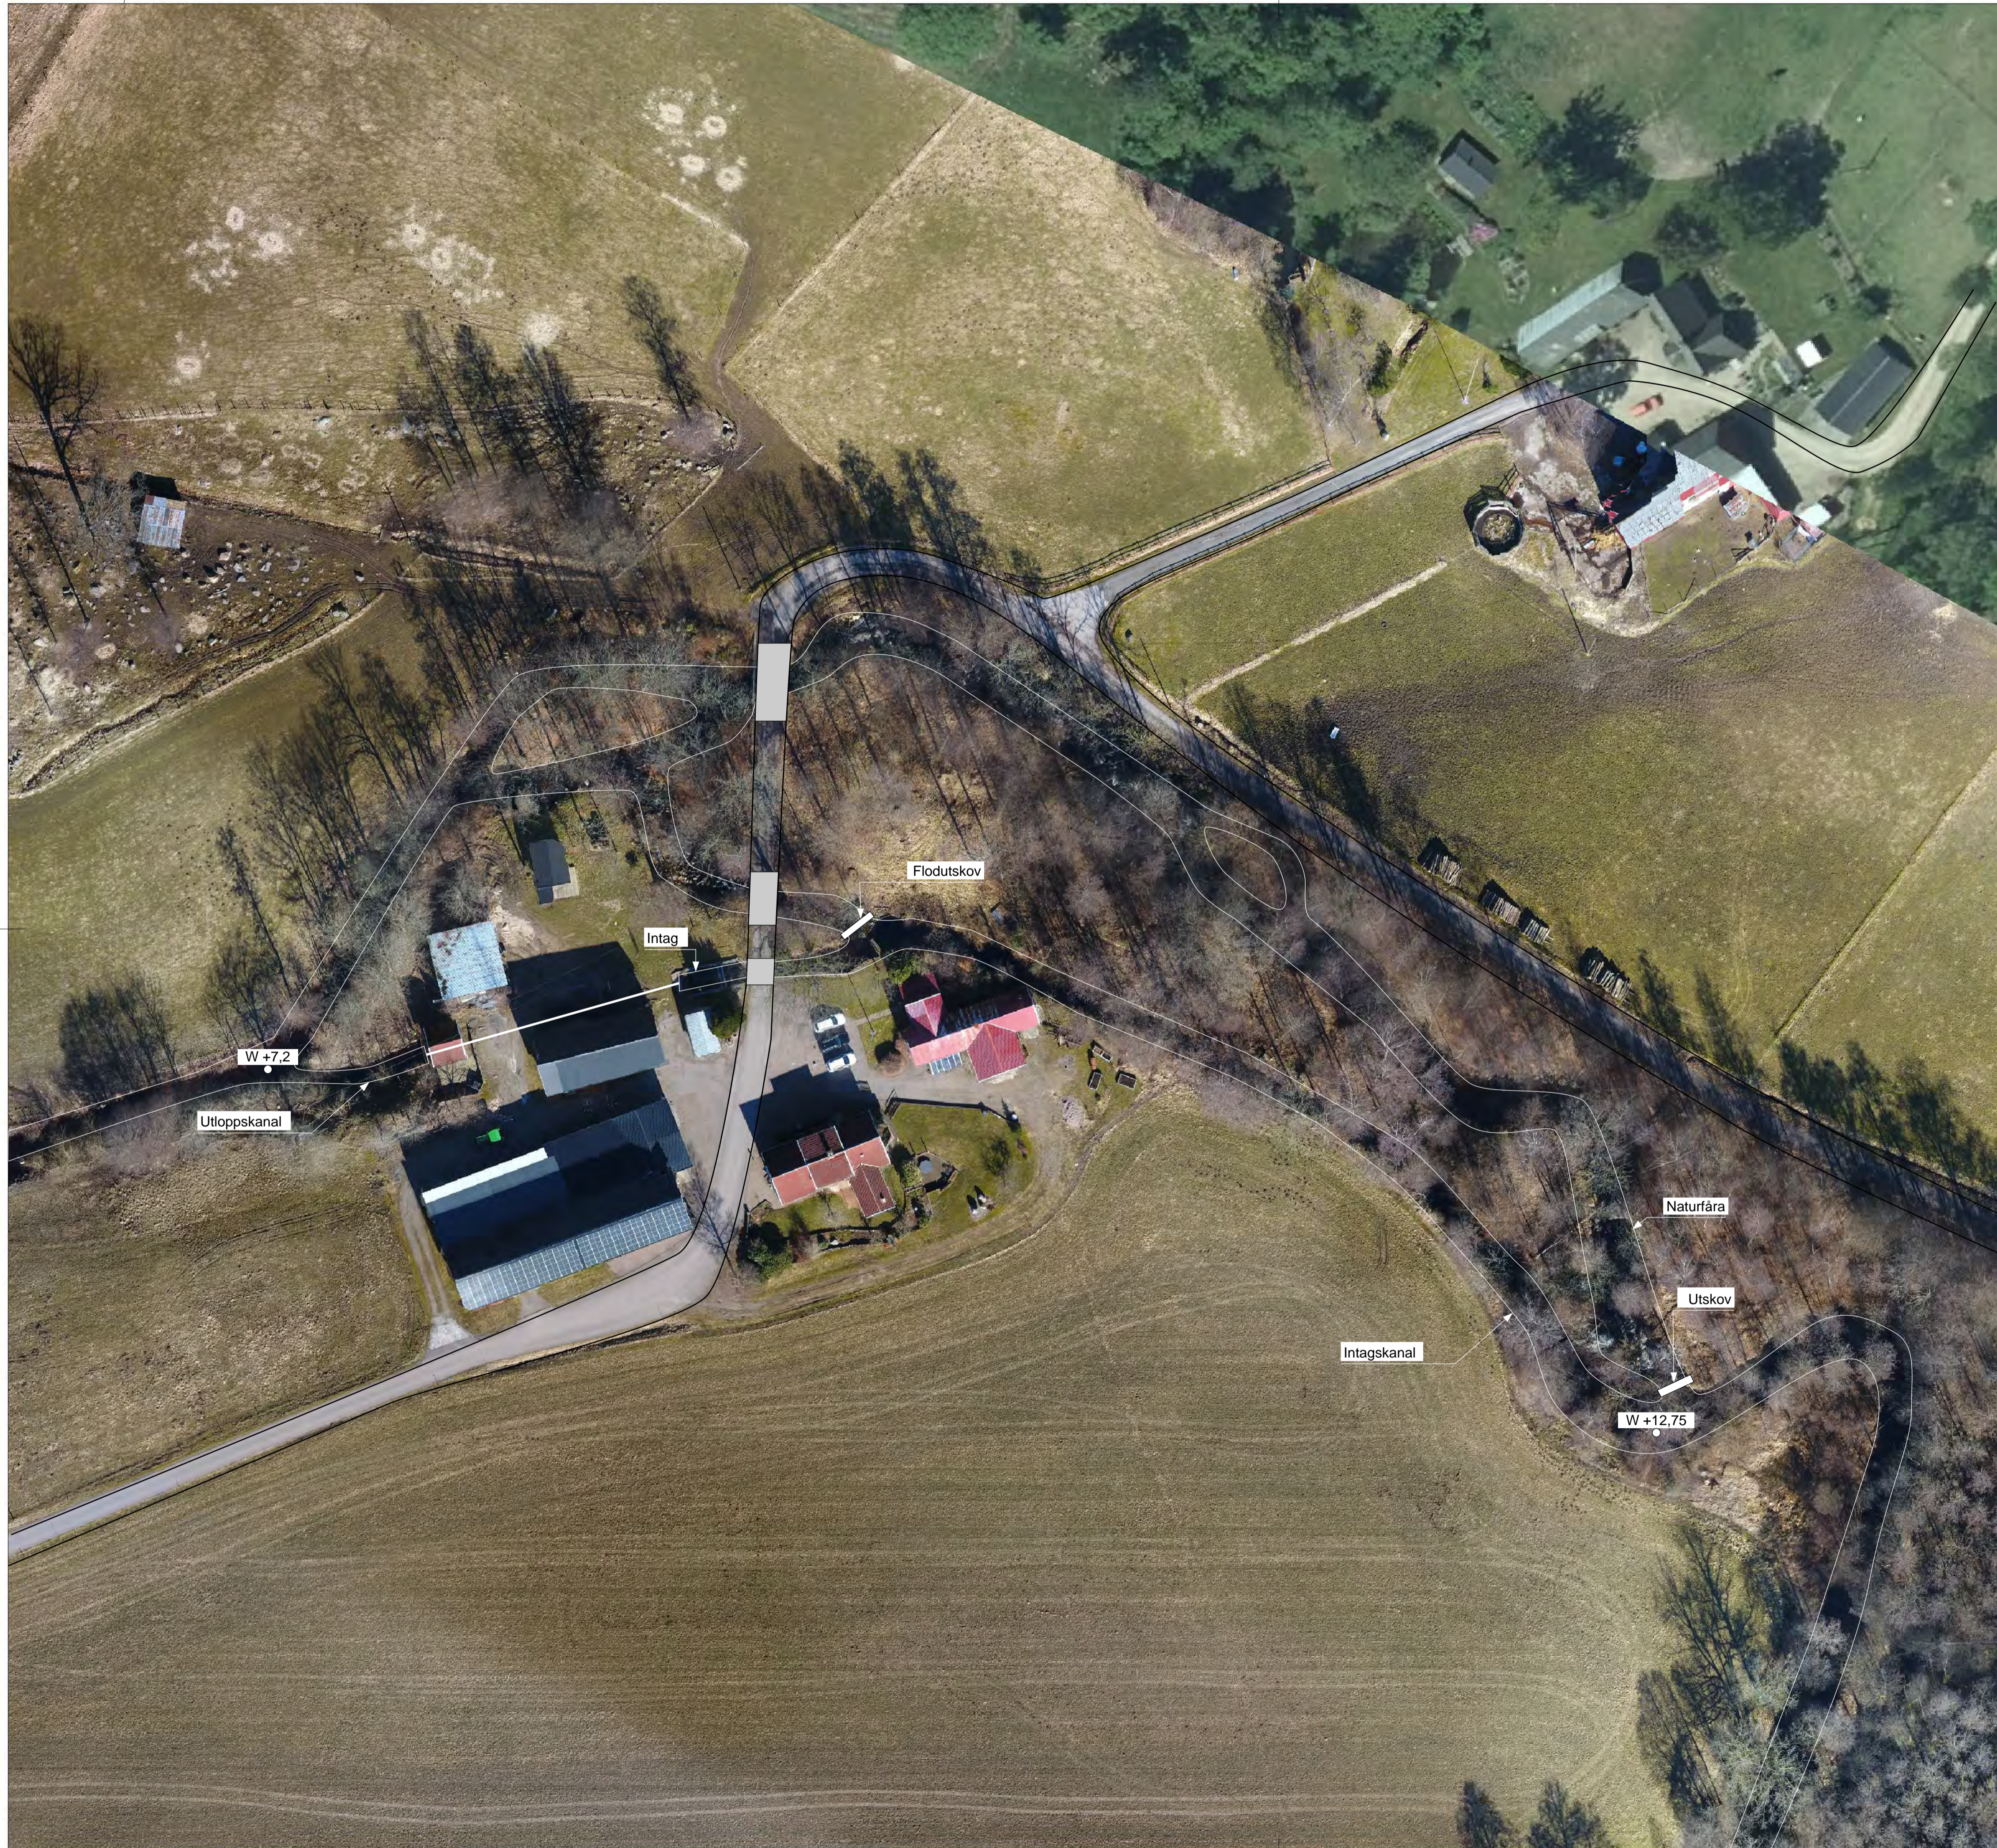
Rev	Ant	Ändringen avser	Datum	NN
FÖRSLAGSHANDLING				
Kärramölla kraftverk, Stensån				
Omprovning				
Fiskevårdsteknik AB Kaprifoliev. 1, 227 38 Lund Tel. 046 - 20 17 00, Fax. 046 - 20 17 06				
Uppdragsnamn 30588	Ritad av A. Trobäck	Granskad av V. Hebrand		
Datum 2021-12-15	Uppdragsansvarig V. Hebrand			
Nuvarande förhållanden Översikt				
Skala 1:500 (A1)	Ritningsnummer VB-01.1-001	Bet
