**JERKER OCH CARIN JORLÉN**

**FAGERDALA, VÄNNEÅN  
ÅTERSTÄLLNING**

**SAMRÅDSUNDERLAG**

**Malmö 2022-10-20**

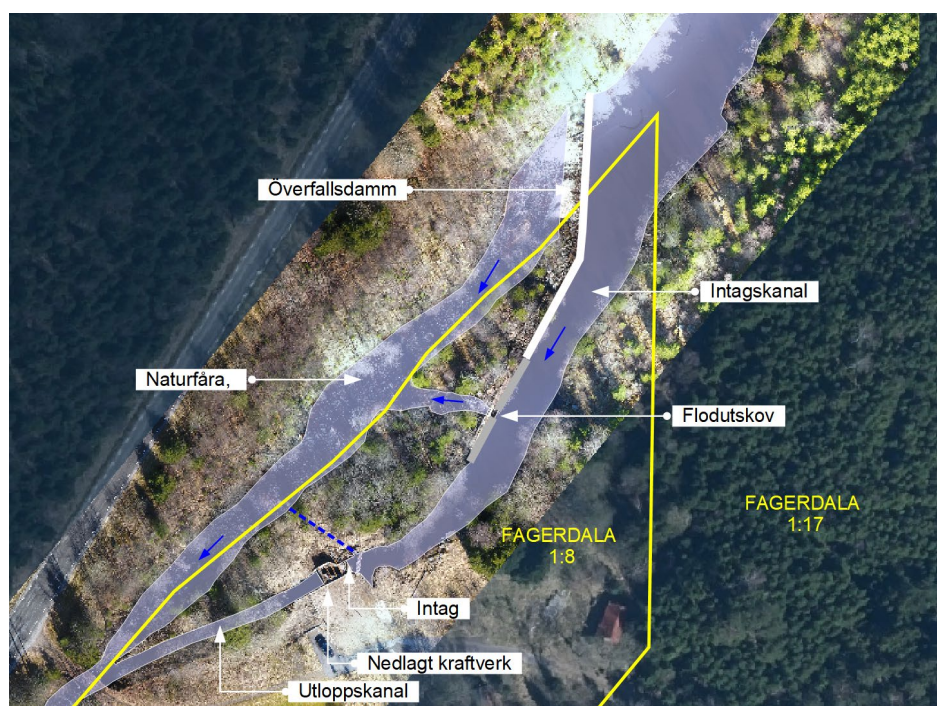
Figur 2. Översikt av anläggningsdelar vid Fagerdala kraftverk.

Anläggningen består av följande anläggningsdelar uppräknade från höger till vänster i strömriktningen (figur 2):

- En ca 30 m lång överfallsdamm i sten med en medelkrönhöjd på nivå +110,13
- En ca 80 m lång intagskanal försett med ett flodutskov med tröskelnivå +109,07
- Ett ca 2 m brett kraftverksintag utrustat med två stycken avstängningsluckor. Tröskelnivå för intag är +109,01
- En nedbrunnen kraftstation
- En ca 60 m lång utloppskanal

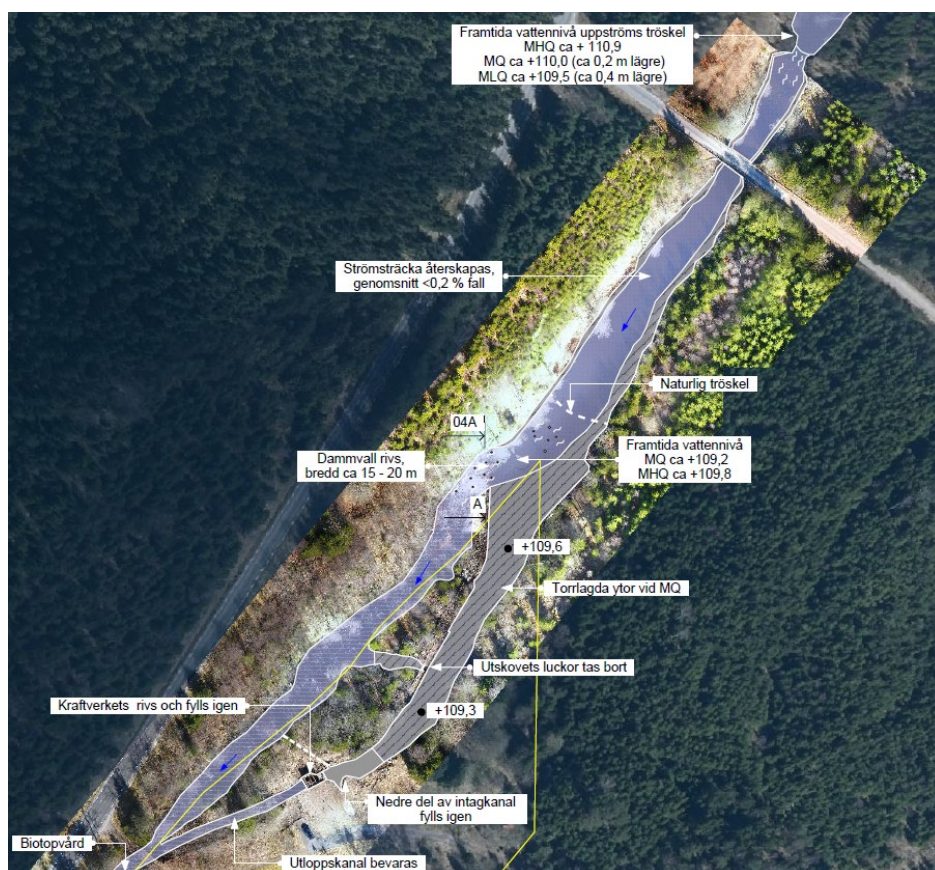
Figur 4. Dammen öppnas upp och förlorar sin dämmande effekt. Vattennivån sänks och naturlig strömsträcka ovan dammen återskapas.

Efter utrivningen återgår Vänneån till sina naturliga vattennivåer och fallprofil (figur 4; bilaga 03).

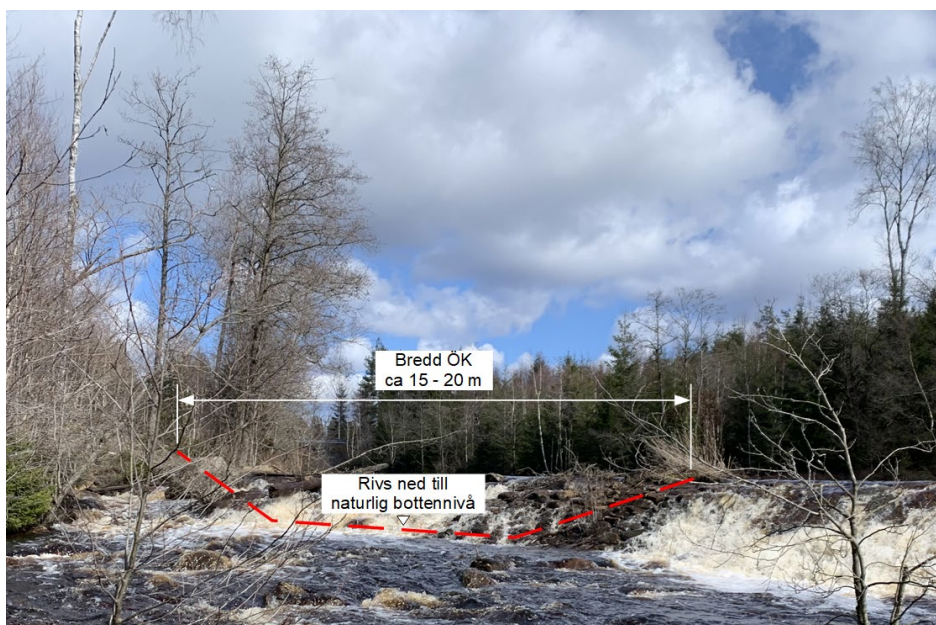
*Figur 5. Del av dammvallen rivs och ersätts med en naturliknande tröskel.*

På höger sida, sett i strömriktningen, rivs överfallsdammen på en sträcka om ca 15 - 20 m (figur 5; bilaga 04). Sten och block sparas och återan-vänds. Öppningen genomförs ned till naturlig bottennivå så att ingen däm-ning uppströms kvarstår. Resterande delar av överfallsdammen lämnas kvar av kulturmiljöhistoriska skäl och bedöms inte medföra en däm-ningspåverkan efter utrivning.

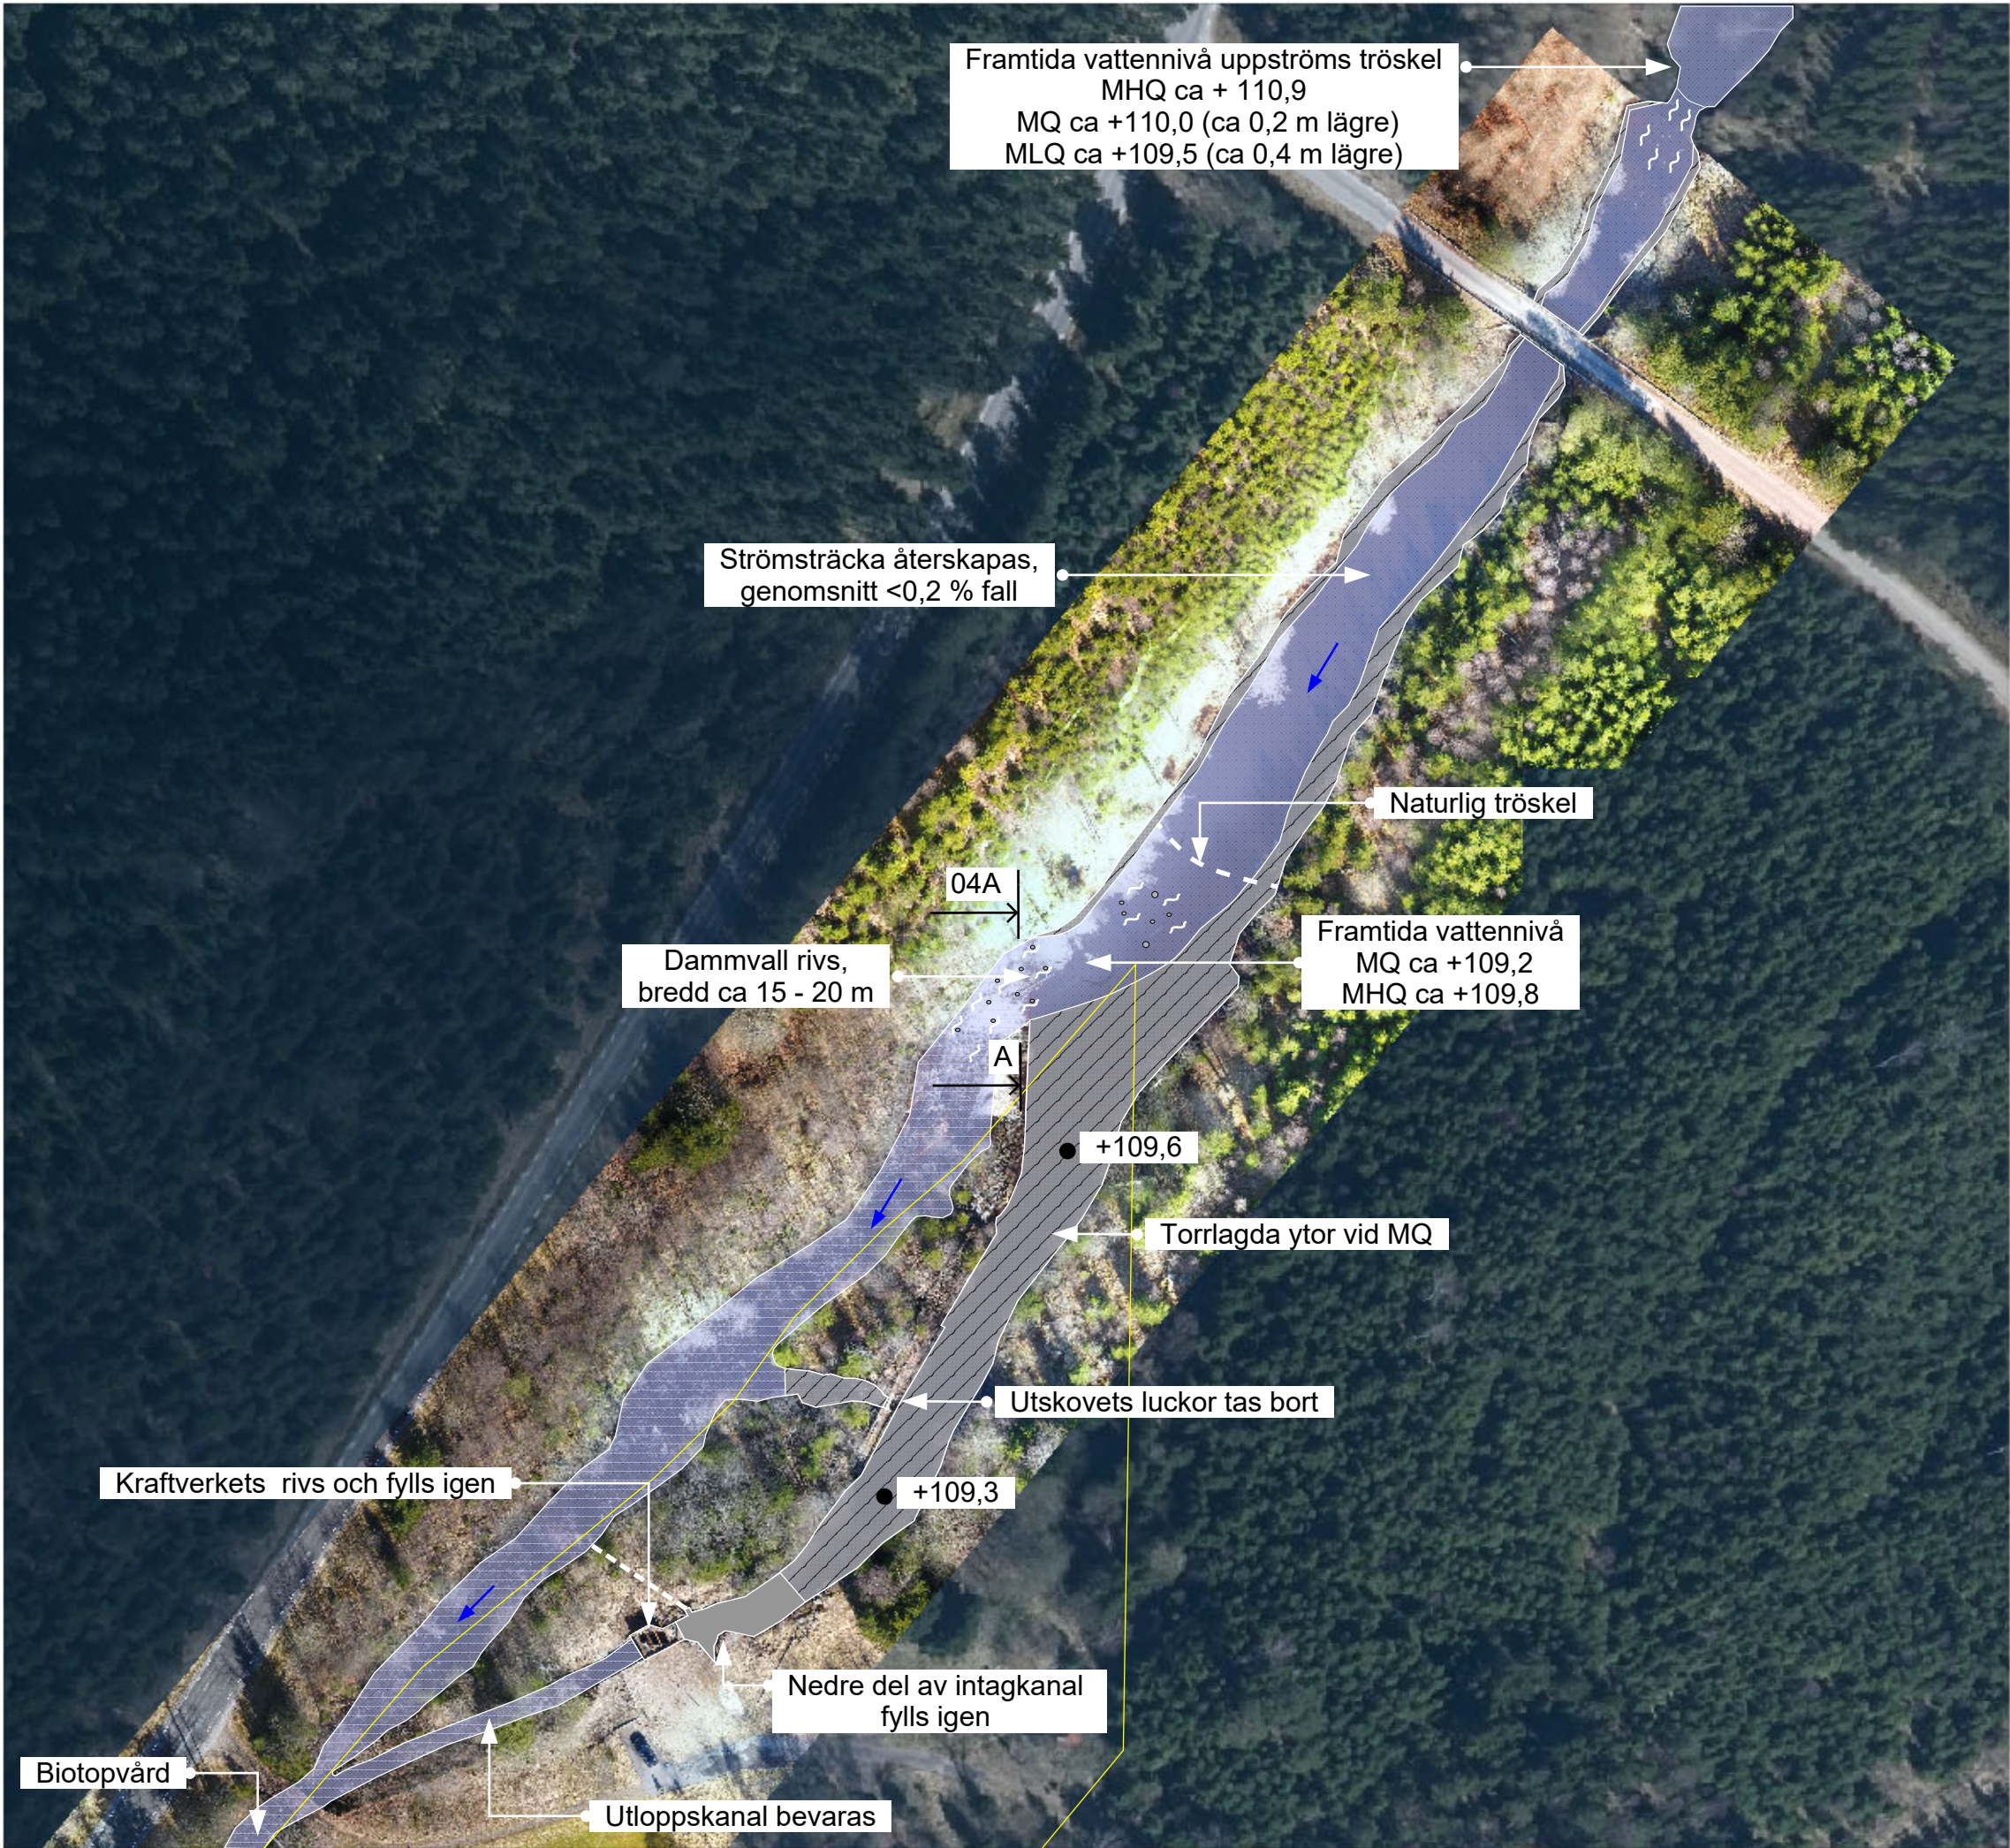
Kraftstationens grund och turbinsump rivs samt nedre delen av intagskanalen fylls igen. Luckor i flodutskov demonteras. Vid höga flöden kan övre delen av intagskanalen överspolas men vattnet kommer avvattnas genom nuvarande flodutskov där luckorna tas bort.

Biotopvård genomförs i naturfåran samt åfåran nedströms utloppskanalen - se bilaga 06.

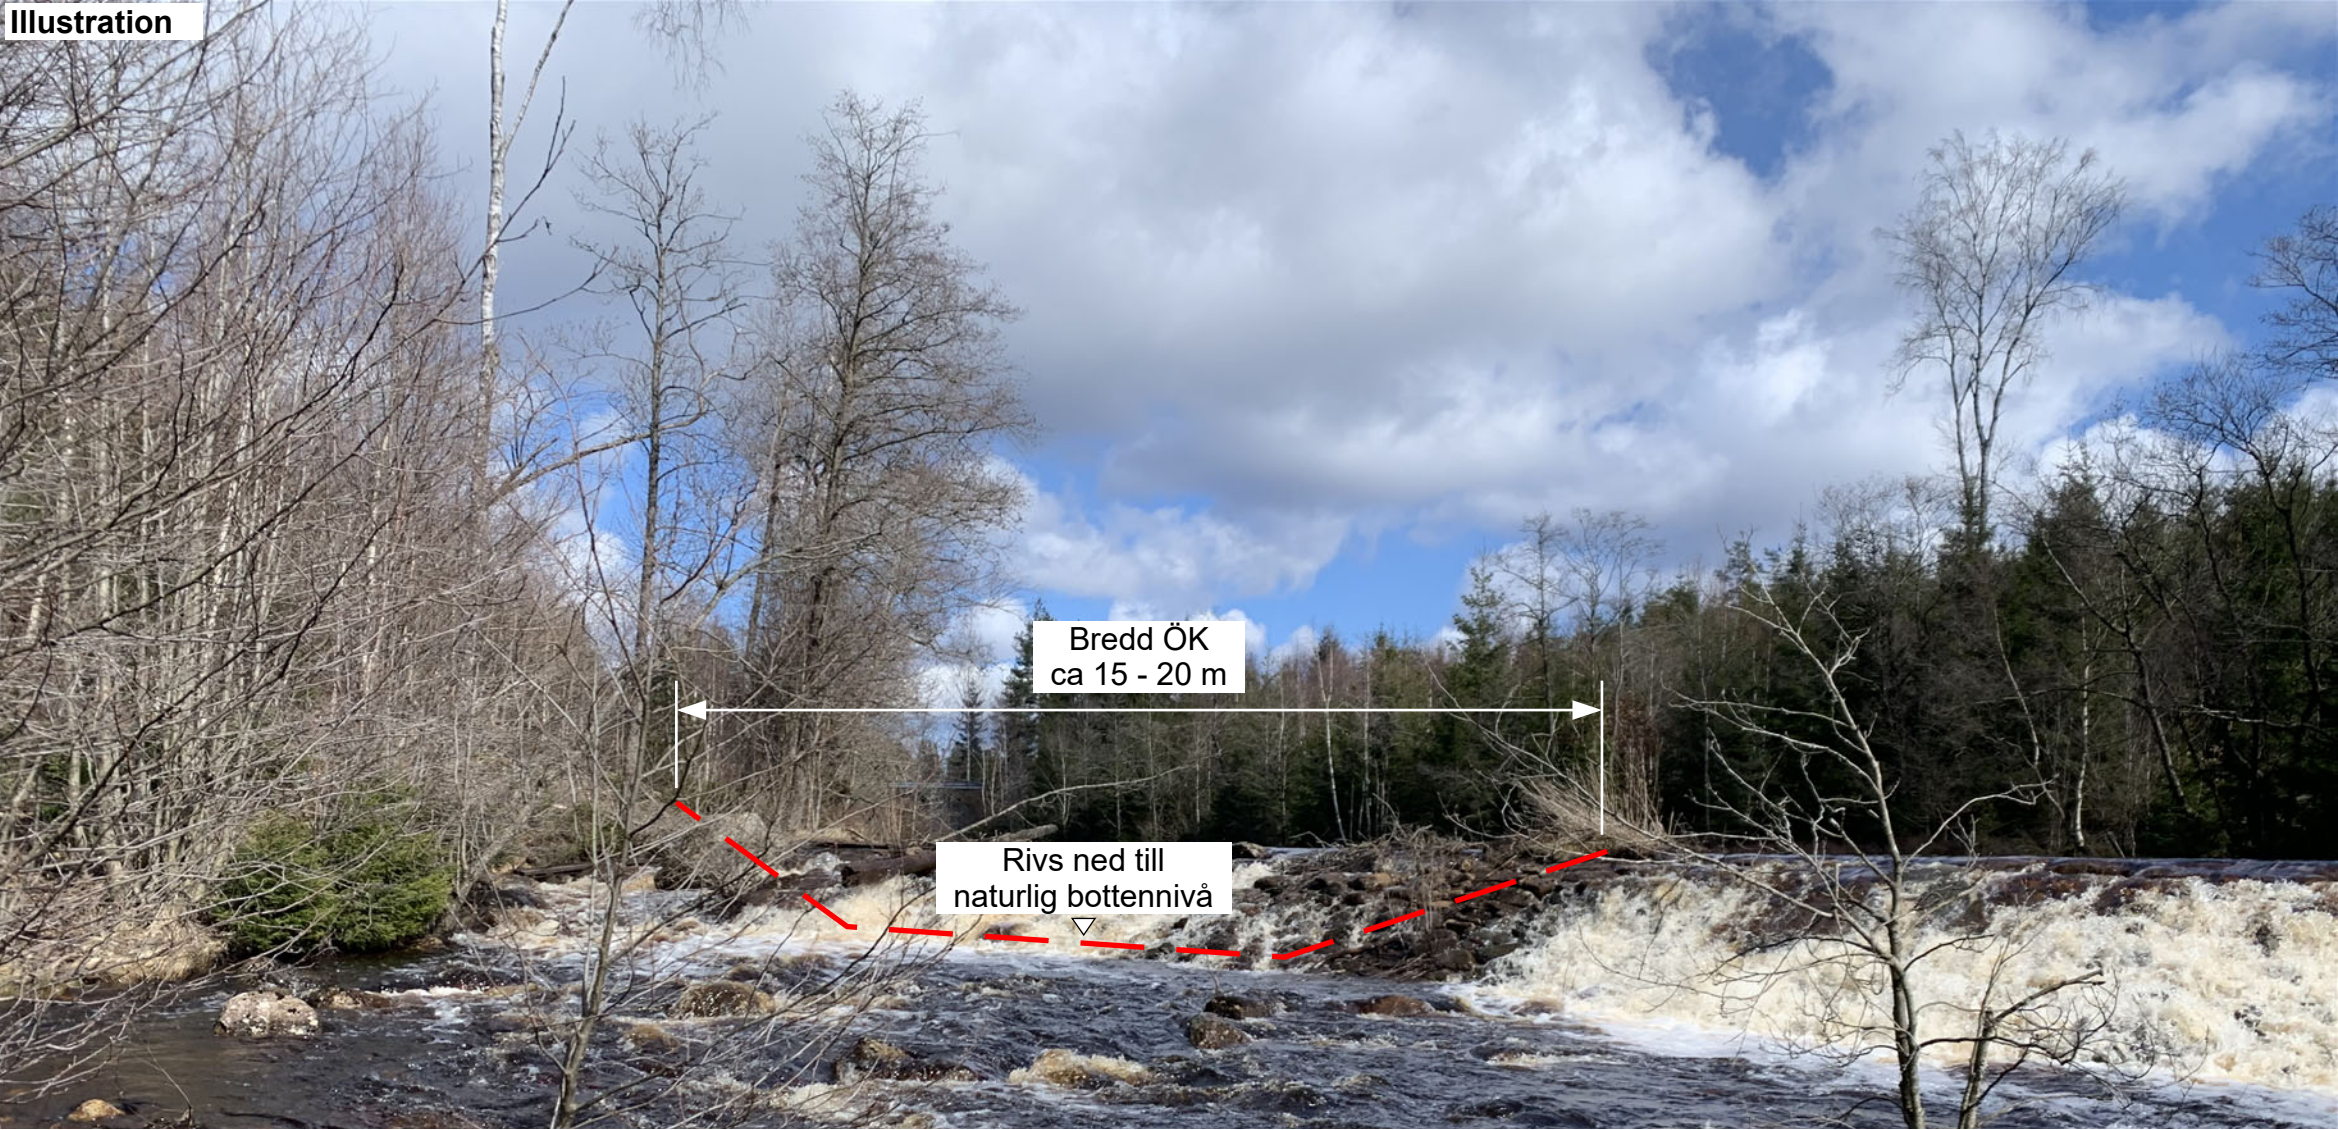
Illustration

FRAMTIDA FÖRHÅLLANDEN  
Utrivning
