**DEROME TIMBER AB
OKOME KVARN
STOCKÅN, ÄTRAN**

TILLSTÅNDSANSÖKAN

SAMRÅDSUNDERLAG

DEROME TIMBER AB OKOME KVARN, STOCKÅN SAMRÅDSUNDERLAG

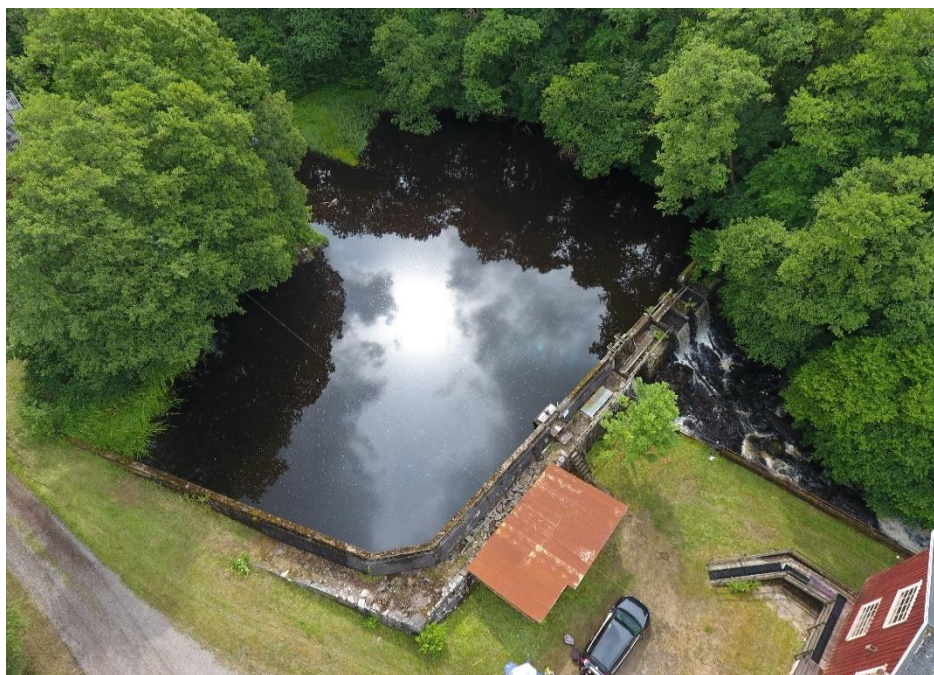
Figur 3. Den ursprungliga dammvallen av lavad sten syns tydligt bakom den betongförestärkta uppströmssidan.

Dammvallen är totalt ca 60 m lång och består av två vallar åtskilda av ett flodutskov. Den ursprungliga dammvallen är uppbyggd av lavad sten och har på senare tid kompletterats med en betongförstärkt uppströmssida (figur 3; bilaga 02). Krönnivå på betongen resp. stenvallen uppmättes till +48,17 resp. +46,75.

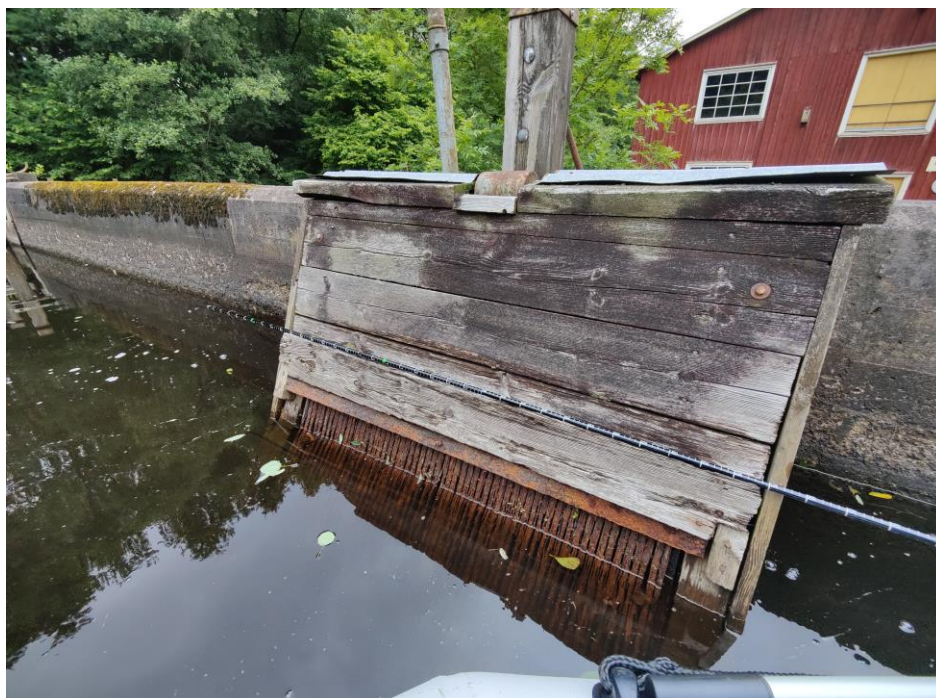
Figur 4. Avstängt intag till turbinen som en gång i tiden producerade kraft på platsen.

Intaget är ca 1,3 m brett och utrustat med en spettlucka för avstängning och ett rensgaller (figur 4). Då ingen kraftproduktion sker är intaget permanent avstängt.

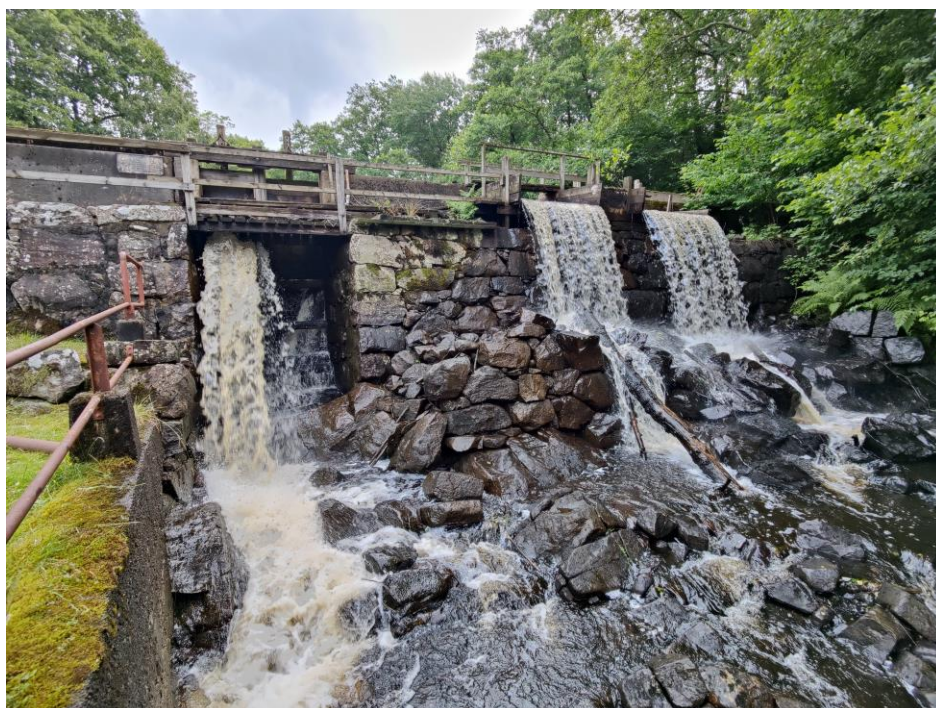
Figur 5. T.v. i bild syns flodutskovet och t.h. de två skiborden.

Flodutskovet är ca 2,3 m brett och regleras med två spettluckor (figur 5). Tröskelnivå i utskovet uppmättes till +44,45. Luckorna är i dåligt skick och läckage förekommer.

Två skibord uppbyggda utav trä finns anlagda på dammvallen (figur 5). Vardera öppning, i dammvallen, för skiborden uppmättes till ca 2,0 m medan skibordens fria bredd uppmättes till ca 1,75 m. Tröskelnivå för båda skiborden uppmättes till +47,40. Skiborden är i dåligt skick där delar av sidoväggarna fallit av.

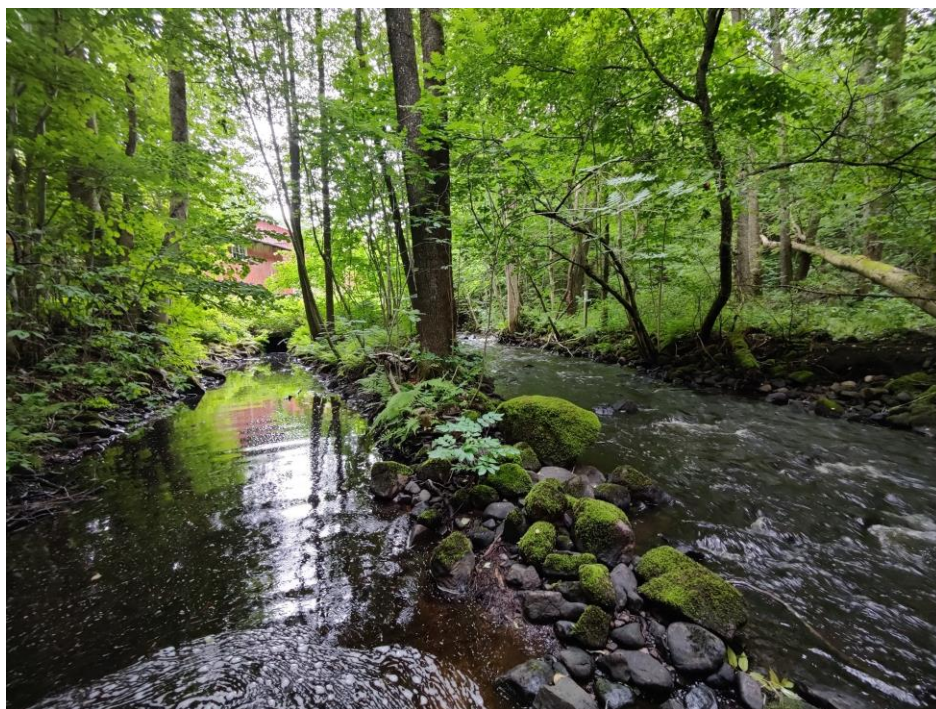
Figur 6. Utloppskanalen (t.v. i bild) skiljs från naturfåran utav en ledarm av lavad sten.

Utloppskanalen är ca 25 m lång och löper parallellt med naturfåran ca 70 m nedströms anläggningen (figur 6).

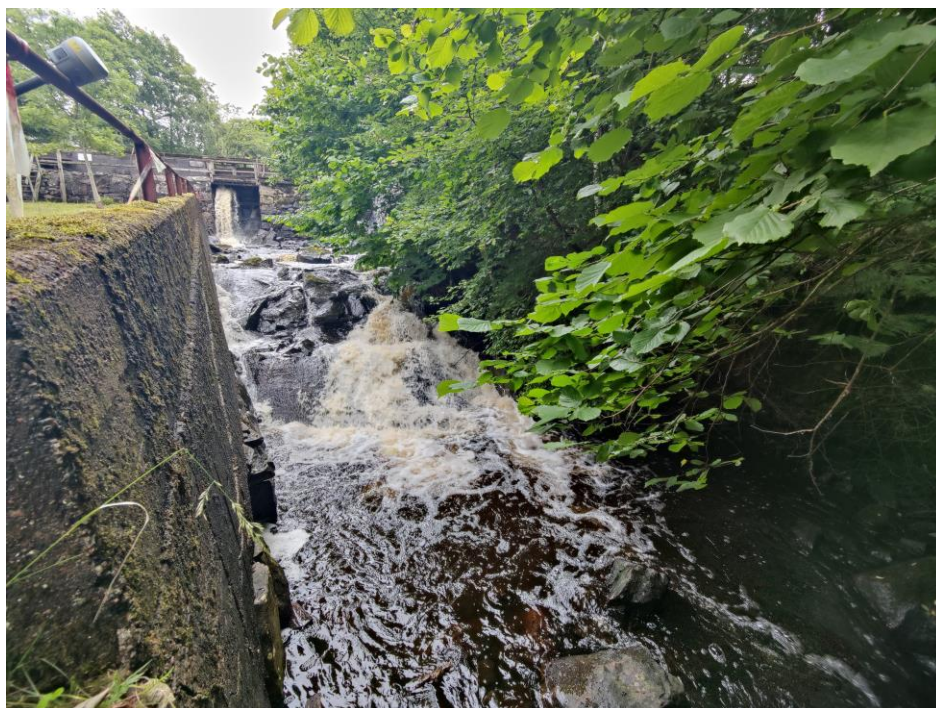
Figur 7. Vattenfall direkt nedströms dammvallen vid Okome kvarn.

Nedströms anläggningen faller vattnet över berg i dagen vilket bildar ett ca 3 m högt naturligt vattenfall (figur 7). Det finns avsatser och håligheter i berget som skapar viloplats för fisk som passerar platsen. Detta möjliggör passage för bl.a. starksimmande arter såsom lax och havsöring.

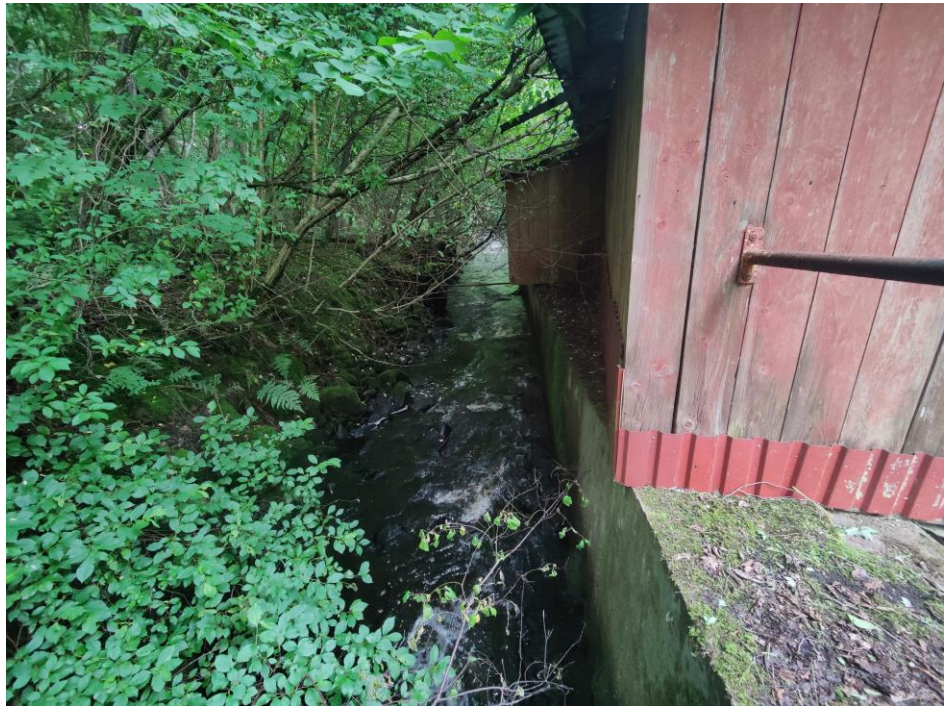
Figur 8. Betongmur på höger strand och rensvall på vänster strand tränger ihop Stockån nedströms Okome kvarn.

Naturfåran nedströms berget är troligtvis något flyttad i sidled samt sänkt och rensad då man ser en tydlig rensvall på vänster strand (figur 8). På

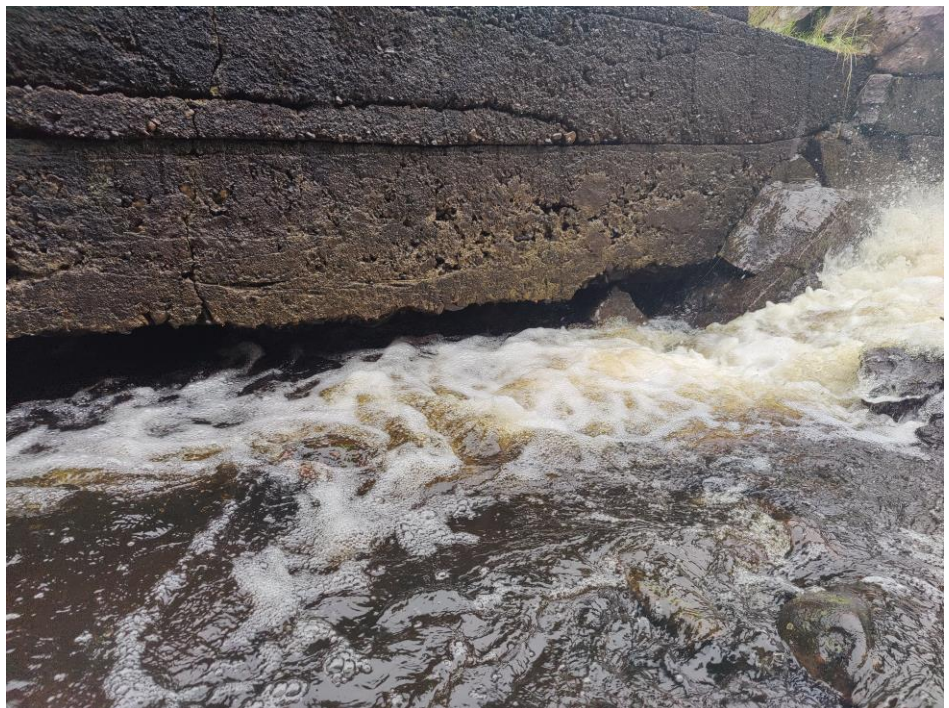
Figur 9. Erosionsskador på betongmur direkt nedströms dammval-len.

höger strand har man anlagt en betongmur som erosionsskydd vilken sträcker sig från dammvallens nedströmssida och ca 50 m nedströms. Betongmurens underkant är, i partiet närmst dammvallen, borteroderad och ett hålrum har skapats (figur 9). Hålrummet bedöms ej utgöra någon fara då det syntes stora stenblock inuti vilka nu fungerar som erosionsskydd.

Hålrum till följd av erosionsskador på betongmur nedströms dammvallen fylls med stenmaterial. Ett erosionsskydd av block och sten placeras mot betongmuren på en sträcka om ca 10 m från dammvallen och nedströms.

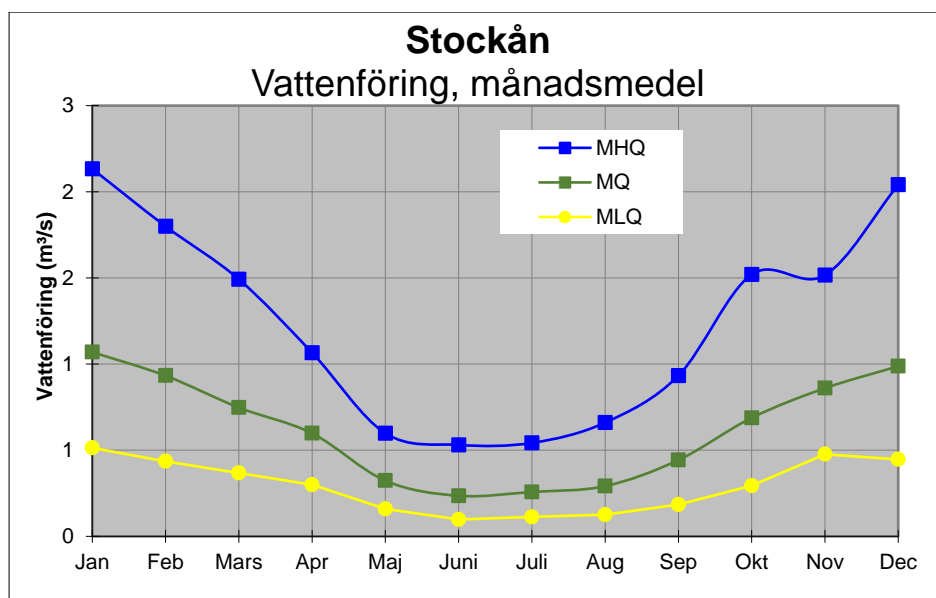
Figur 11. Beräknade karaktäristiska månadsmedelflöden för Stockån under åren 1984 - 2022.

Vattenföringen i Stockån vid Okome kvarn har beräknats uppgå till ca 0,62 m³/s i medeltal under åren 1984 – 2022 (tabell 1; figur 11) (SMHI, 2023)

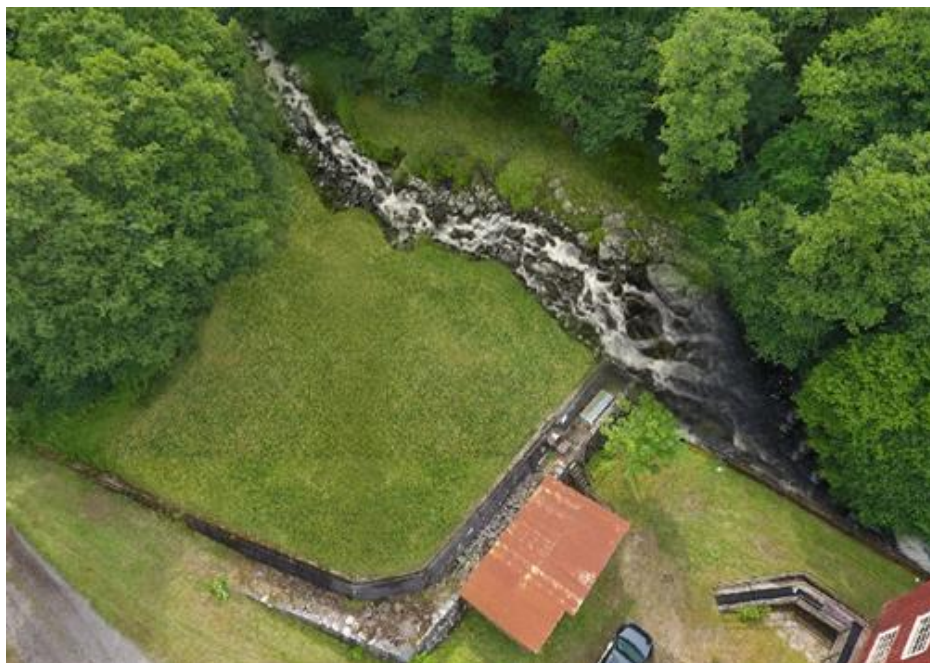
Figur 14. Gestaltning av hur Stockån vid Okome kvarn kan se ut några år efter utrivning. Fotomontage av Fiskevårdsteknik AB.

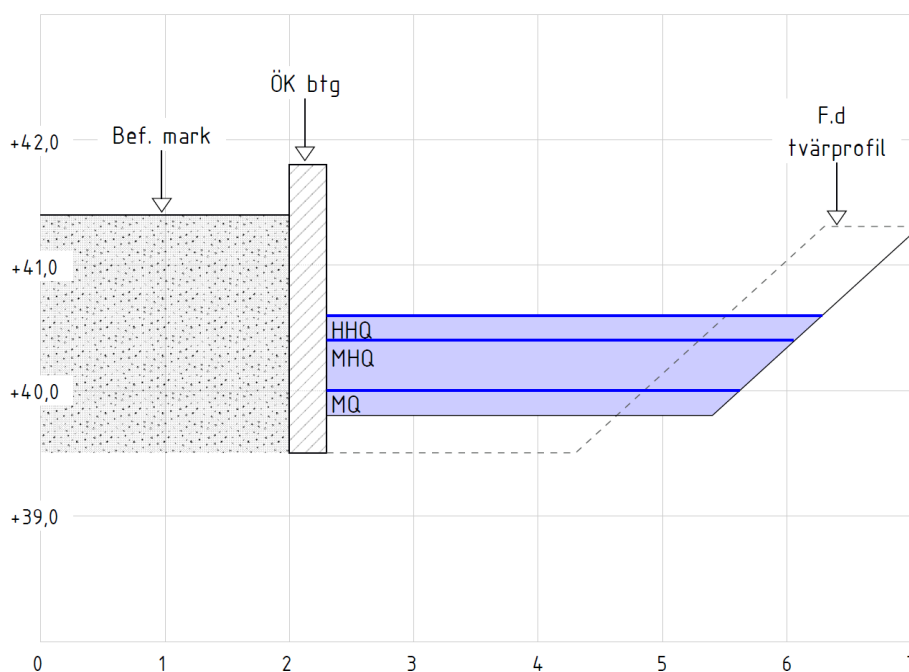
Figur 15. Typsektion för breddning av åfåran nedströms Okome kvarndamm.

För att inte riskera överspolning av betongmuren på höger strand utformas breddningen så att den framtida vattennivån i åfåran inte överstiger dagens förhållande. Det innebär att om bottenivån i åfåran höjs måste motsvarande area skapas i sidled. Efter att breddningen genomförts tillförs död ved och strömstyrande block till åfåran. Platsen skall efter genomförd åtgärd utgöra lämpligt lekområde för laxfisk. Slutgiltig utformning skall bestämmas i samarbete med fiskerisakkunnig person.

En typsektion har tagits fram för att illustrera hur breddningen av åfåran kan ske (figur 15; bilaga 04). Utformningen av sektionen är endast schematisk och breddningen skall utföras naturliknande. Det innebär att djup, bredd och släntlutningar kan variera något.
