JENBY ENERGITEKNIK

OVANSJÖ KVARN, IDBYÅN

SAMRÅDSUNDERLAG

OVANSJÖ KVARN, IDBYÅN SAMRÅDSUNDERLAG

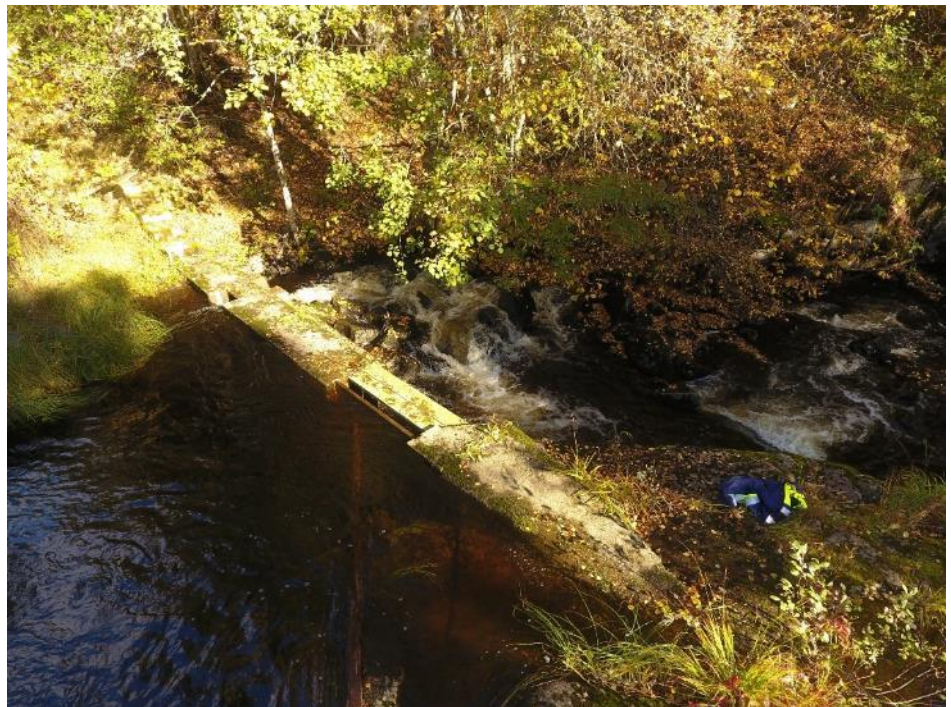
Figur 3. Övre dammen med sättutskov till höger och fiskvägskov till vänster.

Den övre dammbyggnaden blockerar naturfåran och leder vatten mot den högra åfåran. Dammen är ca 8 m lång med överkant på nivå +40,55 i medeltal. Dammen är försedd med ett sättutskov samt ett fiskvägsutskov (figur 3). Sättutskovet är 1,40 m brett med en bottennivå på +39,83. Utskovet är försett med träsättar för reglering av flödet, vid besök var sättarnas överkant på nivå ca +40,51. Övervattenyta vid besök var nivå ca +40,54; undervattenytan var ca +39,67. Fallhöjden över dammen uppgick följaktligen till ca 0,87 m.

Fiskvägsutskovet är 0,40 m brett med bottennivå på + 39,78. Fiskvägen utgörs av en kort brant fors från fiskvägsutskovet ned mot sättutskovets nedströmssida. Ett brant parti av naturfårans övre del har tillrättalagts i ett sicksackmönster för att möjliggöra fiskvandring.

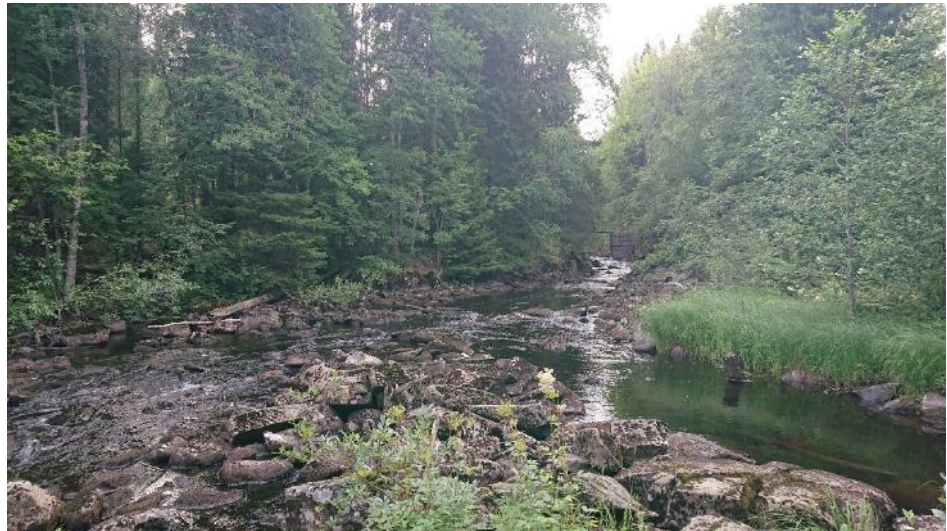
Figur 4. Delning av åfåran uppströms övre dammbyggnaden. Vy uppströms. Vänster sida i bild utgör kraftverksgrenen. Foto taget 2022-07-22 vid låg vattenföring (ca 0,5 m³/s).

Uppströms befintlig dammbyggnad finns en naturlig delning mellan kraftverksgrenen och naturfåran som blir tydlig på lågvatten (figur 4).

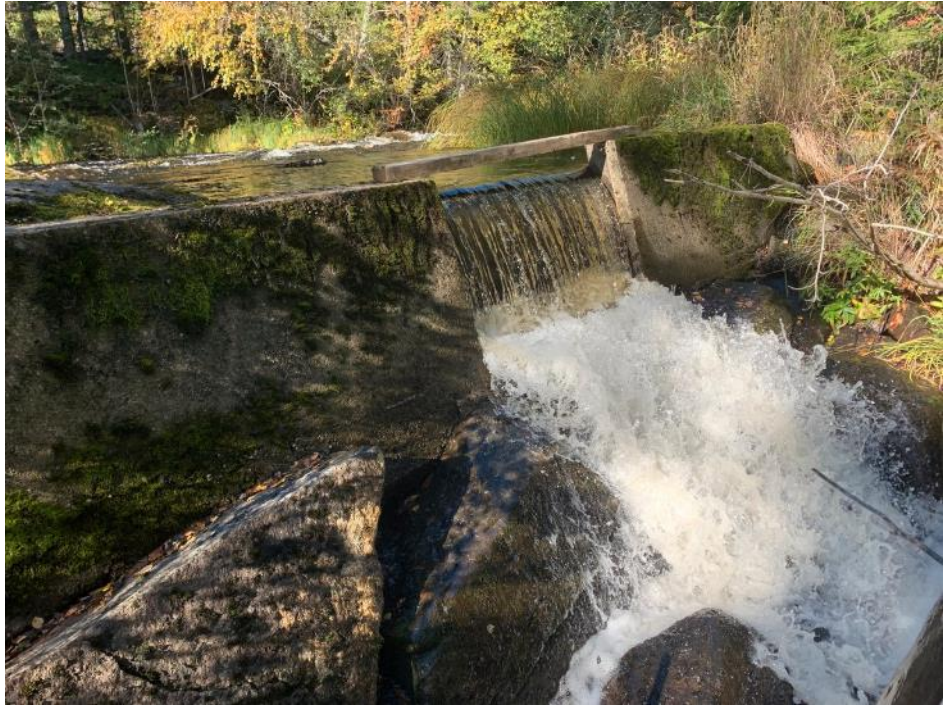
Figur 5. Utskov i betong mellan intagskanal och naturfåra.

Högra åfåran skiljs åt från naturfåran av en berghäll. I berghällen finns ett lägre parti där en betongdamm anlagts, överkant varierande mellan ca +39,75 - +39,85 (figur 5). Dammen har ett 1,6 m brett sättutskov med tröskelnivå +38,84, vid inmätning var sättarnas överkant på nivå ca +39,63.

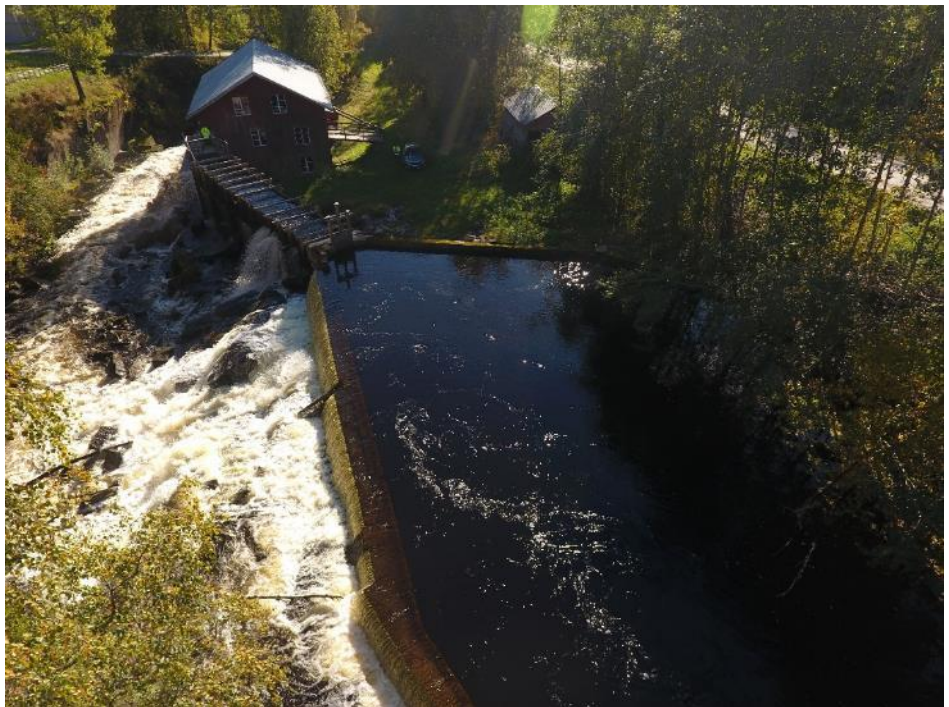
Figur 6. Nedströmsvy över dammen, intag och kraftverk.

Den nedre dammbyggnaden är ca 50 m lång och är utformad som ett V riktat mot intaget (figur 6). Dammen är gjuten i betong och förankrad i berg. Dess vänstra sida utgörs av ett ca 28 m långt skibord med överkant på +39,42 i medeltal. Resterande dammbyggnad har en överkant varierande mellan ca +39,6 och +39,9.

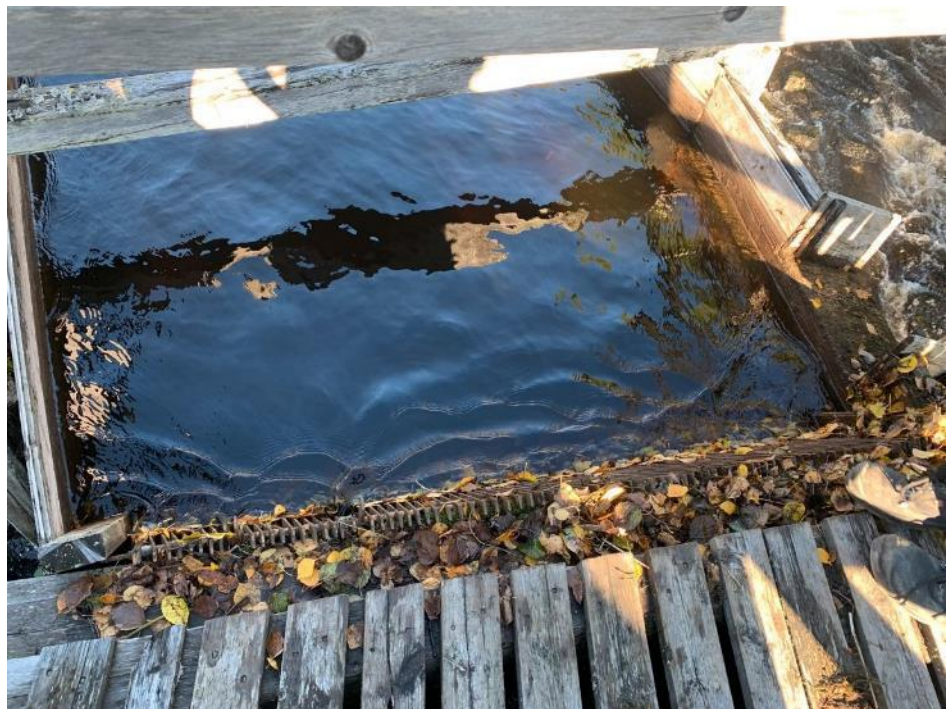
Figur 7. Rensgaller och isutskov.

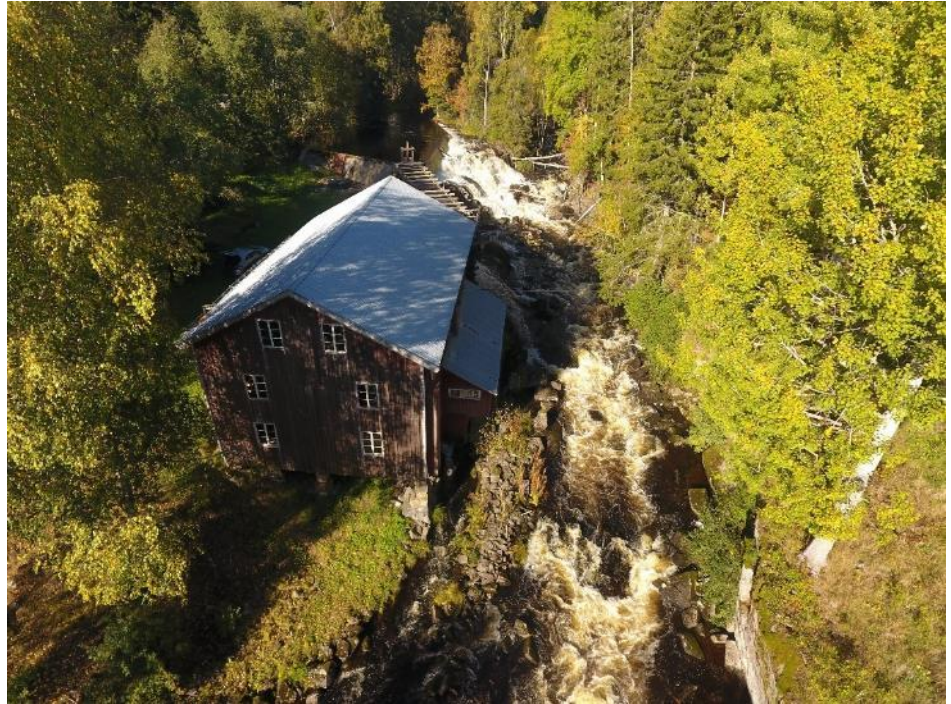
Figur 8. Uppströmsvy över anläggningen. Utloppskanalen ses nerst i bild och naturfåran till höger i bild.

Nedströms kraftstationen följer en ca 20 meter lång utloppskanal som separeras från naturfåran med en stenmur (figur 8).

Naturfåran löper från den övre dammen ca 140 meter ner till anslutningen av utloppskanalen. Naturfåran har en forsande karaktär och en medellutning om ca 7 % (figur 8). På vissa partier är lutningen betydligt högre (figur 9). Naturfåran bedöms även vid opåverkade förhållanden utgöra ett vandringshinder för svagsimmande arter. Vid låga vattenflöden uppstår passager som bedöms mycket svårpasserade även för öring. Under besöket passerade ca 350 l/s naturfåran och vid dessa förhållanden bedömdes passagemöjligheterna för öring vara goda.

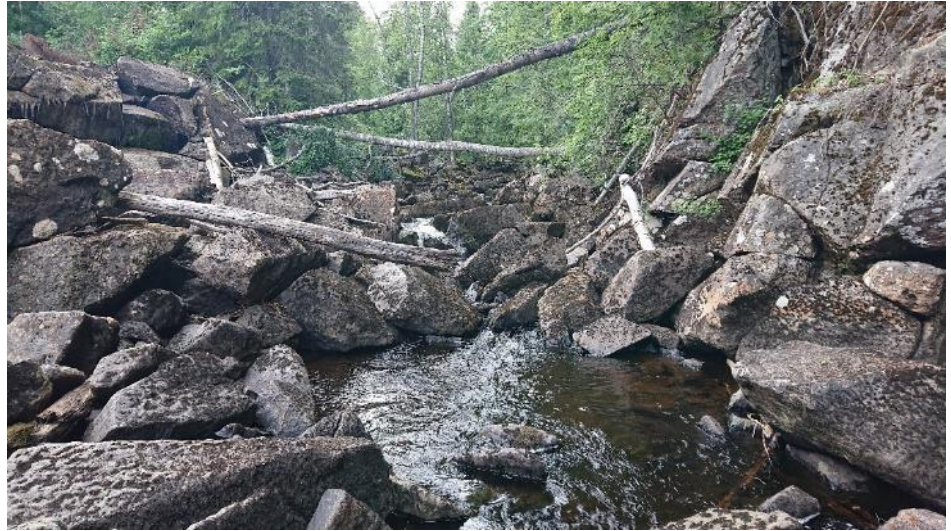
Figur 9. Ett parti av naturfåran nedströms skibordets som utgör ett vandringshinder vid låga vattenföringar. Foto taget 2022-07-22 vid låg vattenföring.

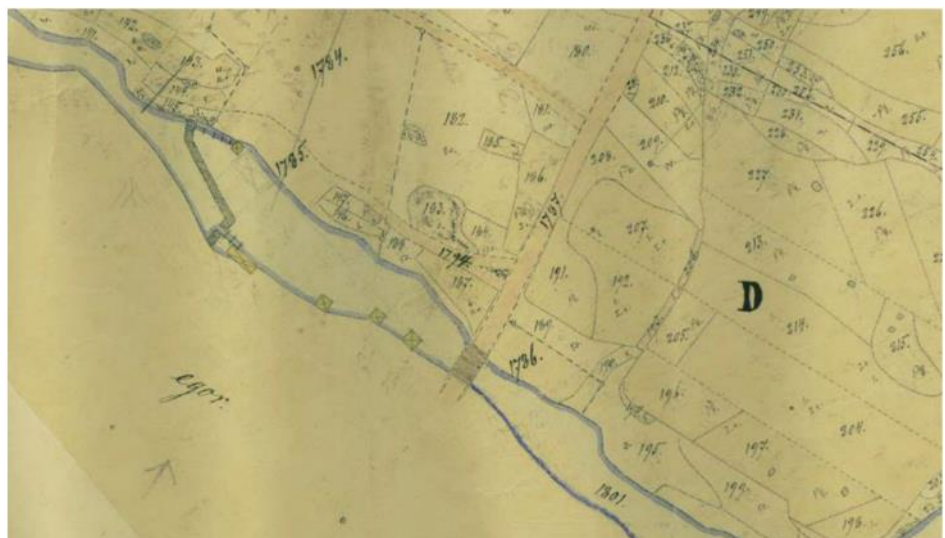
Figur 12. Laga skifteskarta 1857–59 visar på utformning med damm och vattenvägar.

På en annan karta över lagskifte i Ovansjö 1857–59 finns även damm och vattenrännor utritade. Utformningen påminner om dagens, med intagsränna och en snedställd damm, dock är detta i tandem med sågen som drevs vid denna tid (figur 12) (Länsstyrelsen Västernorrland, 2021). Kvarnen, vars utformning påminner om dagens, är dock belagd strax uppströms nuvarande kvarnläge. Även på nuvarande kvarnläge verkar dock mindre kvarnar drivas vid denna tid.

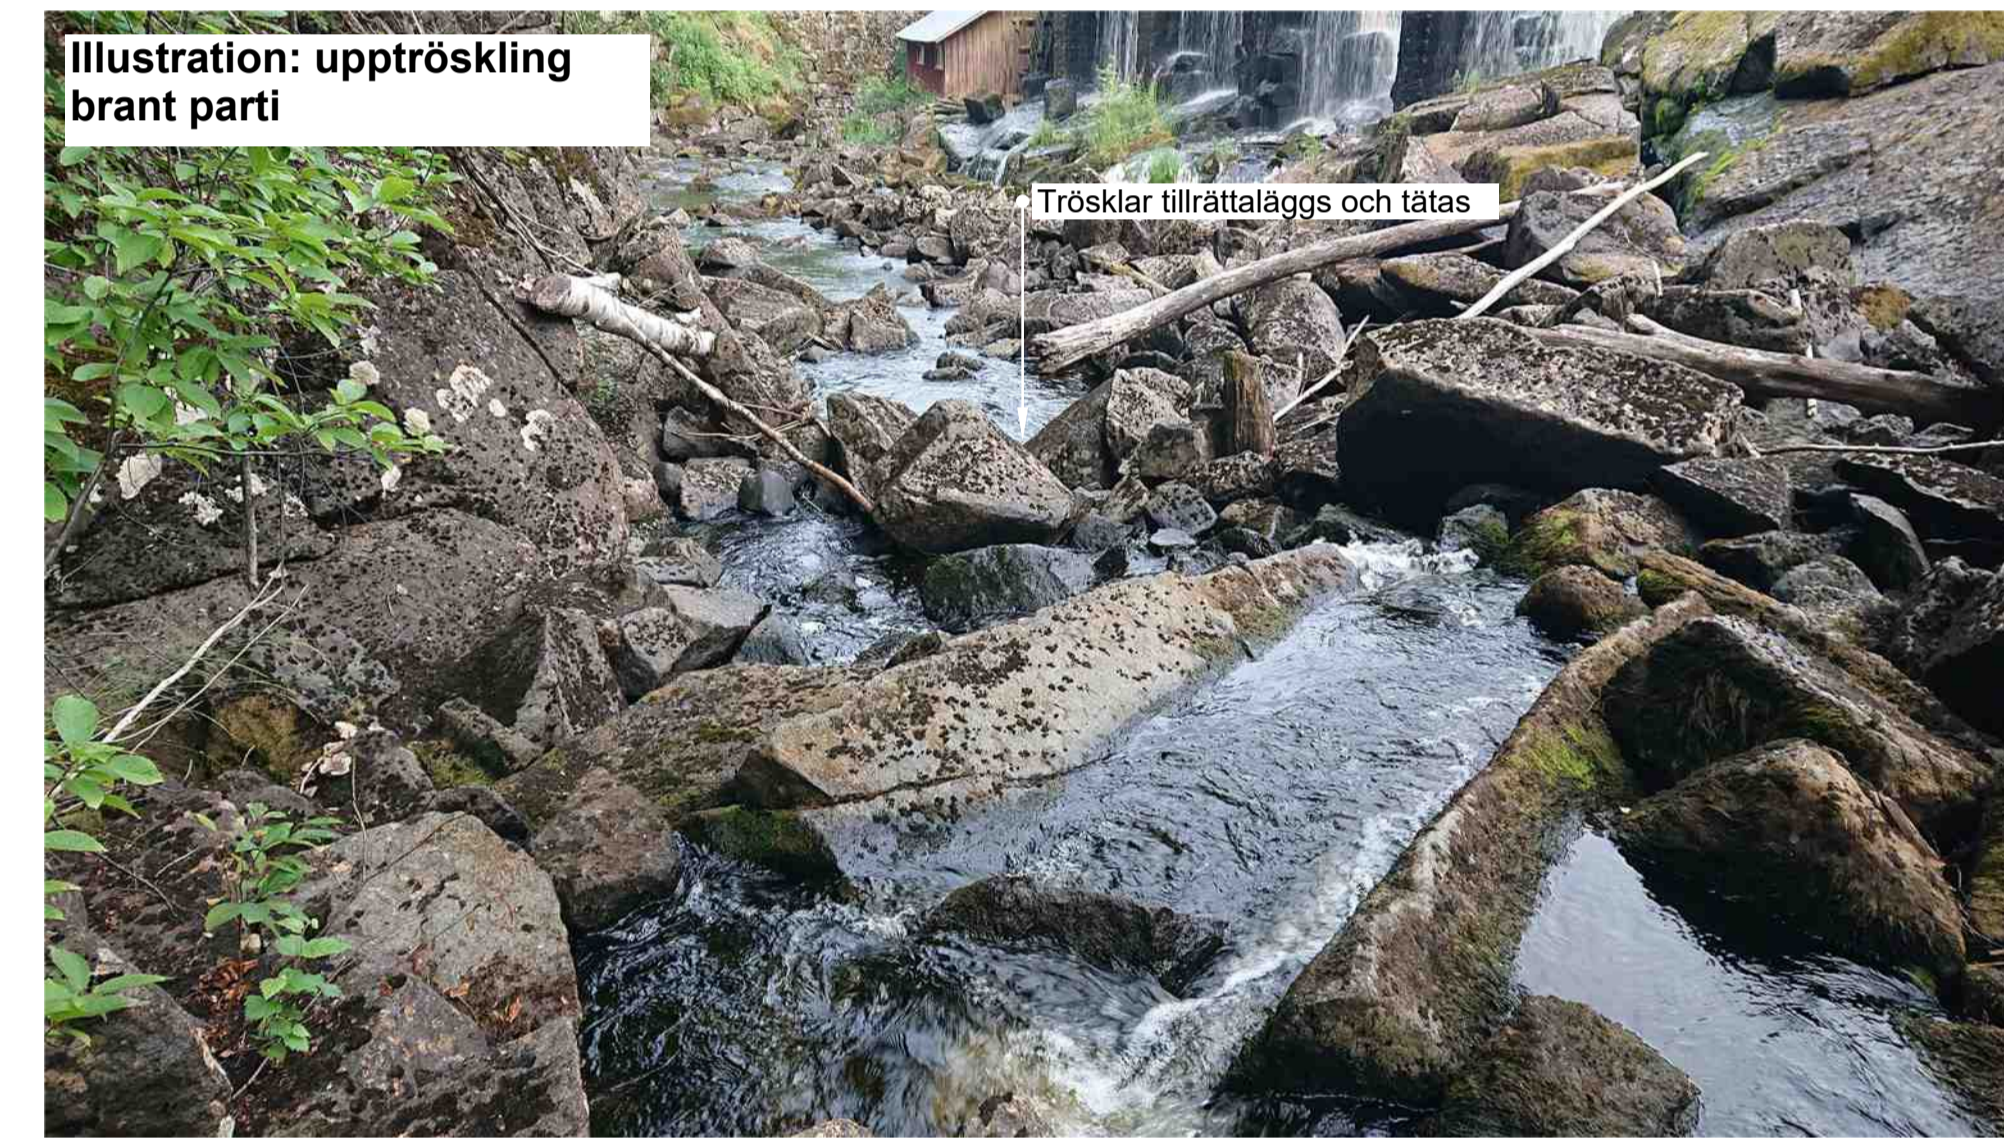
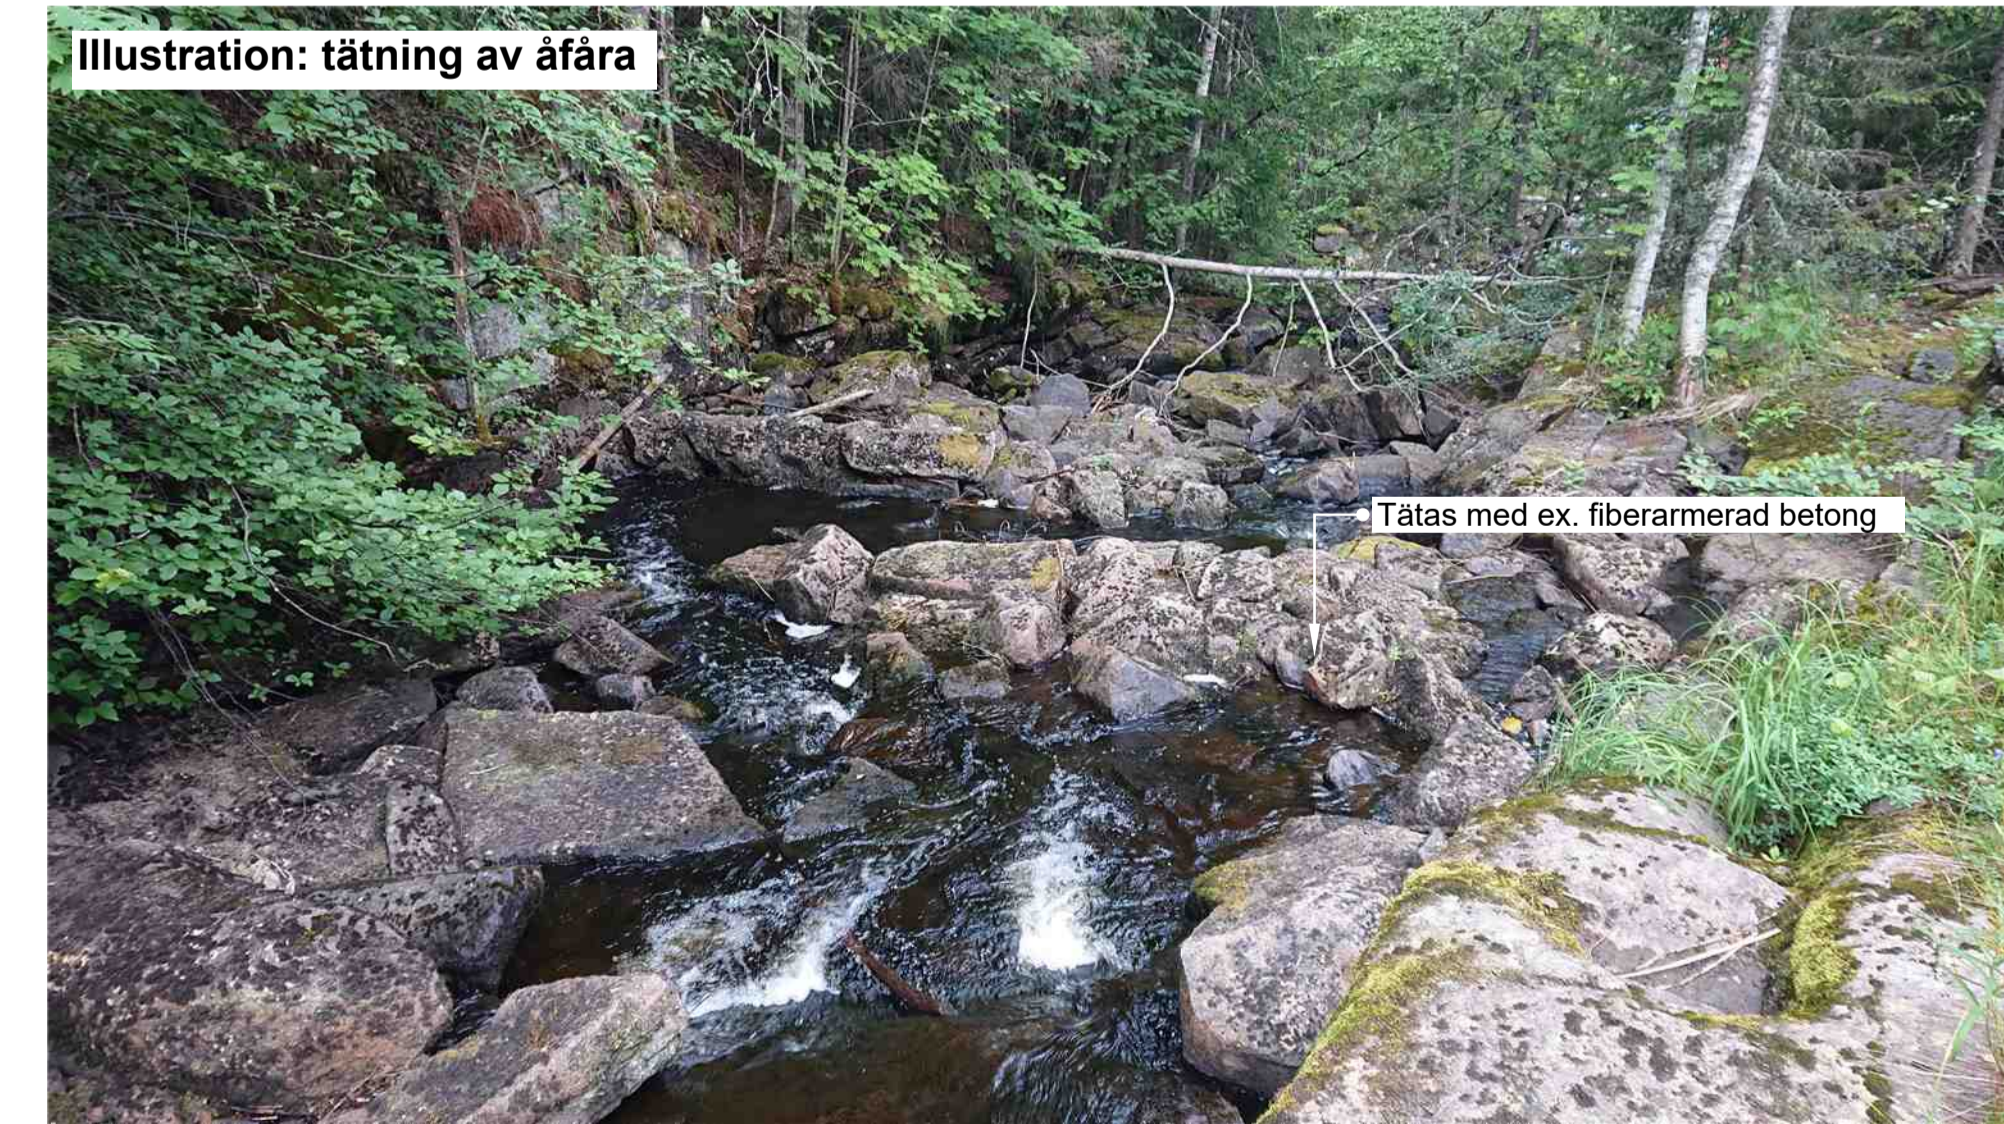
Sektion 004.A-A, skala 1:100 (A1)

- FÖRKLARINGAR**
- Samtliga höjder avser RH2000
- ÅTGÄRDER**
- Den övre dammen rivs ut på mittsektionen
 - Stenarmen som delar intagsfåran från naturfåran förlängs och riktas mot vänster strand
 - Tröskel till naturfåran anläggs på nivå ca +39,4 och ges en V-formad profil med slänter på ca 1:2
 - Tröskel till intagkraftverksgren bevaras på nivå ca +39,8 och ges en bottenbredd på ca 10 m
 - Vid MLQ anpassas fiskvägens tröskel för att avbörda minst 0,25 m³/s

Illustration: upptröskling brant parti

Illustration: Anpassning av trösklar

Illustration: tätning av åfåra

Den övre dammbyggnaden rivs ut så att ingen dämning kvarstår i sektionen. Fundamenten kan bibehållas för att vid behov anlägga en bro över till ön.

Trösklarna ca 10 m uppströms befintlig dammbyggnad tillrättaläggs för att erhålla en optimal flödesfördelning mellan åfåror. Detta sker primärt genom att befintlig stenarm i mitten av åfåran flyttas mot vänster strand (figur 14, bilaga 04). Den högra tröskelns botten (kraftverksgrenen) bibehålls på befintlig nivå runt +39,8 och får en bottenbredd om ca 10 m.

Den vänstra tröskeln (naturfåran) görs V-formad med en botten på ca +39,4 och släntlutningar på 1:2. Trösklarna ges en naturlig utformning och anpassas för att uppnå önskad funktion.
