*Fiskevårdsteknik i Sverige AB*

**ÄLGÅSFORS, SUSEÅN**

**UTRIVNING**

**SAMRÅDSUNDERLAG**

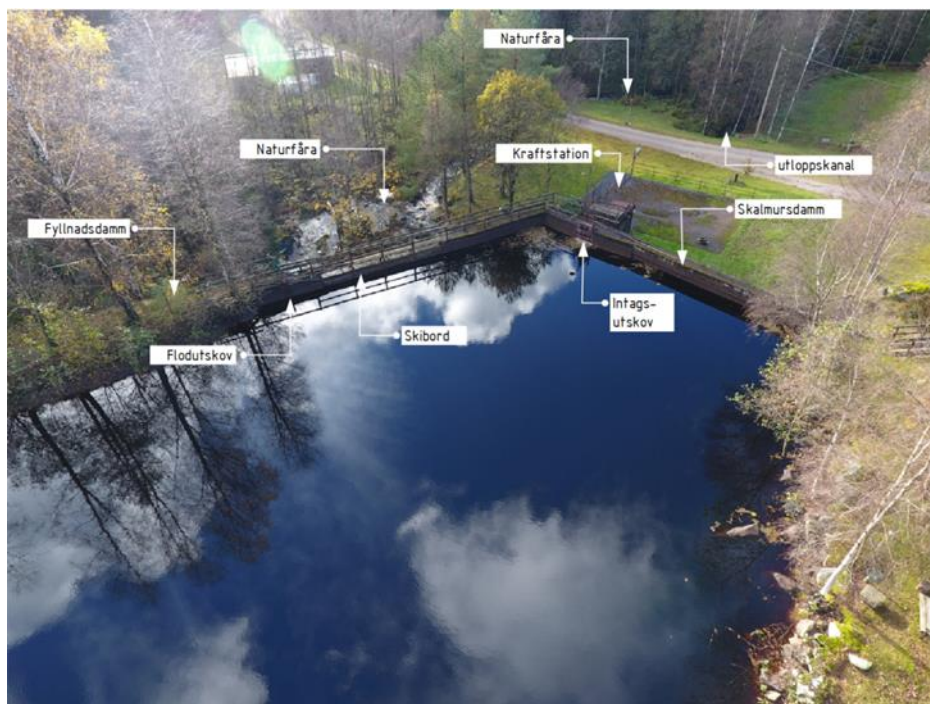
Figur 3. Skalmursdammen med skibord, intag och kraftstation. Till vänster syns anslutning mot fyllnadsdammen, bakom syns naturfåran

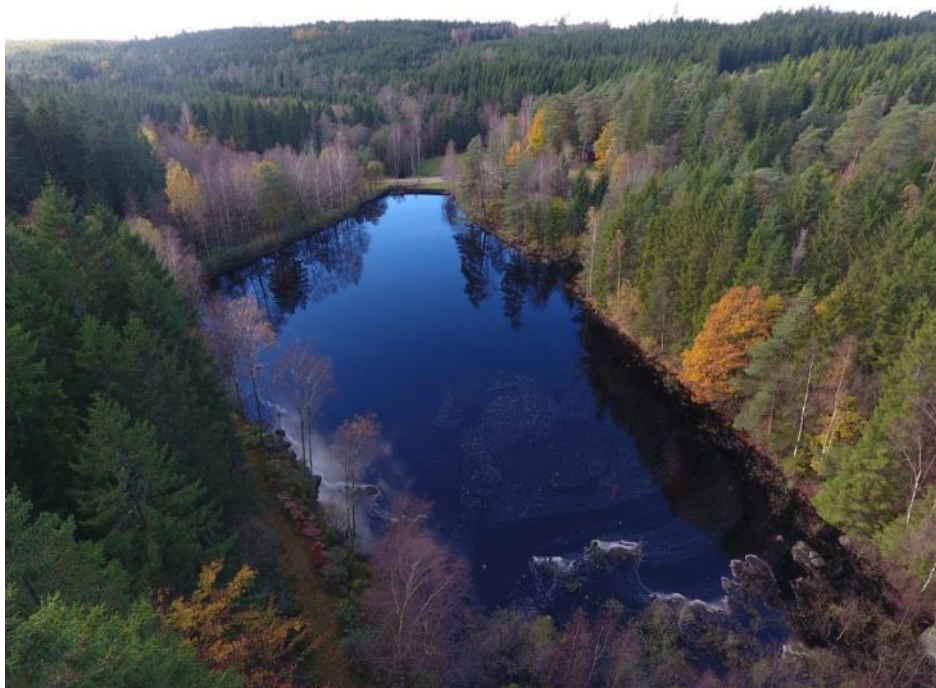
Figur 5. Nedströmsvy över kraftverksmagasinet vid Älgåsfors

Kraftverksmagasinet har en maximal yta om ca 5 ha då det är fullt (figur 5). Vid lågflödesperioder sjunker vattenytan betydligt och stora delar av magasinet torrläggas. Uppskattad maximal magasinerad volym är ca 7500 m<sup>3</sup>.

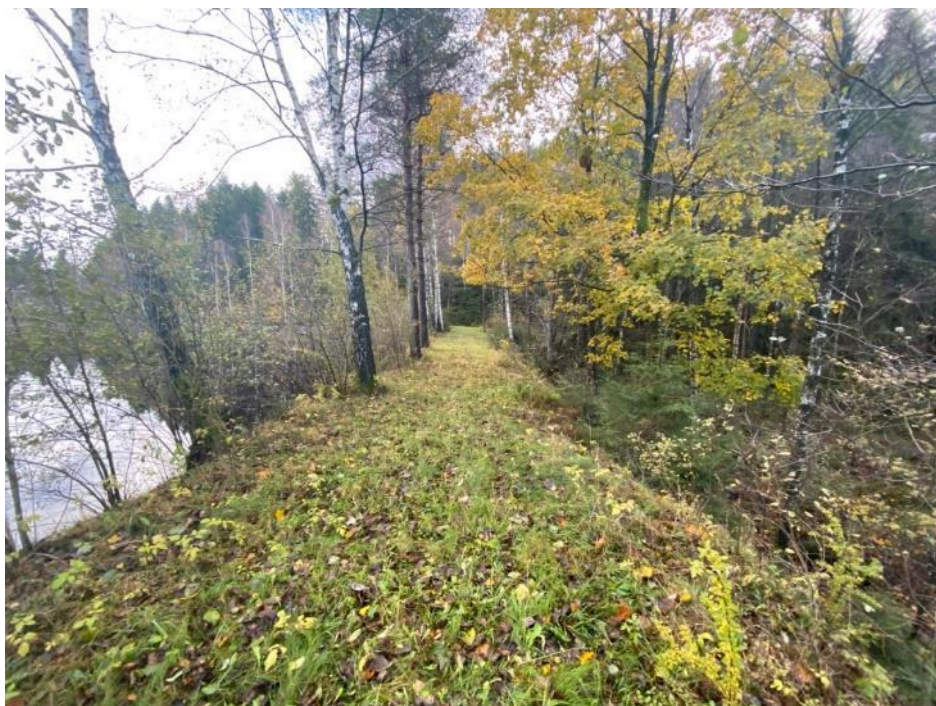
Figur 6. Fyllnadsdamm till vänster om skalmursdammen

Fyllnadsdammen utgör dammens vänstra sida och är uppbyggd av sten och jordmassor (figur 6). Bredden varierar mellan ca 3,5 – 4,5 m och krönhöjden mellan ca +114,2 - +114,6.

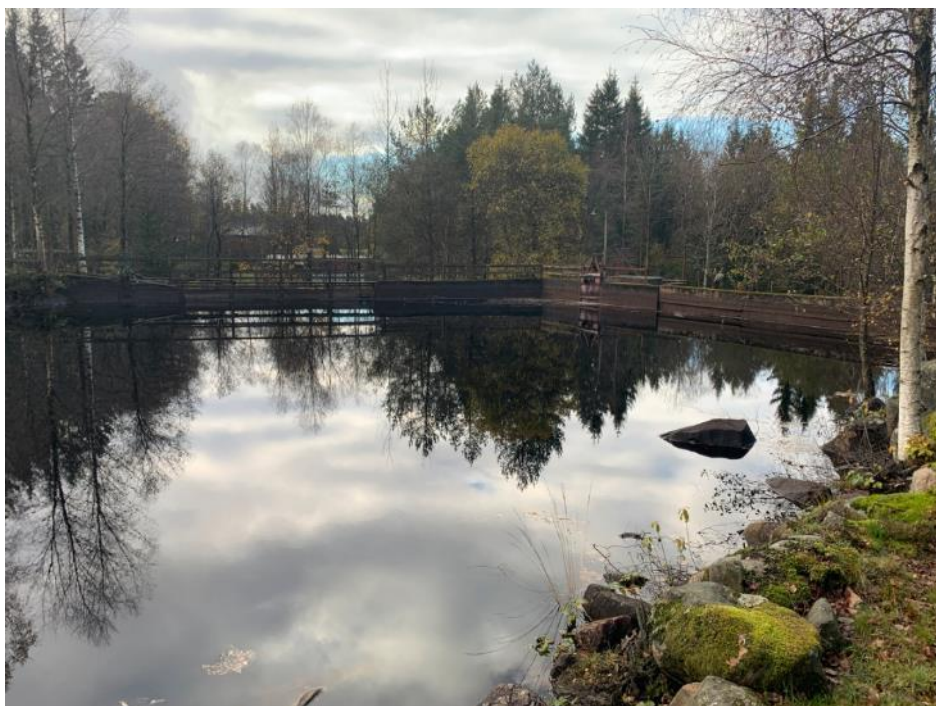
*Figur 7. Skalmursdammen vid Älgåsfors*

Skalmursdammen är uppbyggd av kallmurade stenblock och betong (figur 7–8). Skalmursdammen är ca 1,4 m bred, krönhöjd ca +114,3 - +114,6, och totalt ca 38 m lång. Omfattande läckage sker genom dammen, huvudsakligen under skibordet samt i hörnet mot intaget.

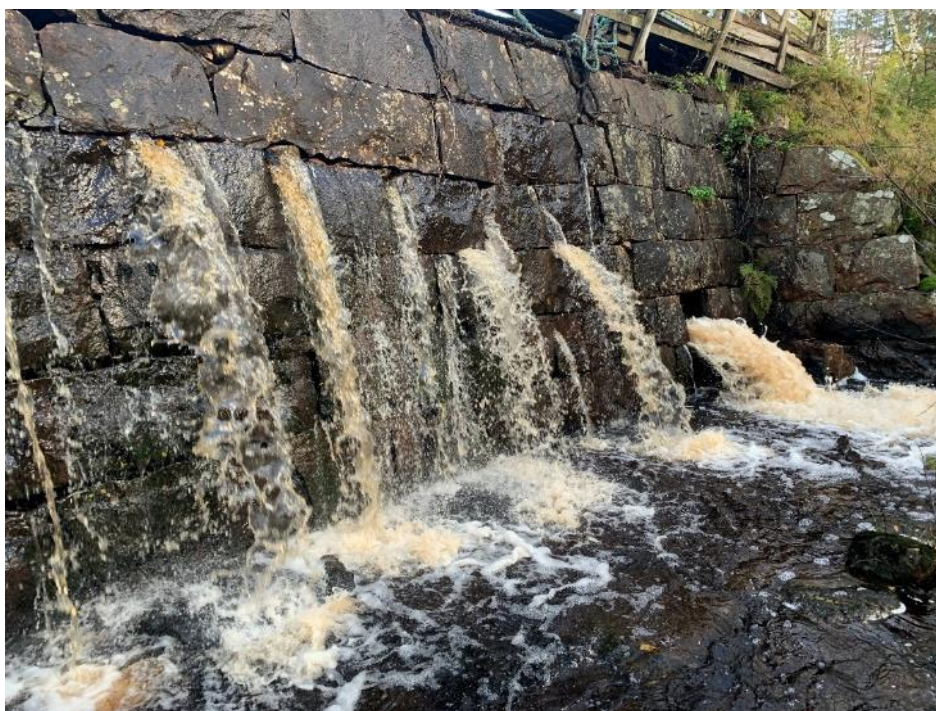
*Figur 8. Läckage genom dammen under skibordet. Längst till höger utlopp från flodutskov*

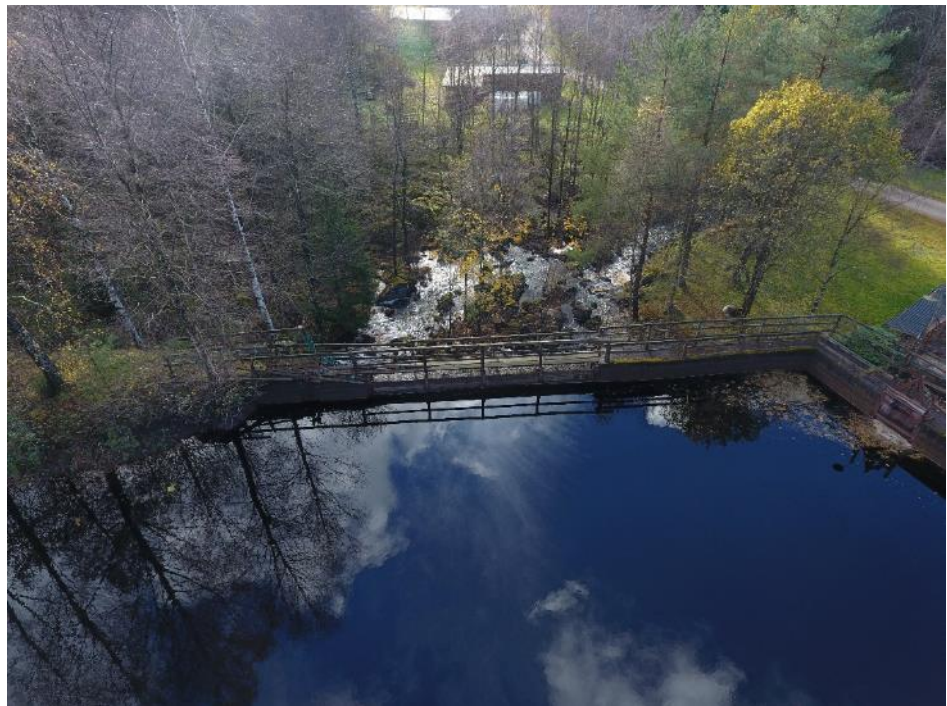
Figur 9. Vänster del av skalmursdammen med skibord, träsättar och flodutskov

Skibordet är ca 7,4 m långt och uppdelad på fyra sektioner, vardera ca 1,7 m lång, tröskelnivåer varierande mellan +113,60 - +116,69 (figur 9). Skibordets betongkant är delvis söndereroderad vilket skapar en ojämn överfallsnivå. Sektionerna är försedda med träsättar för utökad dämmningsförmåga upp till nivå ca +114,06.

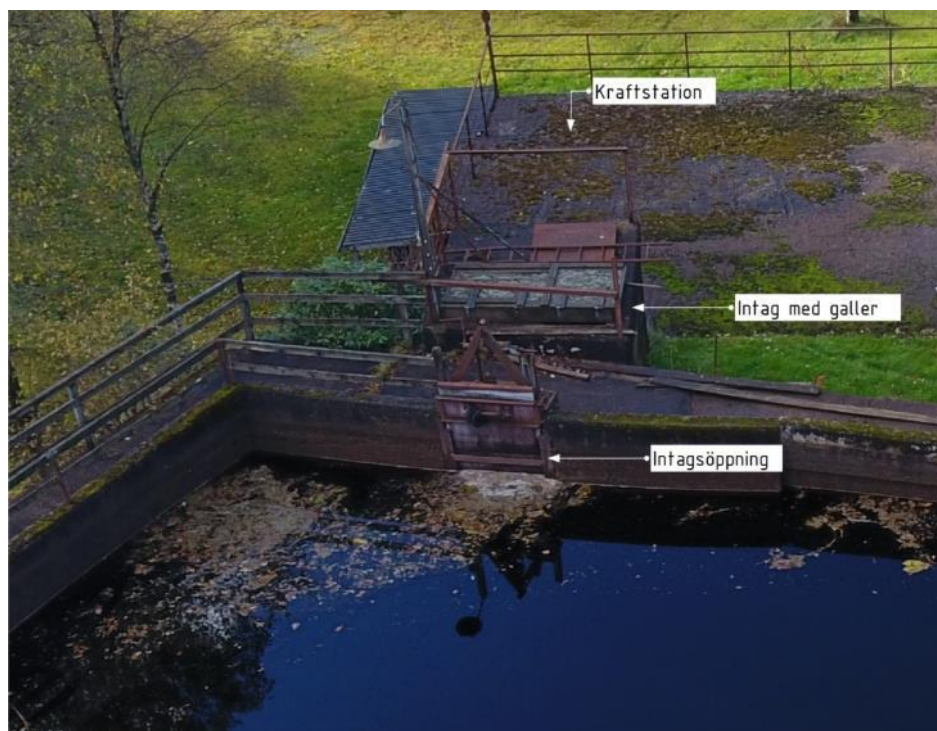
Figur 10. Intag och kraftstation

Intagsöppningen i skalmursdammen är ca 1,3 m bred med tröskelnivå på ca +111,5. Den är försedd med trälucka för avstängning (figur 10). Mellan intaget i dammen och kraftstationen finns en mindre intagsbyggnad i betong försedd med ett galler. Nedströms gallret leds vattnet vidare till turbinsumpen under kraftstationen. I dagsläget är turbinen ur drift men ett omfattande läckage går genom kraftstationen till utloppskanalen (figur 11). Kraftstationen är ca 9x9 m stor och delvis inbyggd i slänten på skalmursdammens nedströmssida.

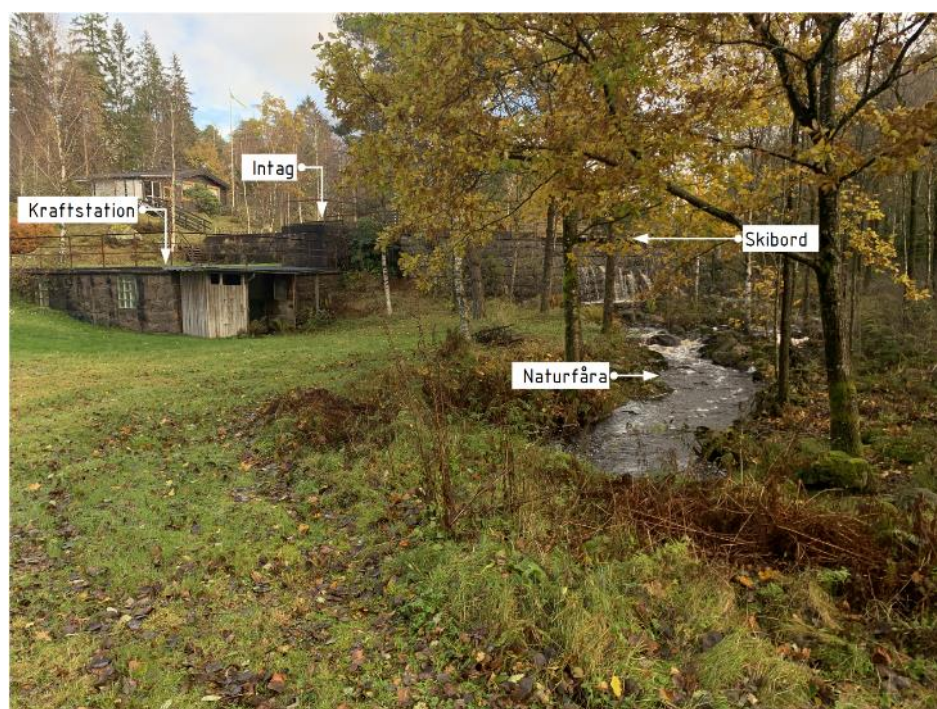
Figur 11. Uppströmsvy över naturfåra, skalmursdamm och kraftstation

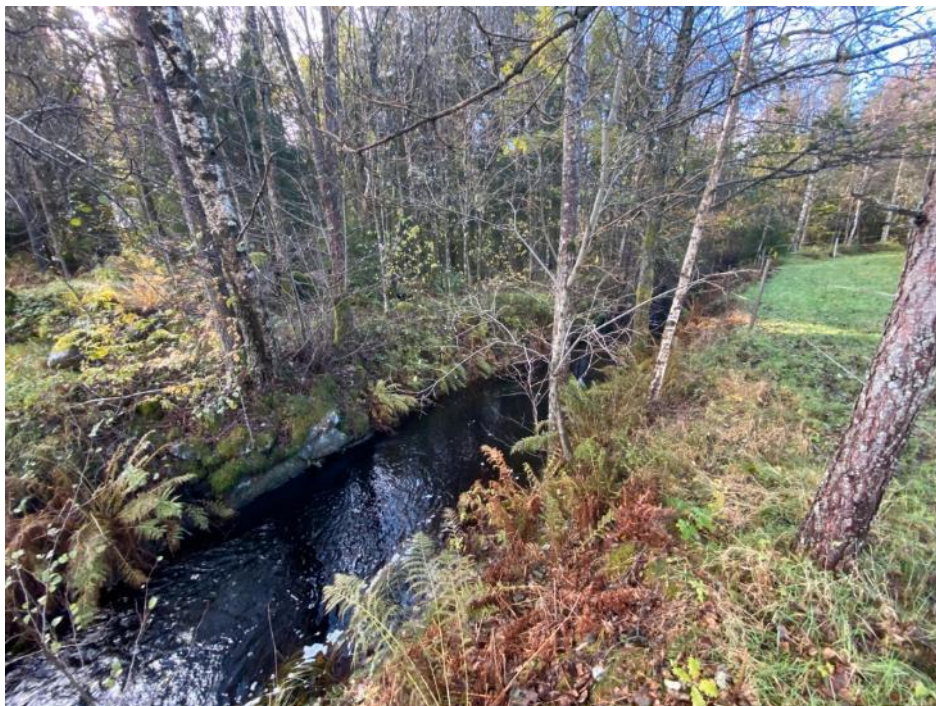
Figur 12. Utloppskanal nedströms kulvert från kraftstation

Utloppsvattnet från kraftstationen löper genom två ca 33 m långa kulvertar till utloppskanalen. Utloppskanalen utgörs av en grävd fåra som är ca 3 m bred; 0,5 m djup och 80 m lång (figur 12).

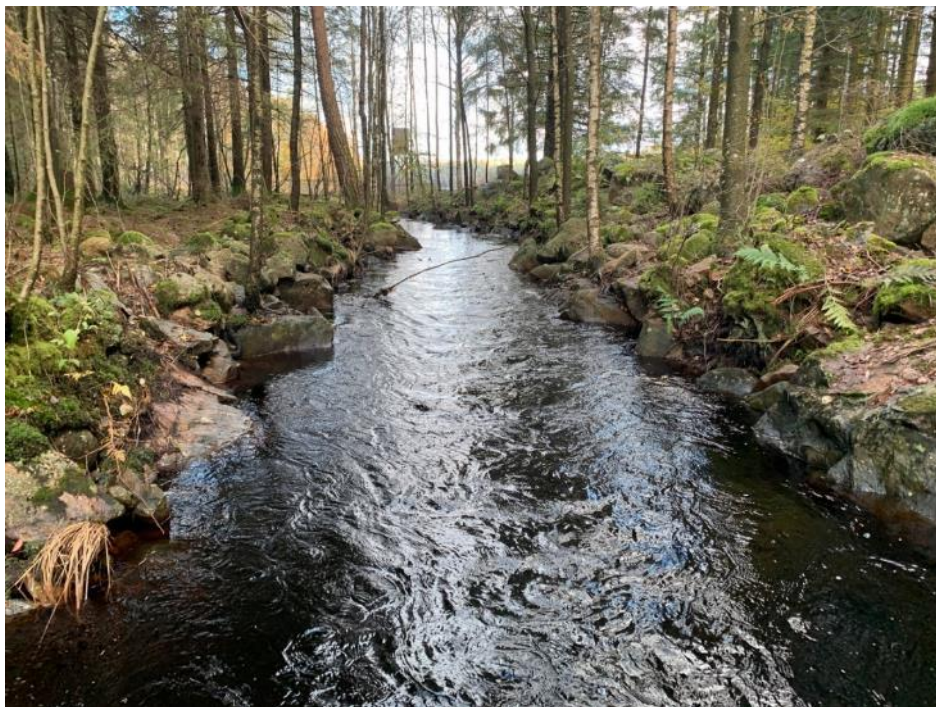
*Figur 15. Rensad åfåra mellan Rammsjön och kraftverksmagasinet*

Mellan Rammsjön och kraftverksmagasinet löper en ca 150 m lång åfåra (figur 13–16). I fårans uppströmsände vid sjöutloppet finns en bro över fåran. Fårans bredd varierar mellan ca 3–6 m, medellutning ca 0,3 %. Fåran är kraftigt rensad med synliga rensvallar på båda sidor. På åfårans högersida finns mynningar till kvillar som var torrlagda vid besök. Sjönivån påverkas inte av vattenståndet i magasinet utan bestäms av tröskelnivåer i åfåran ca 10 m nedströms bron.

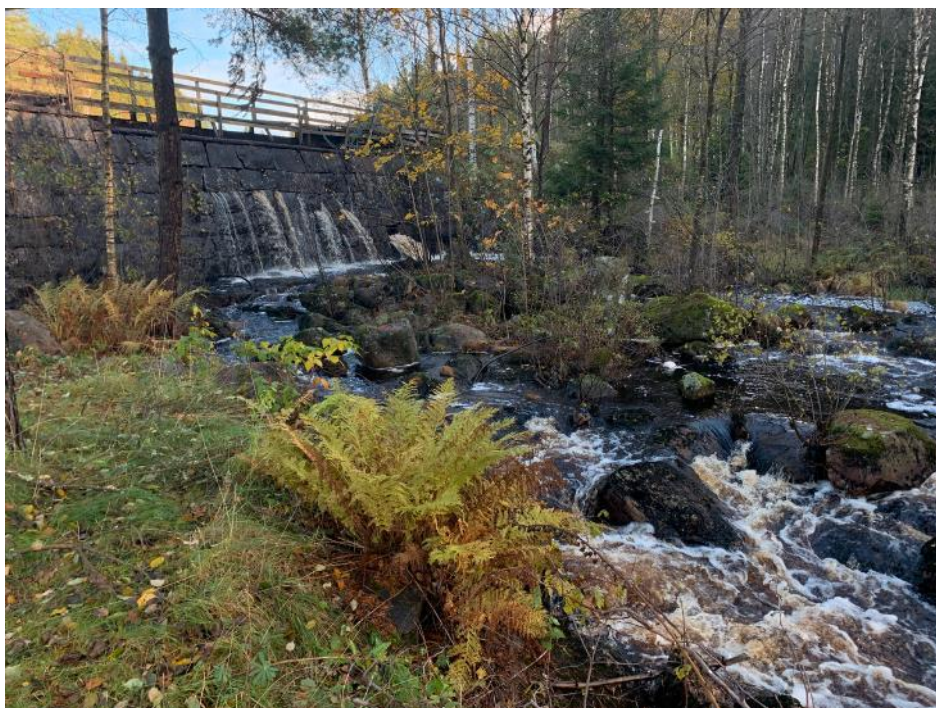
Figur 17. Naturfåran nedströms skibordet

Naturfåran sträcker sig från skibordets nedströmssida och löper ca 130 m ner till anslutningen med utloppskanalen. Naturfåran är först uppdelad på 4 mindre fåror som går ihop ca 20 m nedströms dammbyggnaden (figur 17). Efter ytterligare 10 m går naturfåran genom en kulvert under en väg (figur 18). Efter kulverten rinner naturfåran med en varierande bredd ca 2–4 m och lutning ca 1,5 % ner till sammanflödet med utloppskanalen (figur 19). Från sammanflödet mellan naturfåran och utloppskanalen är åfåran rensad och rätad på en sträcka om ca 150 m (figur 20–21).

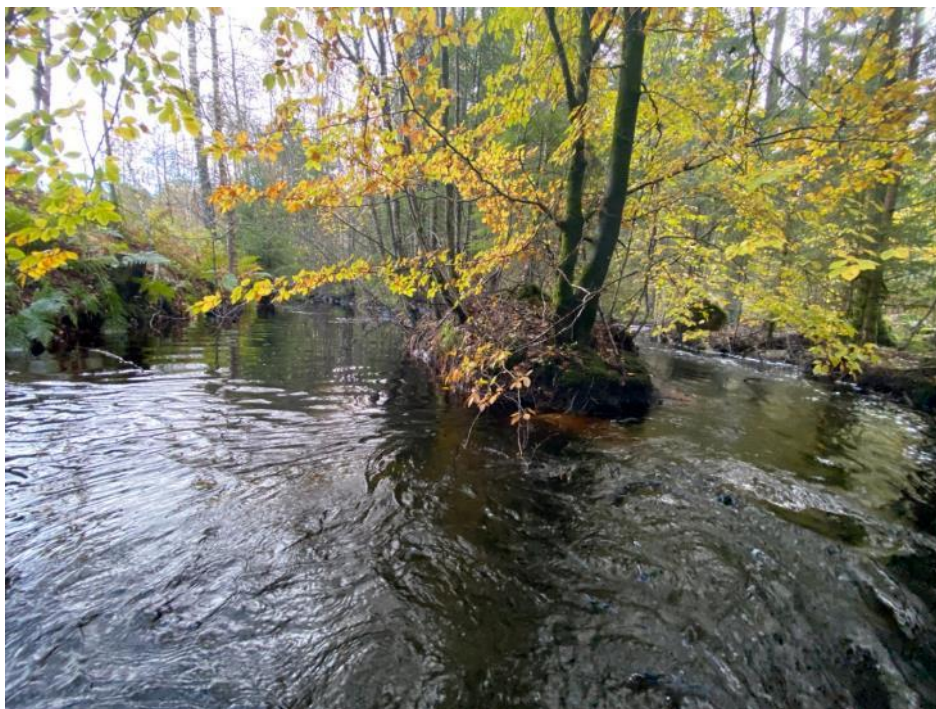
*Figur 19. Vy uppströms över sammanflöde mellan utloppskanal (vänster) och naturfåra (höger)*

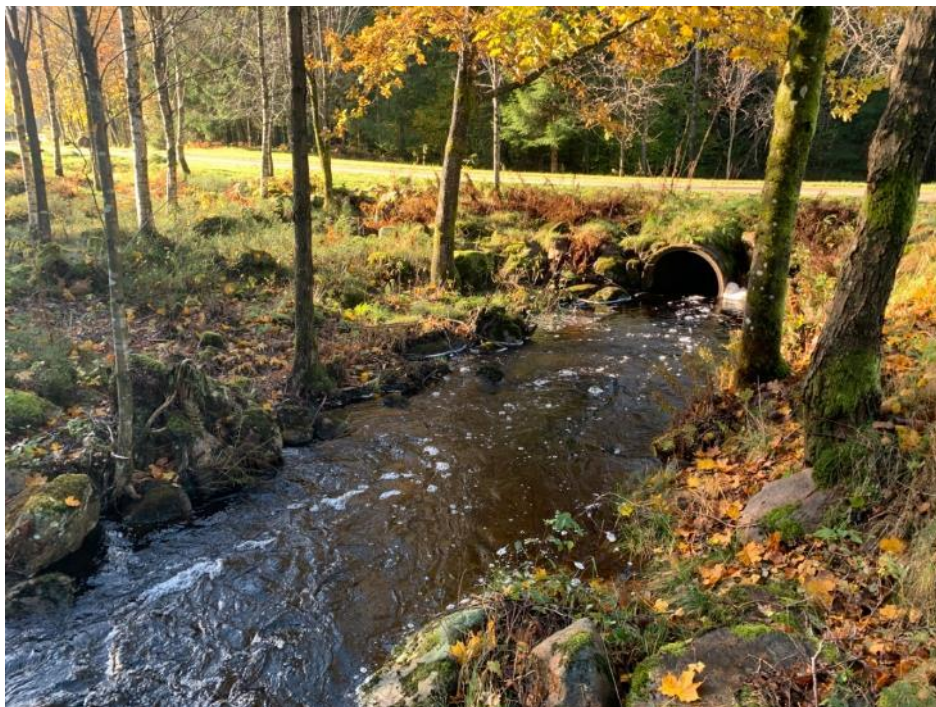
*Figur 21. Uppströms mynning kulvert, naturfåra*

Kulverten som naturfåran går igenom är ca 18 m lång, diameter ca 1,3 m och lutning ca 1,3% (figur 21–22). Kulverten utgör ett svårpasserat hinder för fisk då vattenhastigheten genom kulverten blir hög och vattendjupet vid de flesta flödesnivåer lågt.

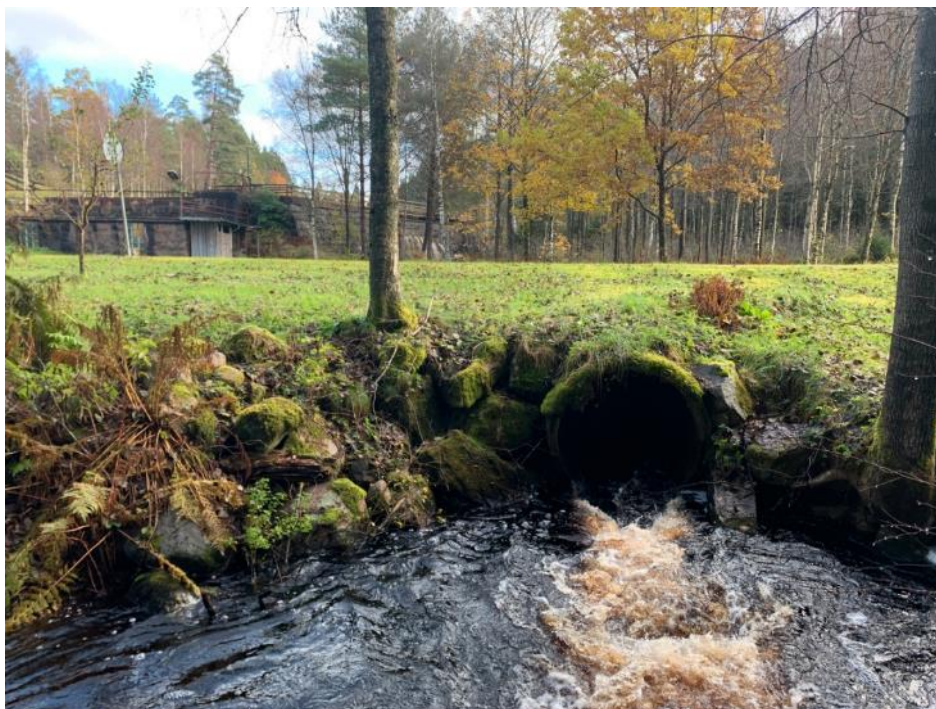
*Figur 22. Nedströms mynning kulvert, naturfåra*

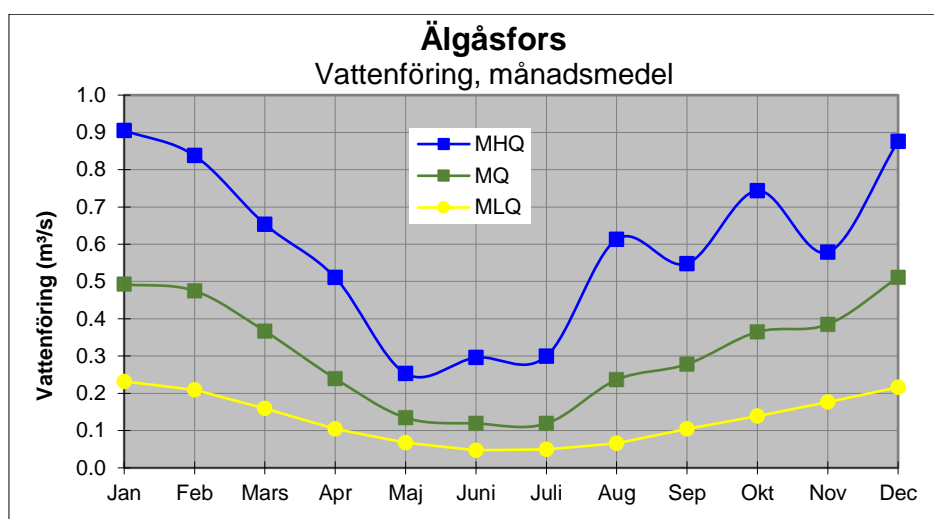
Figur 28. Karakteristiska månadsflöden i Suseån vid Älgåsfors. Siffrorna baseras på data från mätstation SMHI S-HYPE under perioden 2010–2023 (SMHI, 2023a).

Medelvattenföring i Ramnaån vid Älgåsfors uppgår till ca  $0,3 \text{ m}^3/\text{s}$  (tabell 1). Medelhögvattenföringen (MHQ) uppgår till  $1,3 \text{ m}^3/\text{s}$  och medellågvattenföringen (MLQ) uppgår till  $0,03 \text{ m}^3/\text{s}$ . MQ är högst under månaderna december – februari ca  $0,5 \text{ m}^3/\text{s}$ , och lägst under månaderna maj – juli ca  $0,12 \text{ m}^3/\text{s}$  (figur 28). Flödesuppgifterna är baserade på data från SMHI:s modell S-HYPE under perioden 2010–2023. Vid inmätningstillfället uppmättes flödet i Rammsjöns utlopp till ca  $0,7 \text{ m}^3/\text{s}$

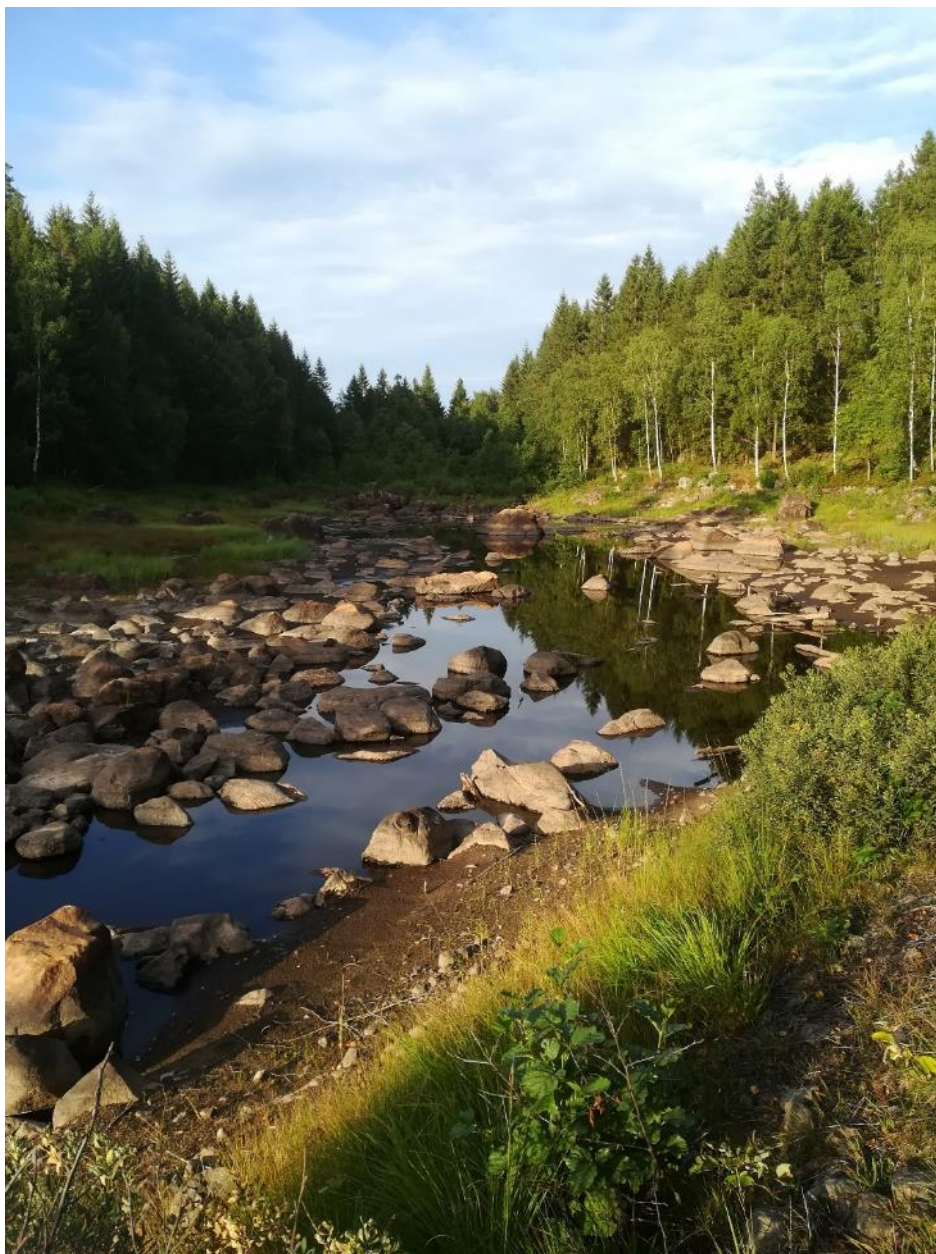
*Figur 35. Uppströmsvy över nästan torrlagt magasin vid lågflödesförhållanden då åfårans kontur framträder. Botten är i huvudsak stenig utan sedimentansamlingar.*

Undersökning av kraftverksmagasinet tyder inte på någon nämnvärd ansamling av sediment. Vid avsänkning framträder konturen av en åfåra och en i övrigt relativt stenig botten i magasinet (figur 35). Då magasinet relativt ofta sänks av under torra sommarperioder och det inte finns någon större sedimenttransport från systemet uppströms anläggningen har ingen uppbyggnad av sediment i magasinet skett.

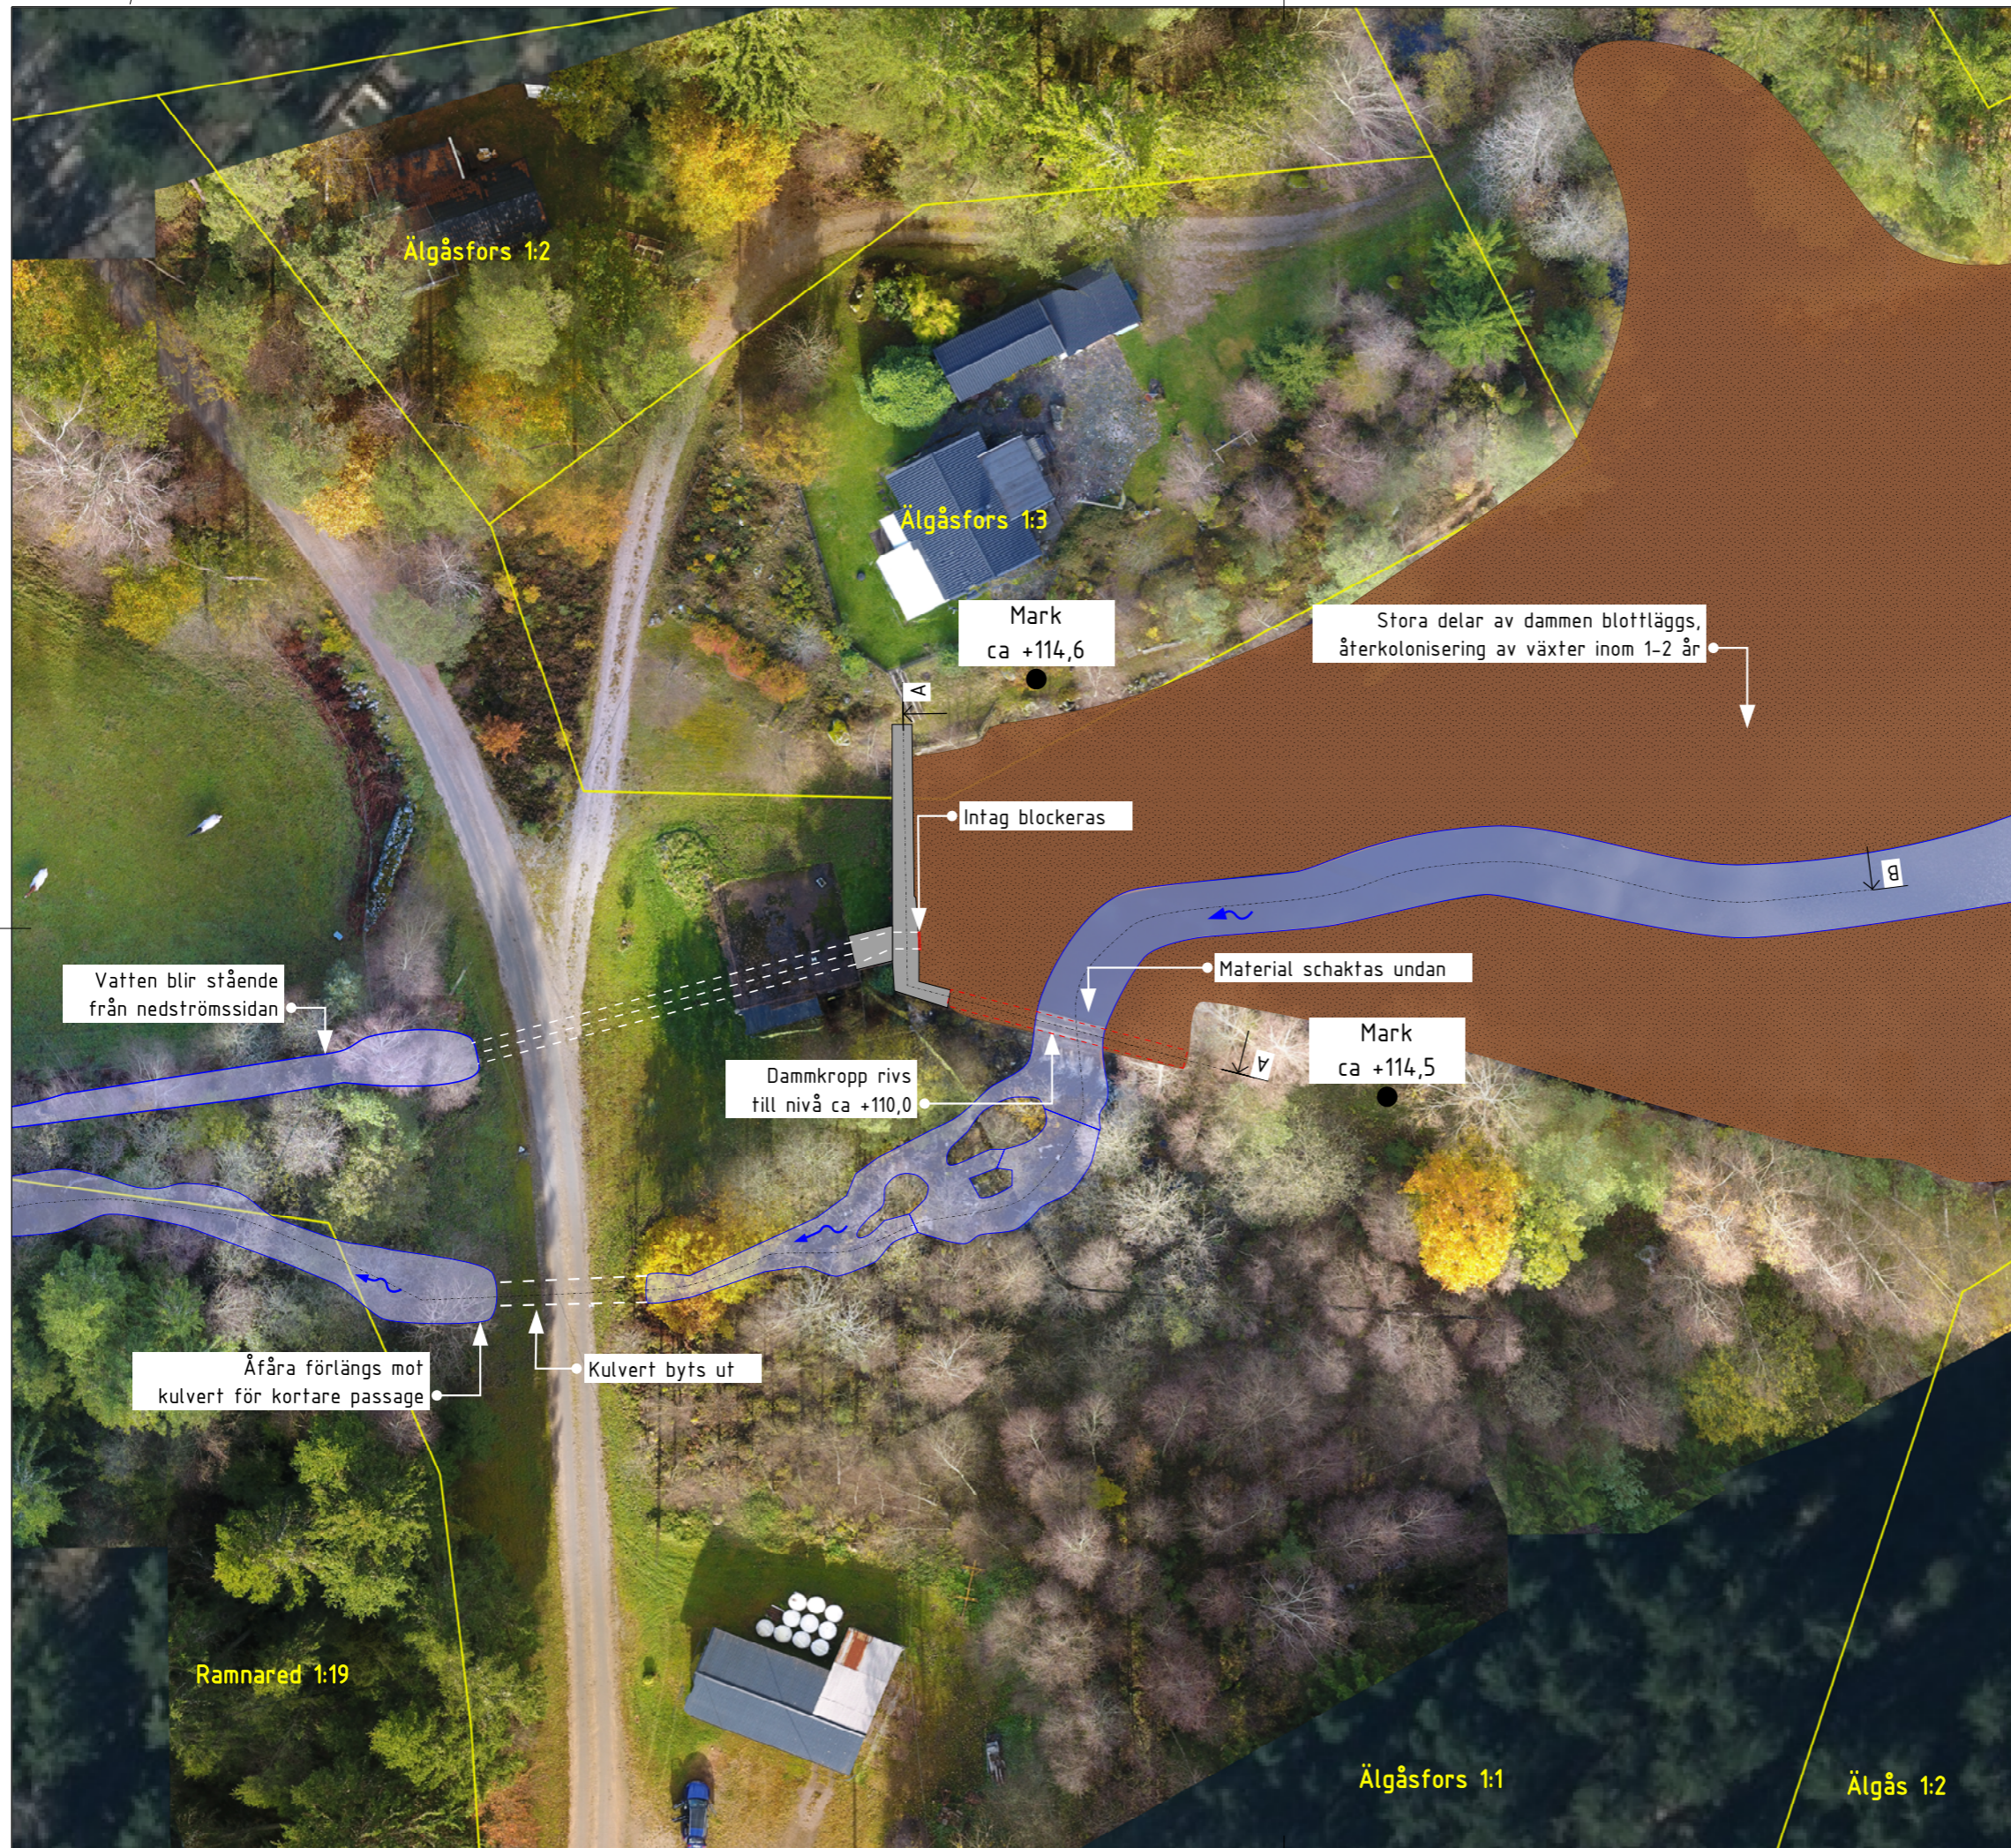
Vatten blir stående från nedströmssidan

Åfåra förlängs mot kulvert för kortare passage

Kulvert byts ut

Dammkropp rivs till nivå ca +110,0

Intag blockeras

Material schaktas undan

Stora delar av dammen blottläggs, återkolonisering av växter inom 1-2 år
