# Återställn av vandringsväg

- Bakgrund
- Åtgärder
- Genomförande

FALKENBERG KOMMUN  
HERTINGS KRV, ÄTRAN  
ÅTERSTÄLLNING

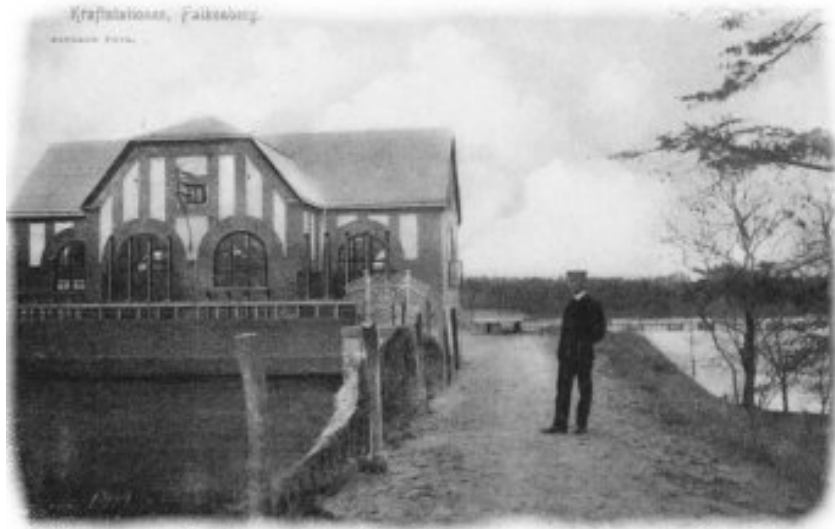
Herting I - 1903

- Slukförmåga 65 m<sup>3</sup>/s
- Fallhöjd 5 m
- Effekt 2,8 MW
- Energiprod 15 GWH/år

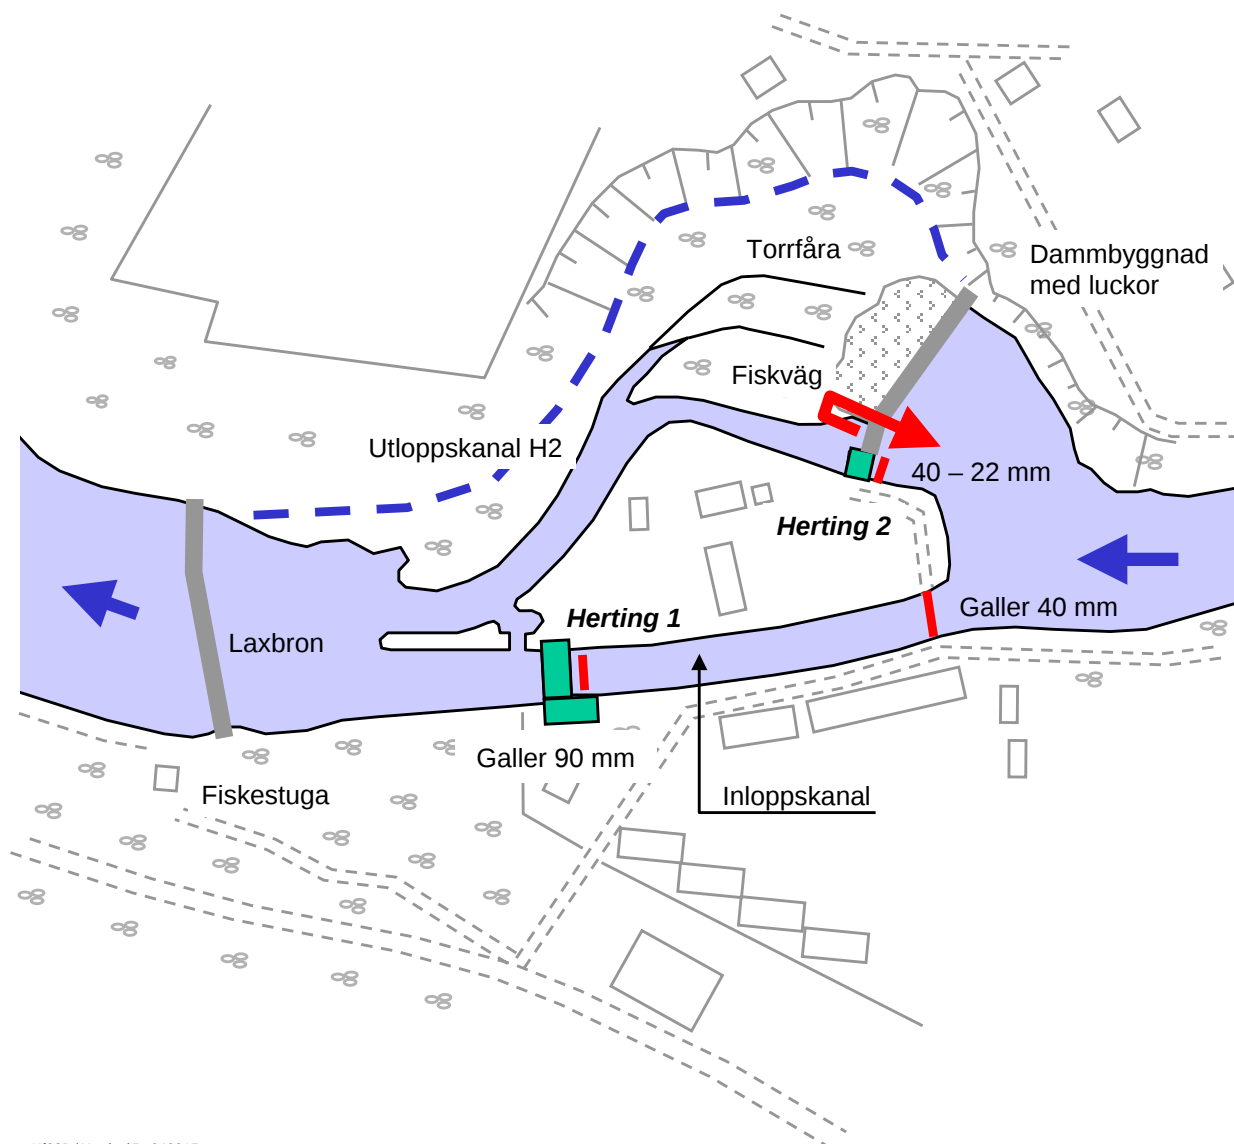
## ÖVERSIKT NUVARANDE FÖRHÅLLANDE

Plan A, skala 1 : 2.000

Starka fiskar upp – fiskväg  
Svaga fiskar upp – ingen

Små fiskar ned – turbin  
Smala fiskar ned – turbin  
Stora fiskar ned – luckor

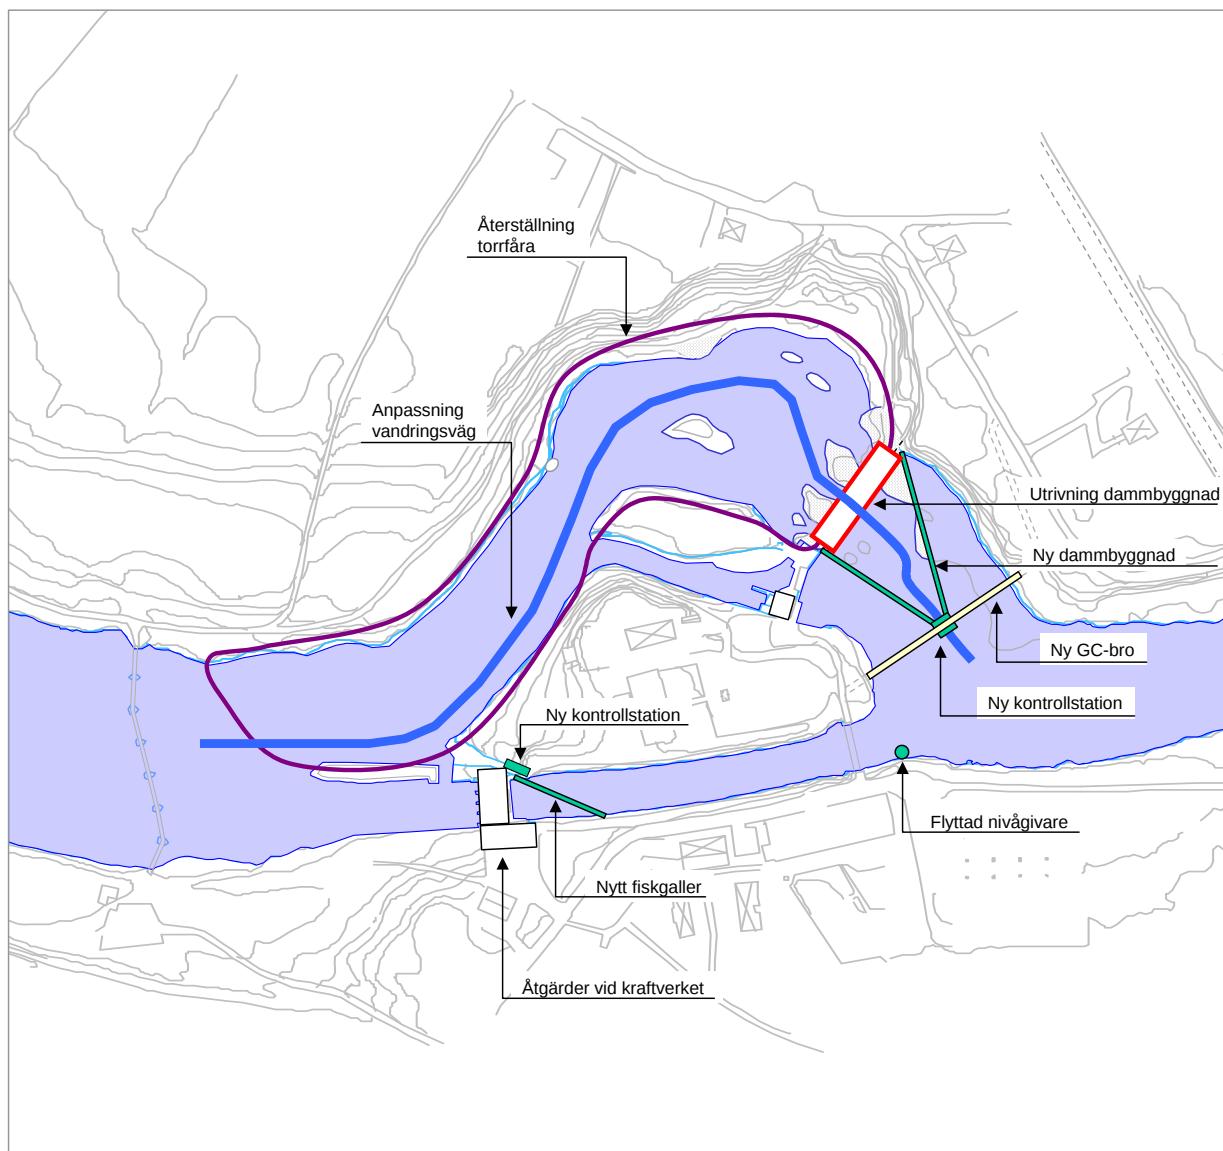
## ÖVERSIKT ÅTGÄRDER

Plan F, skala 1:2000 i A3

- Framtida vattenområde
- Framtida stigränna

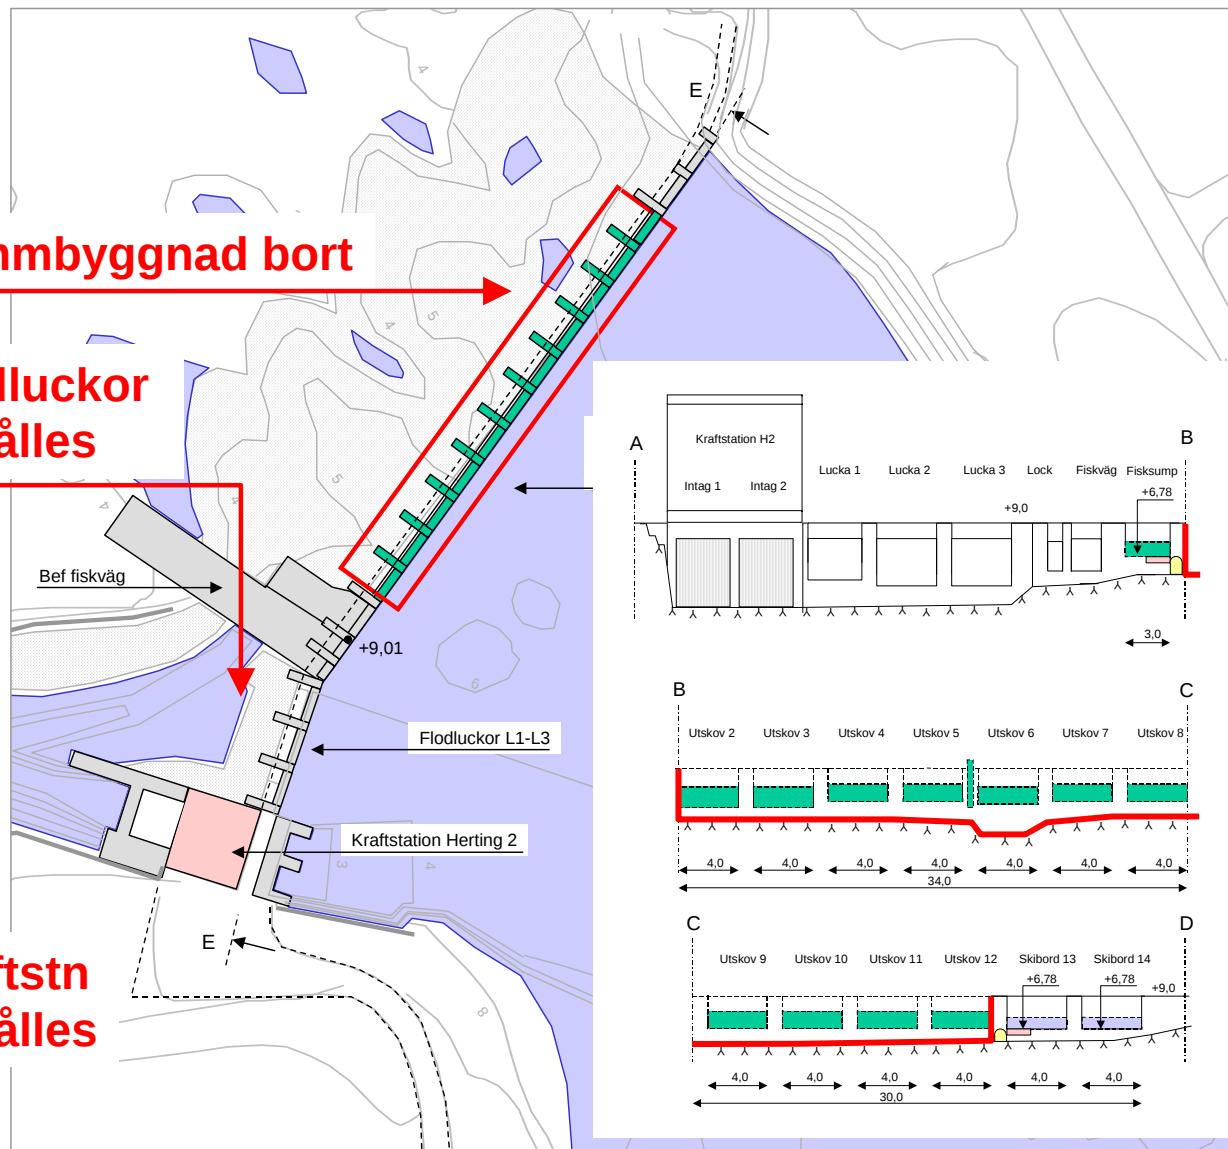
UTRIVNING BEFINTLIG  
DAMMBYGGNAD

**Dammbbyggnad bort**

**Flodluckor behålles**

**Kraftstn behålles**

Plan G, skala 1:500 i A3

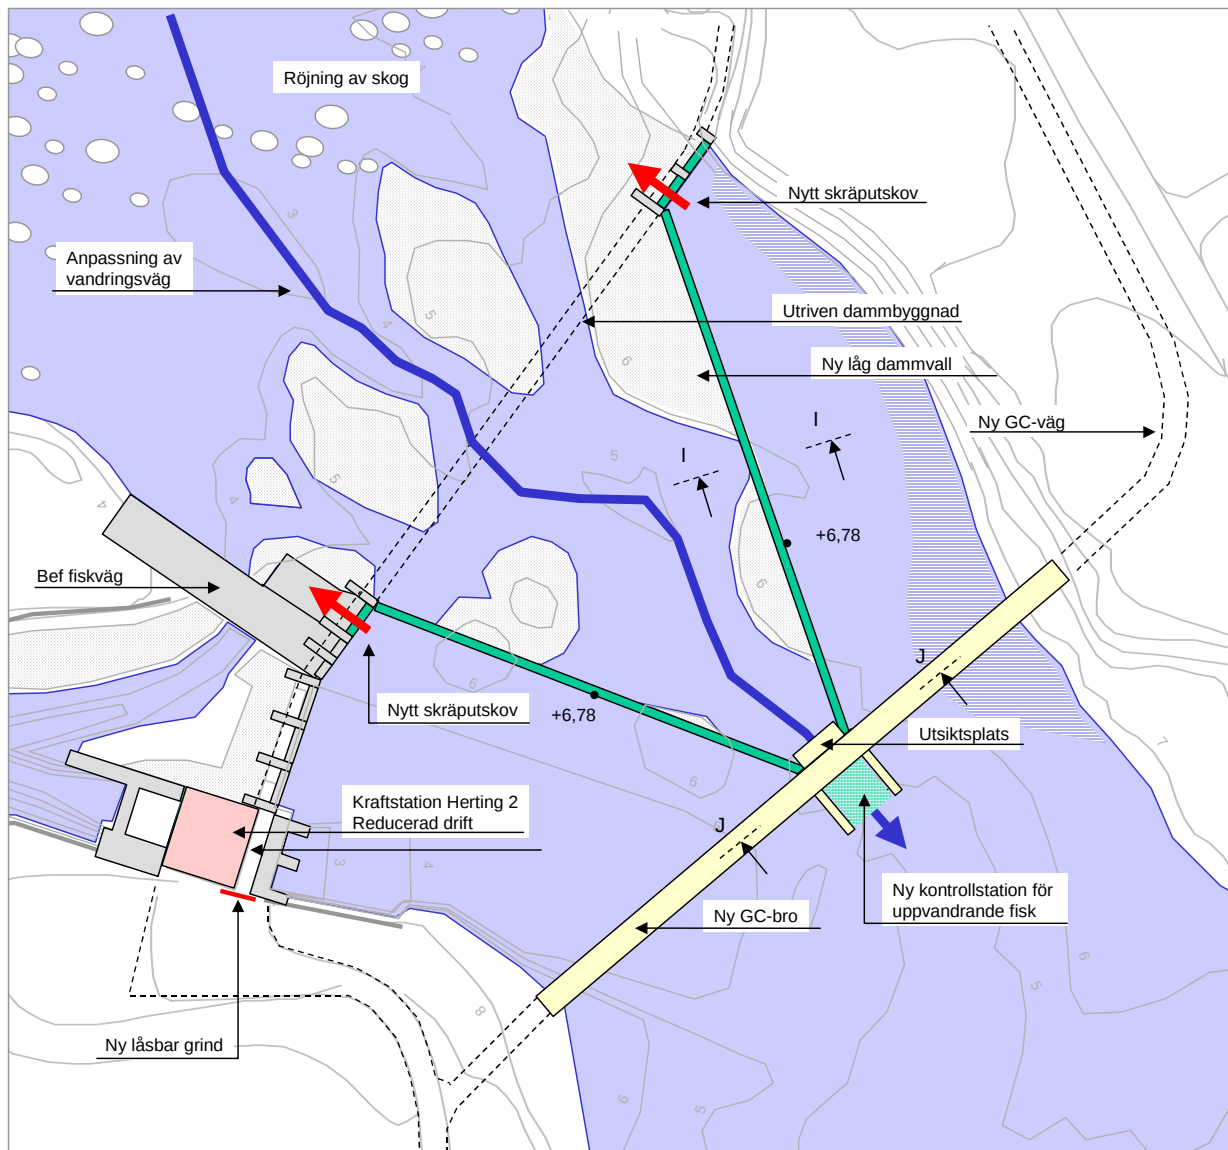
NY DAMMBYGGNAD

Plan H, skala 1:500 i A3

- Ny dammvall
- Ny GC-bro
- Ny kontrollstation
- Urschaktning av lösa sediment och växtlighet till fast underlag
- Berg i dagen

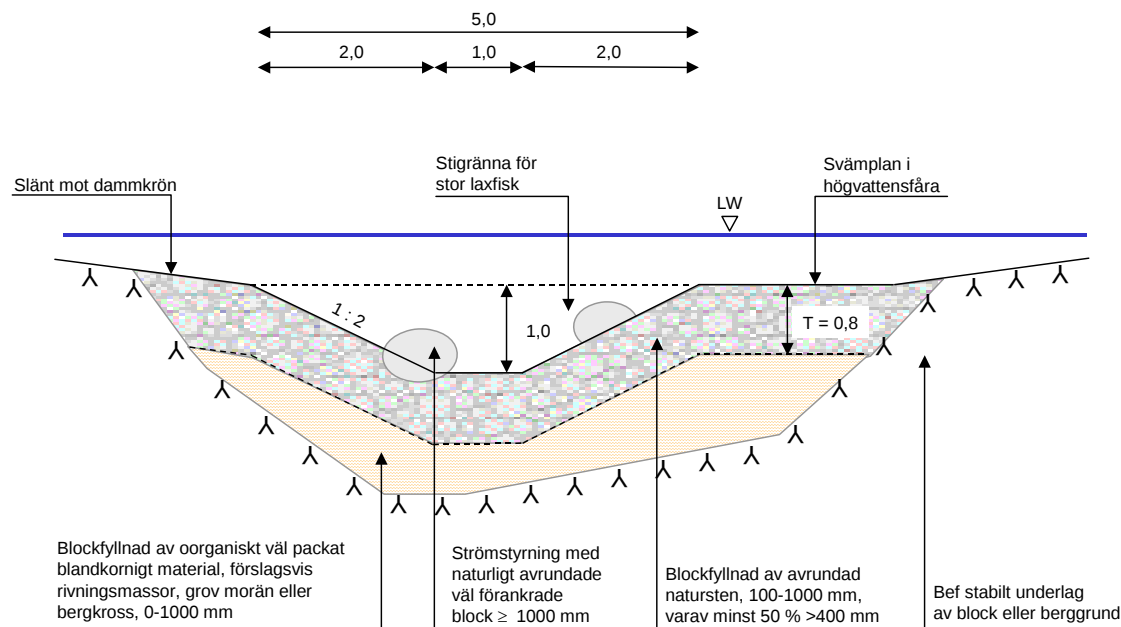
## NY STIGRÄNNA

Principsektion N, skala 1:50 i A3

- Den nya åfårans botten skall ha en jämn slutning som inte på något ställe väsentligt överstiger 3,0 ‰
- Den nya stigrännan skall ha en horisontell botten med en bredd av 1,0 m, ett djup på 1,0 m samt sidor som sluttar i 1:2
- Den nya fåran för höga vattenflöden ges en mjuk anslutning till stigrännans ök. Fårans sidor utförs så höga att de når upp till omgivande stabil mark eller till minst 2 m över stigrännans botten
- Vid placering och formning av båda fåror utnyttjas befintliga vattenvägar i största möjliga utsträckning. Förekommande större block bevaras orörda. Fåror ges ett slingrande och oregelbundet lopp

- Förekommande organiska jordlager under ny åfåra schaktas ut och ersätts med väl packad mineraljord inom ett avstånd i sidled av minst 1 m från stenbeklädningens ytterkant.
- Åfåran formas genom urschaktning i bef jordlager och vid behov genomuppbyggnad av väl packad mineraljord.
- Åfåran förses med ett erosionsskydd av väl förankrade naturligt avrundade sten 100-1000 mm, varav minst 50 % >400 mm. Fodrets porutrymme fylls i efterhand genom att borsta och skölja ned naturligt rundat bärlagergrus 0-30 mm.
- Övanpå erosionsfodret läggs väl förankrade naturligt avrundade block ? 1000 mm i ett gles oregelbundet mönster längs ytterkanterna av åfårans plana bottendel, cc ca 3-5 m.
- Förekommande större träd bevaras. Röjning av sly och buskage utförs med sparsamhet.
- All bearbetad mark täcks med mulljord och besås med gräs snarast efter avslutat arbete

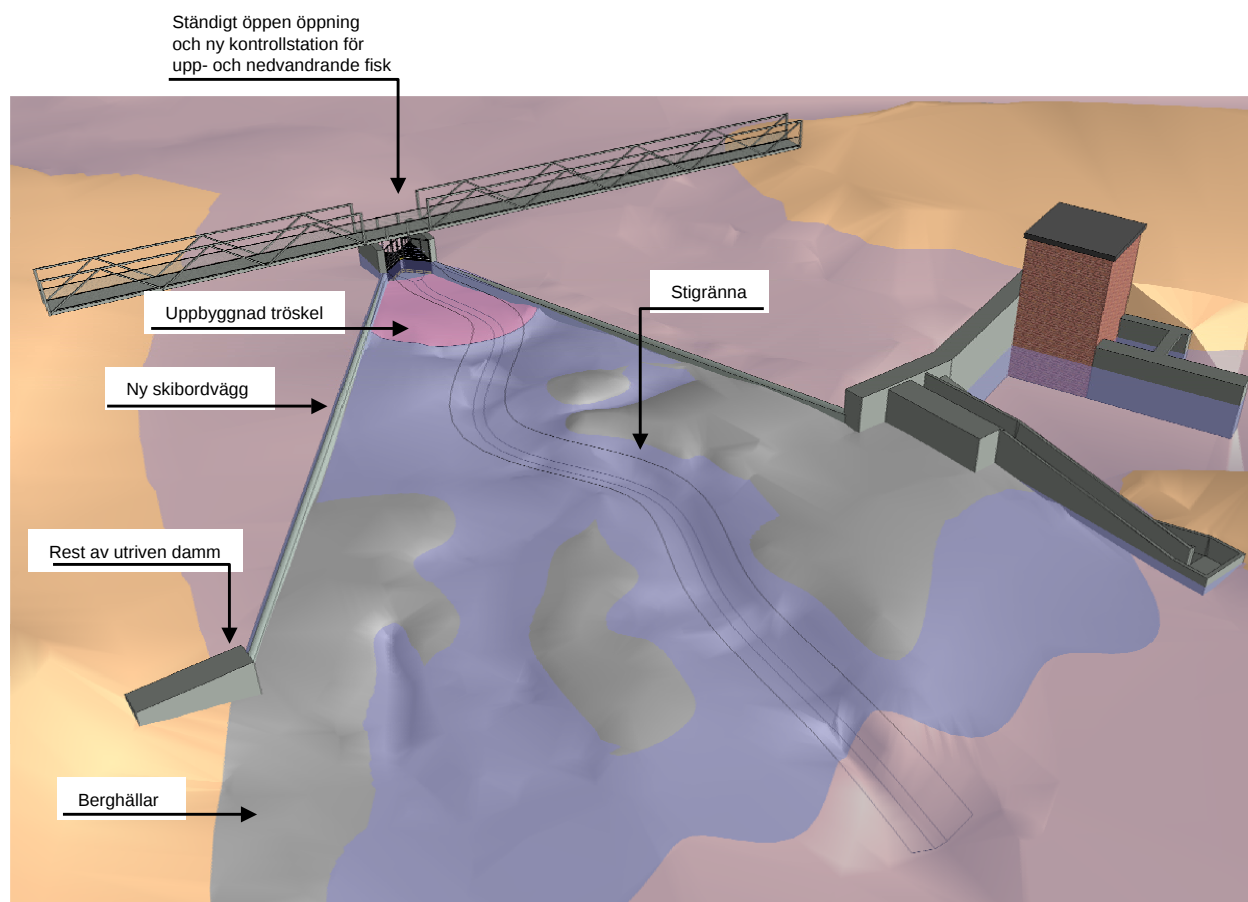
NY DAMMBYGGNAD, NY  
GC-BRO, NY STIGRÄNNA OCH  
NY KONTROLLSTATION

Vy mot sydost

- Mark ovan vatten vid  $Q = 11 \text{ m}^3/\text{s}$
- Mark under vatten vid  $Q = 11 \text{ m}^3/\text{s}$
- Berg ovan vatten vid  $Q = 11 \text{ m}^3/\text{s}$
- Berg under vatten vid  $Q = 11 \text{ m}^3/\text{s}$
- Blockfyllnad under vatten
- Stigränna

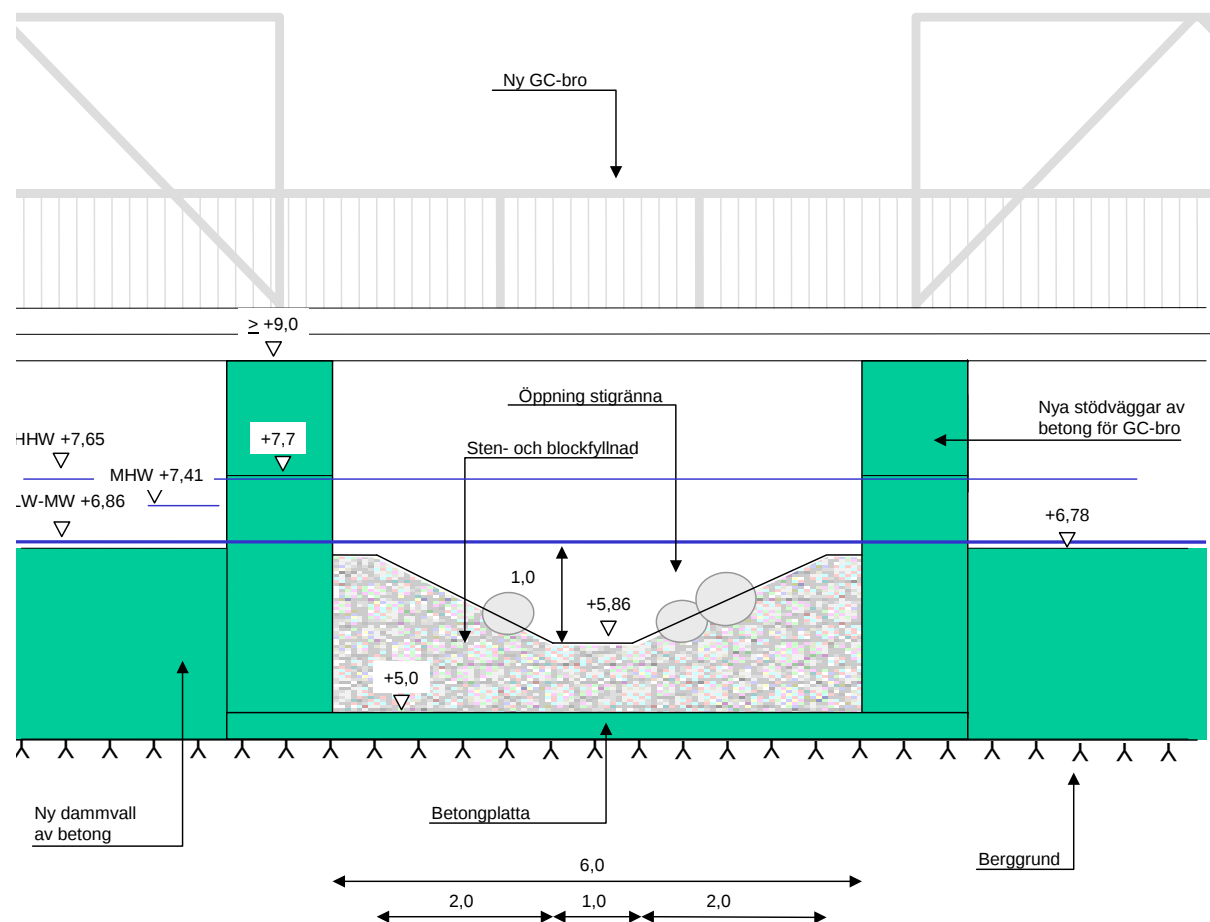
NY DAMMBYGGNAD

Sektion J, skala 1:50 i A3

STIGRÄNNA

Flöde genom öppning i ny damm för fiskpassage MLQ – MQ = 5,0 m<sup>3</sup>/s

Flöde över skibord i ny damm för fiskpassage MLQ – MQ = 6 m<sup>3</sup>/s

Mintappning genom torrfåra = 11 m<sup>3</sup>/s

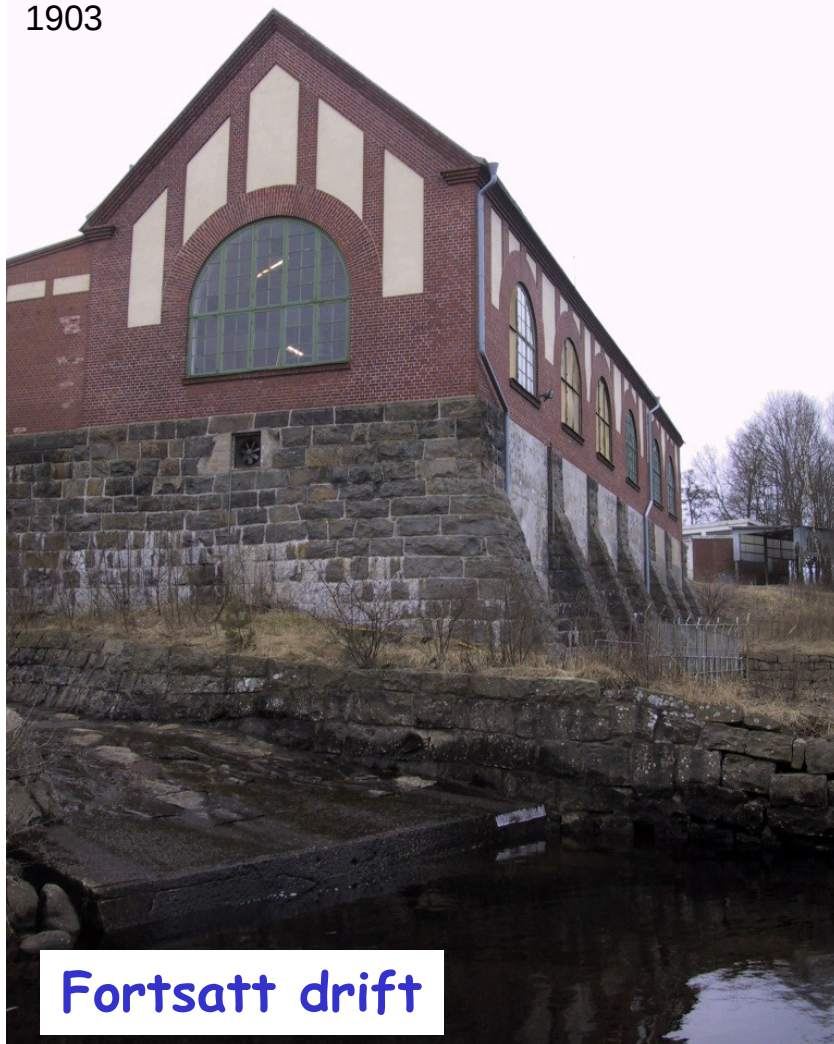
Herting 1  
1903

Fortsatt drift

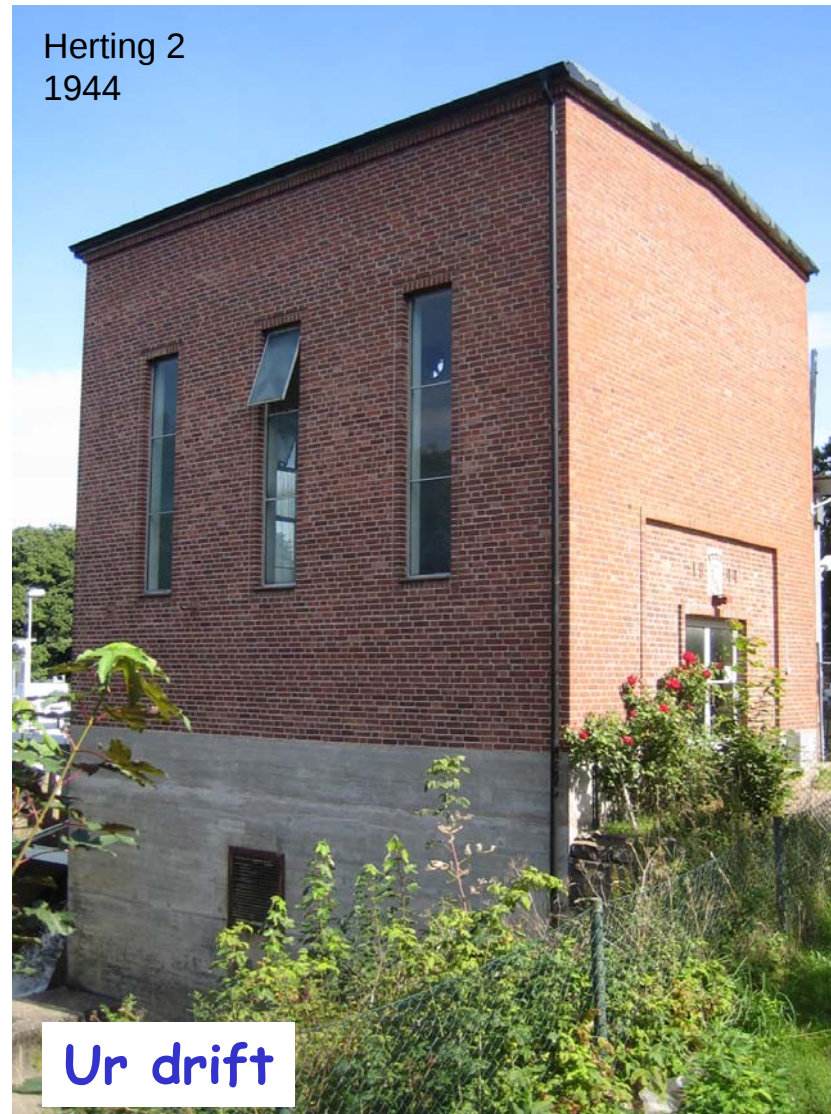
Herting 2  
1944

Ur drift

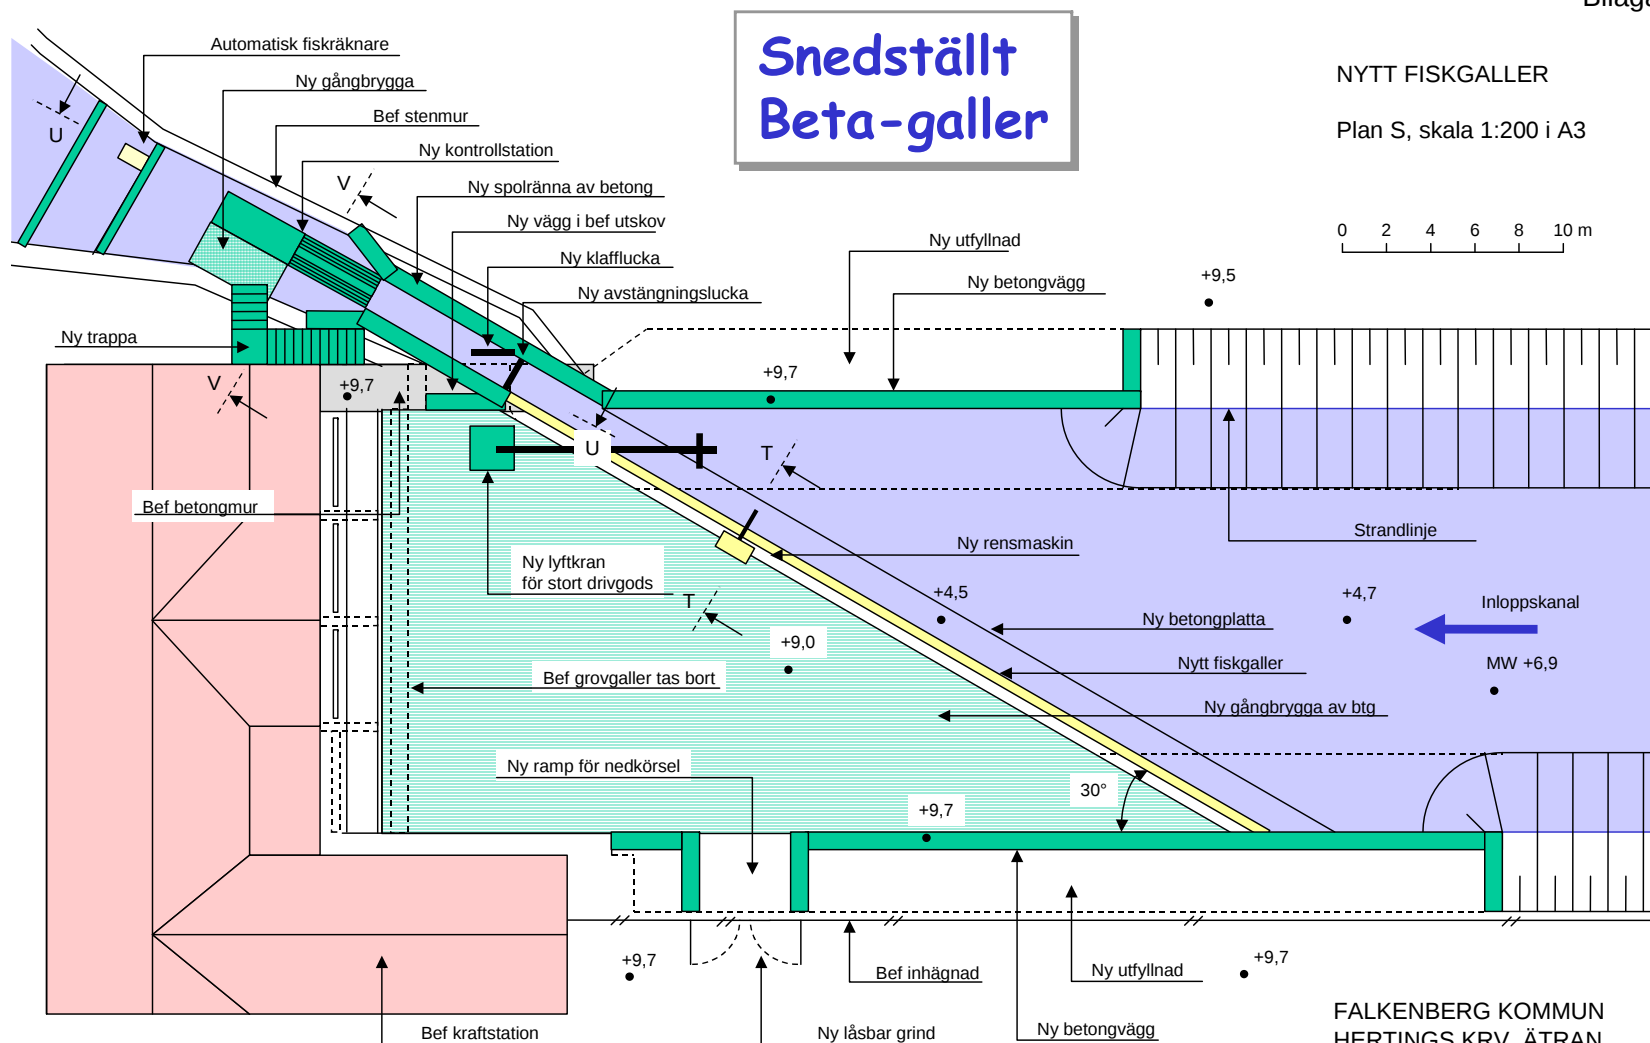
# Nytt fiskgaller

- Fiskgaller med tillhörande rensautomat, klafflucka och styrsystem levereras och monteras av beställaren. Dessa delar har markerats med gul färg i figuren

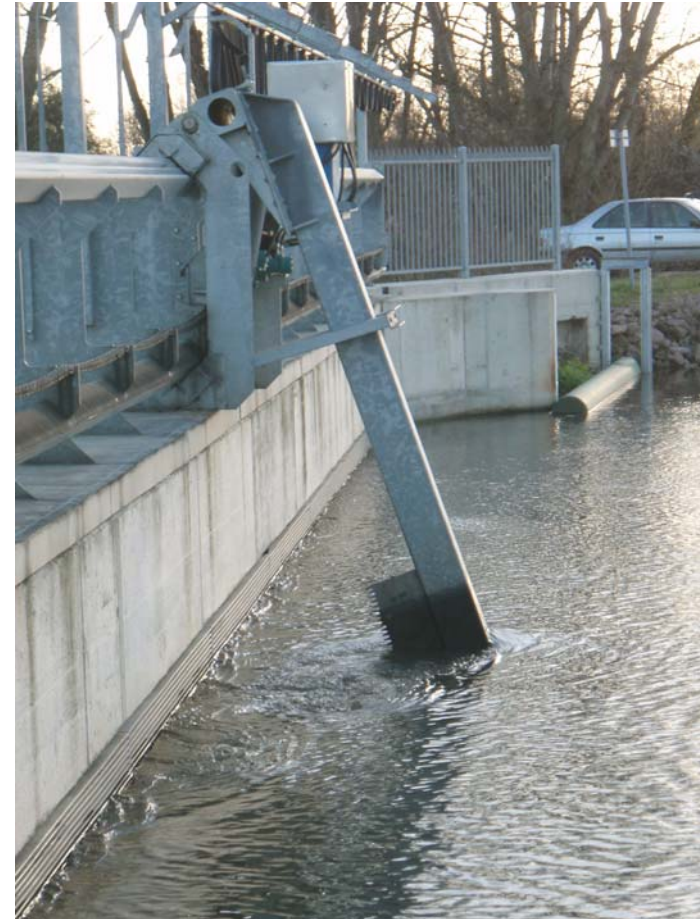
Stor yta - små öppningar  
Horisontella stål

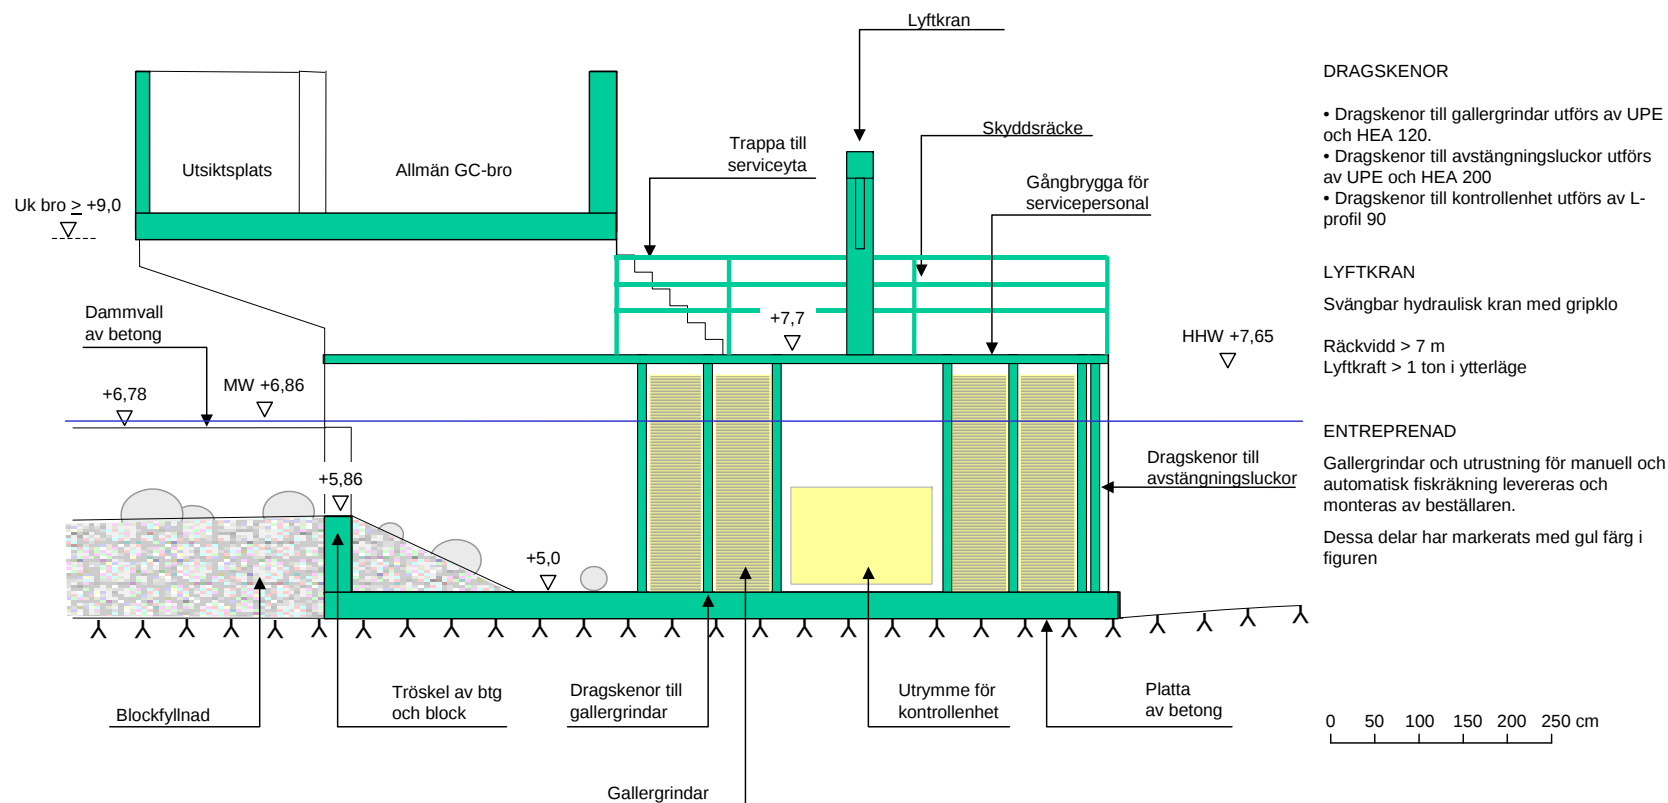
NY KONTROLLSTATION UPP

Sektion Y, skala 1:50 i A3
