**EBBARP, BÄLJANE Å  
ANSÖKAN OM UTRIVNING**

**SAMRÅDSUNDERLAG**

**30 622**

**Lund 2021-11-25**

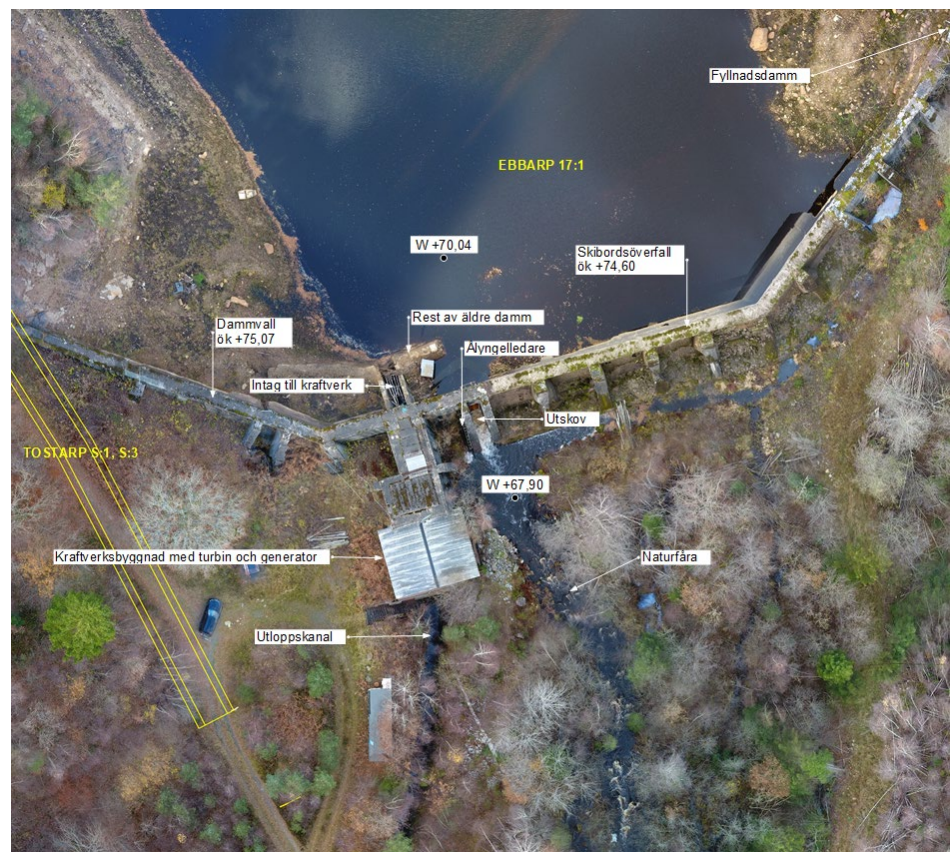
Figur 2. Översikt över kraftverksdammen.

Ebbarps kraftverk består av en 150 m lång lamelldamm av betong med överkant på ca +75,07, som löper tvärs över Bäljane å (figur 2,3). Lamelldammen ansluter på vänster sida till en fyllnadsdamm som sträcker sig ytterligare ca 130 m i nordvästlig riktning.

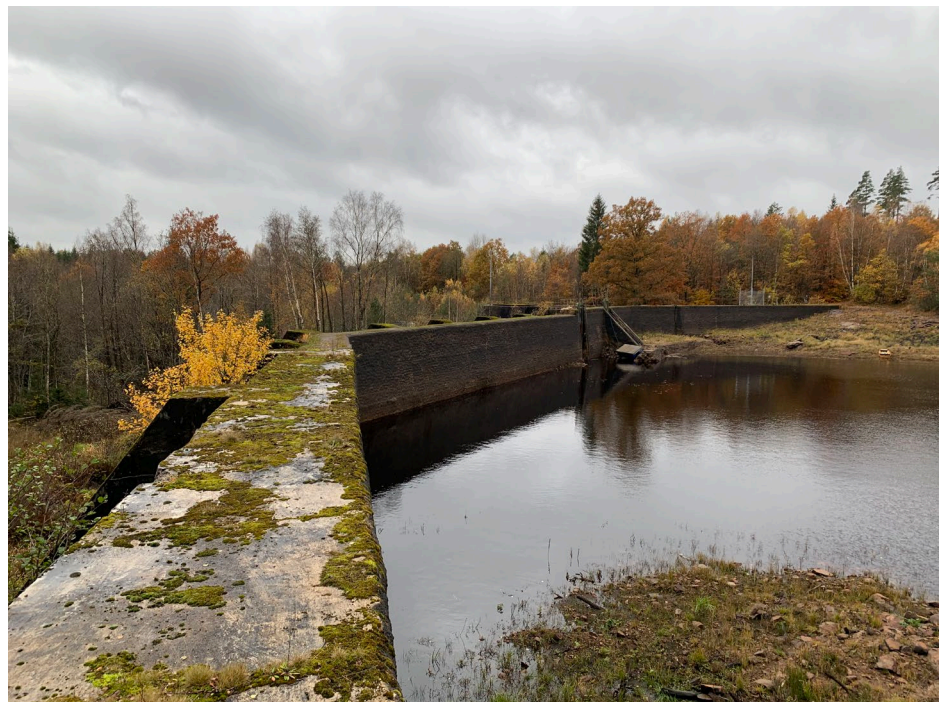
Figur 3. Vy från vänster sida längs med kraftverksdamme

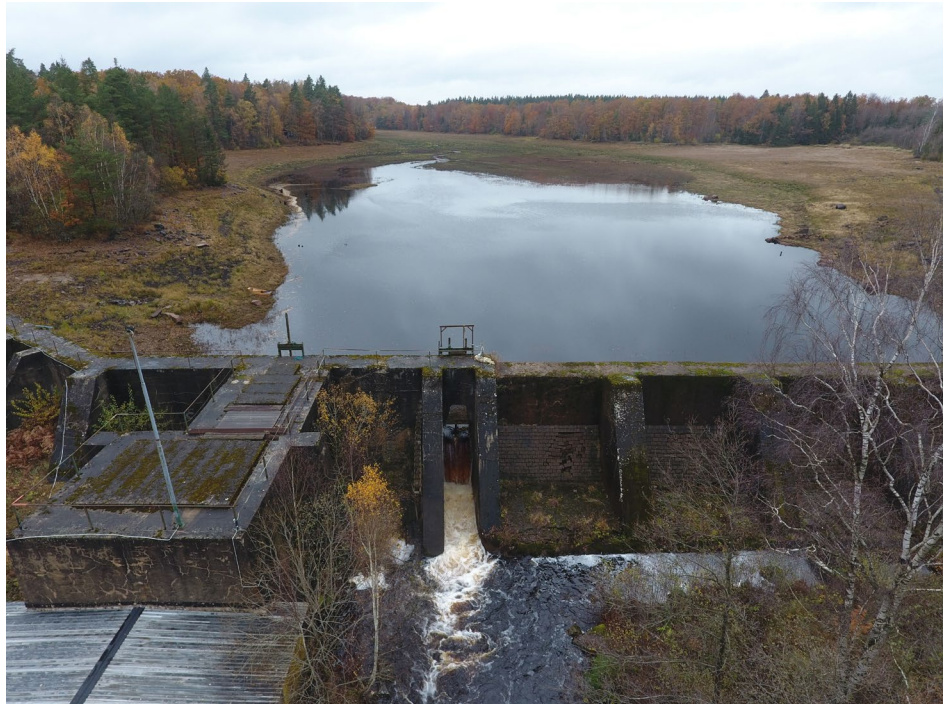
*Figur 4. Uppströmsvy mot flodutskovet.*

Centralt i lamelldammen finns ett 51 m långt skibordsöverfall med överkant på ca +74,60. Till höger om skibordet finns ett flodutskov med bredden 1,54 m (figur 4). Från flodutskovet rinner vattnet genom en ca 370 m lång naturfåra innan den rinner samman med Perstorpsbäcken (figur 5). Till vänster om flodutskovet finns en intagskanal i betong som leder fram till turbinhuset söder om intagskanalen. Turbinhuset innehåller två turbiner. Efter turbinhuset följer en ca 330 m lång utloppskanal som är nedsprängd i terrängen (figur 6).

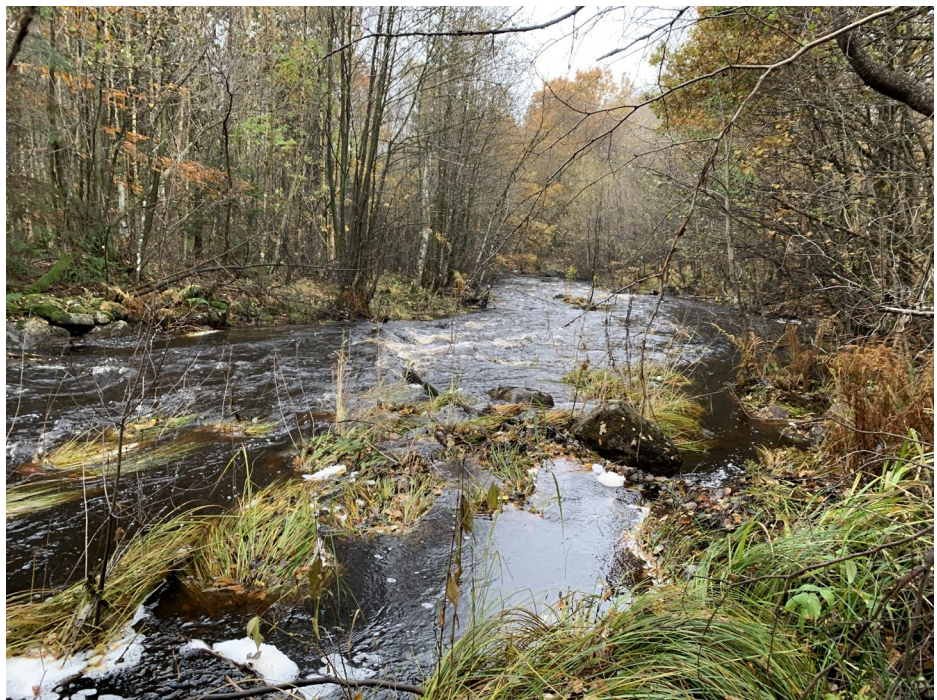
*Figur 5. Naturfåran sträcker sig ca 370 m innan den mynnar i Perstorpsbäcken. Vy nedströms*

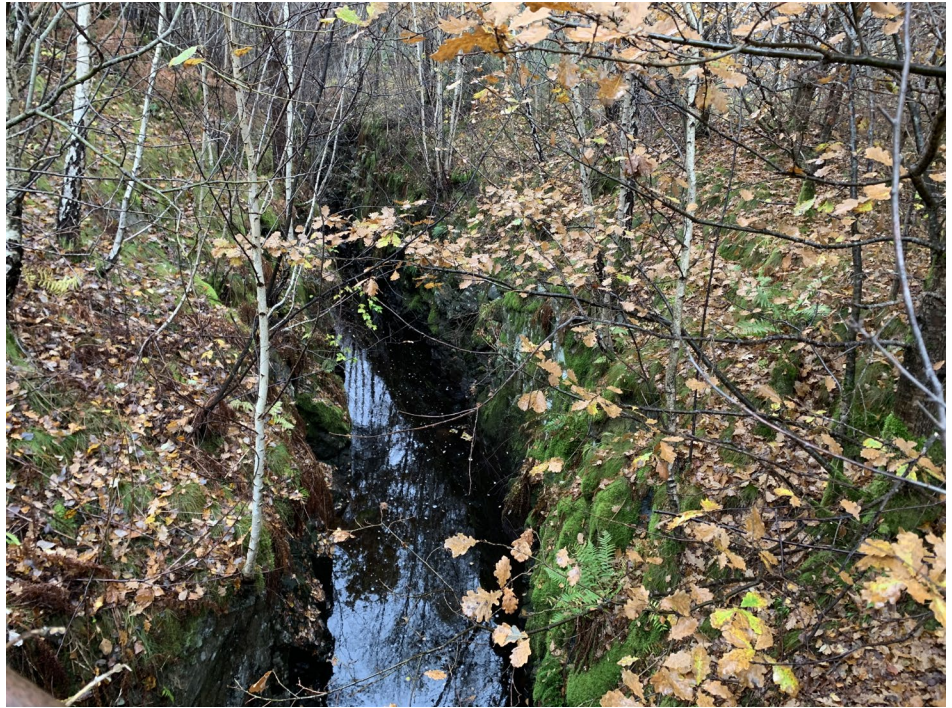
*Figur 6. Nedströms kraftverket följer en 330 m lång utloppskanal som är nedsprängd i berggrunden. Vy uppströms.*

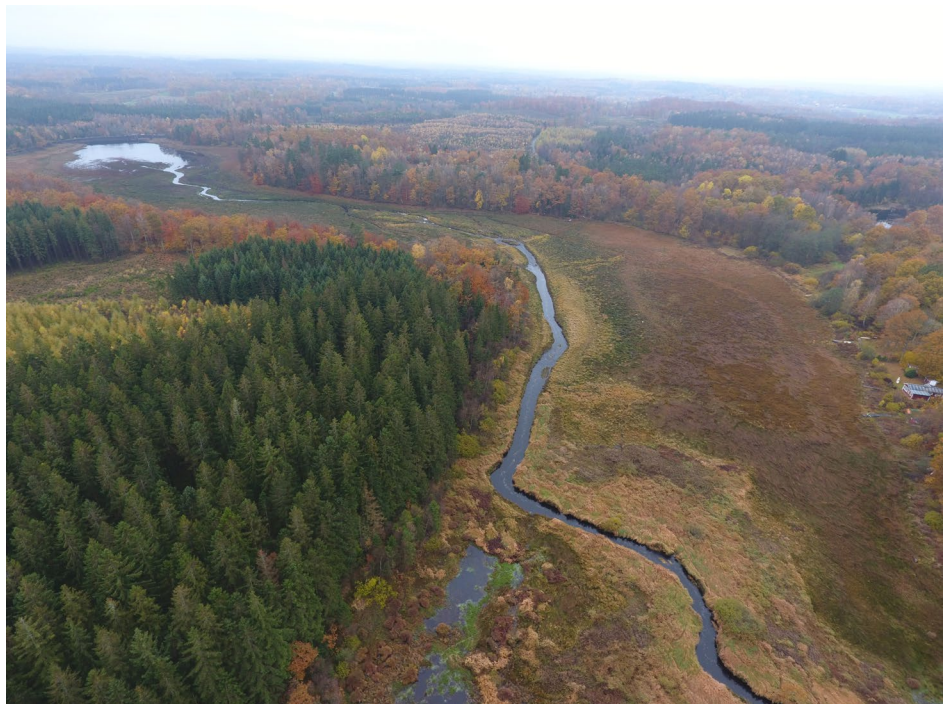
*Figur 7. Översiktsfoto över det tidigare dämningpåverkade området. Till vänster syns den avsänkta kraftverksdammen och till höger ses fritidshus i området Tostarp. Vy nedströms*

Dammspegeln omfattar ca 15 ha vid dämningssgränsen. Dammen har dock varit avsänkt sedan sommaren 2020 efter ett sabotage. Avsänkningen har inneburit att ån delvis letat sig tillbaka till sin ursprungliga fåra (figur 7).

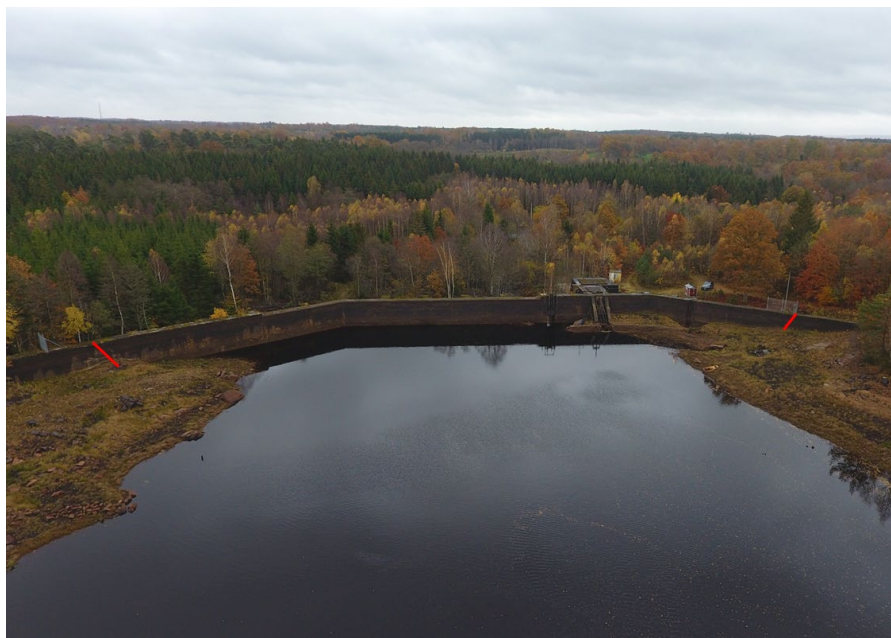
*Figur 9. Illustration över vilka delar av dammen som kommer att avlägsnas. Betongdammen mellan de röda strecken avses att rivas ut.*

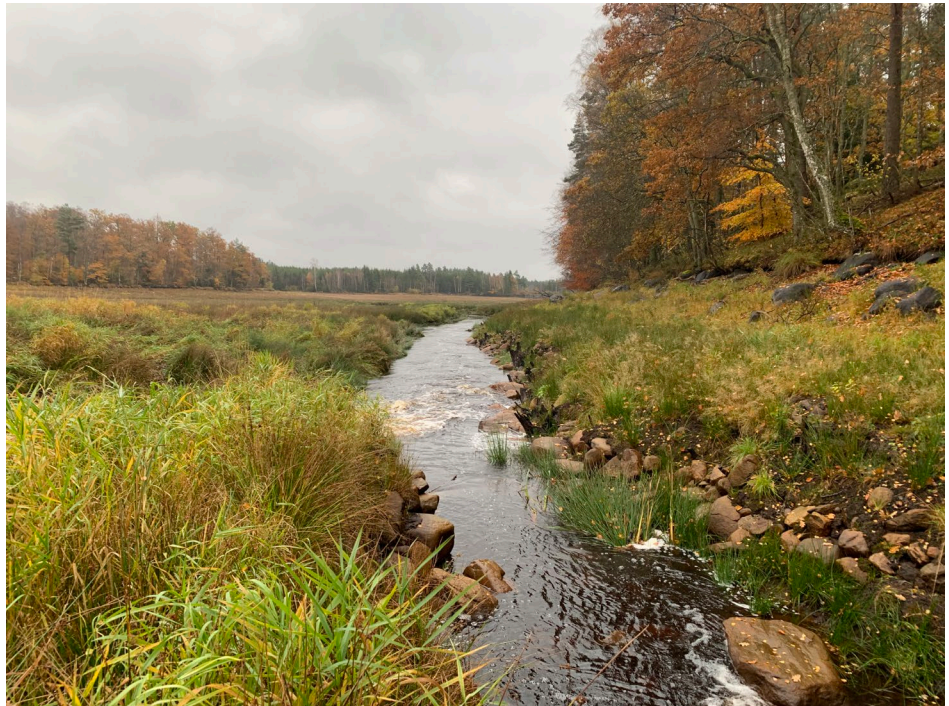
*Figur 10. Åfåran är till stor del påverkad av rensning och är onaturligt smal vilket skulle kunna åtgärdas med biotopvård.*

Utrivningen innebär att ca 1 km strömsträckor återfår sin naturligt strömmande karaktär. Åfåran är till stor del påverkad av rensning och är mycket smal jämfört med ett naturligt vattendrag (figur 10). Eventuellt kan biotopvård genomföras på sträckan för att uppnå en mer funktionell åfåra och påskynda återhämtningen.
