**BIRGITTA ARKDAL**

**ALAFORS KVARN, KUNGSBACKAÅN  
ÅTGÄRD AV VANDRINGSHINDER**

**SAMRÅDSUNDERLAG**

**Malmö 2023-07-31**

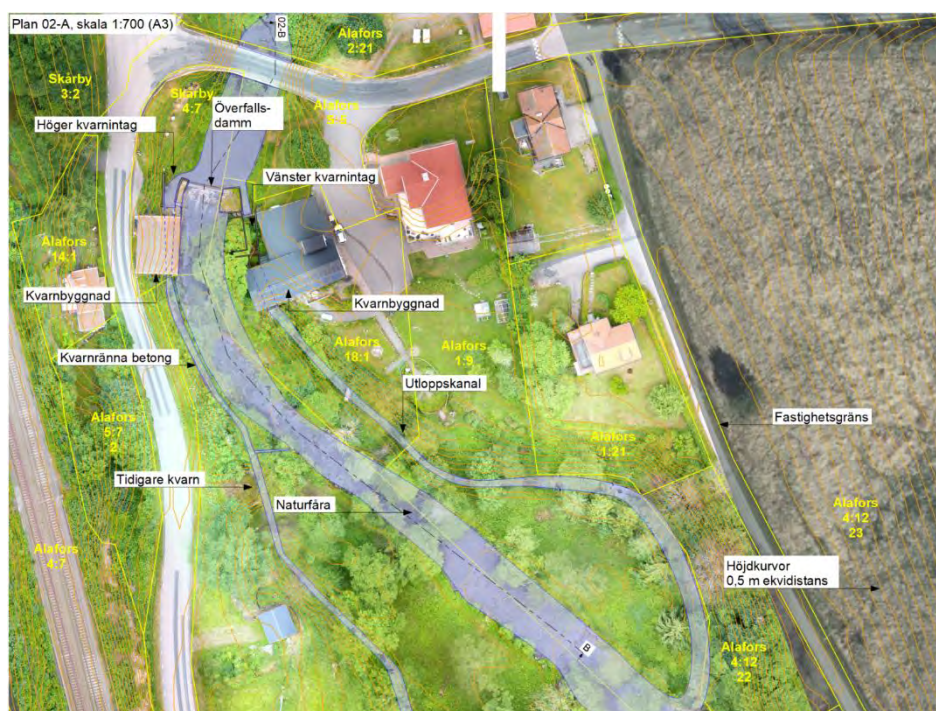
Figur 2. Översikt av anläggning, Alafors. Skärmutsnitt, bilaga 02.

Befintlig anläggning utgörs av två kvarnbyggnader, en på vardera sida av ån. Kvarnbyggnaderna har varsin inloppskanal och utloppskanal. Dammbbyggnaden löper tvärs över ån mellan de båda intagskanalerna direkt uppströms kvarnbyggnaderna (figur 2-3).

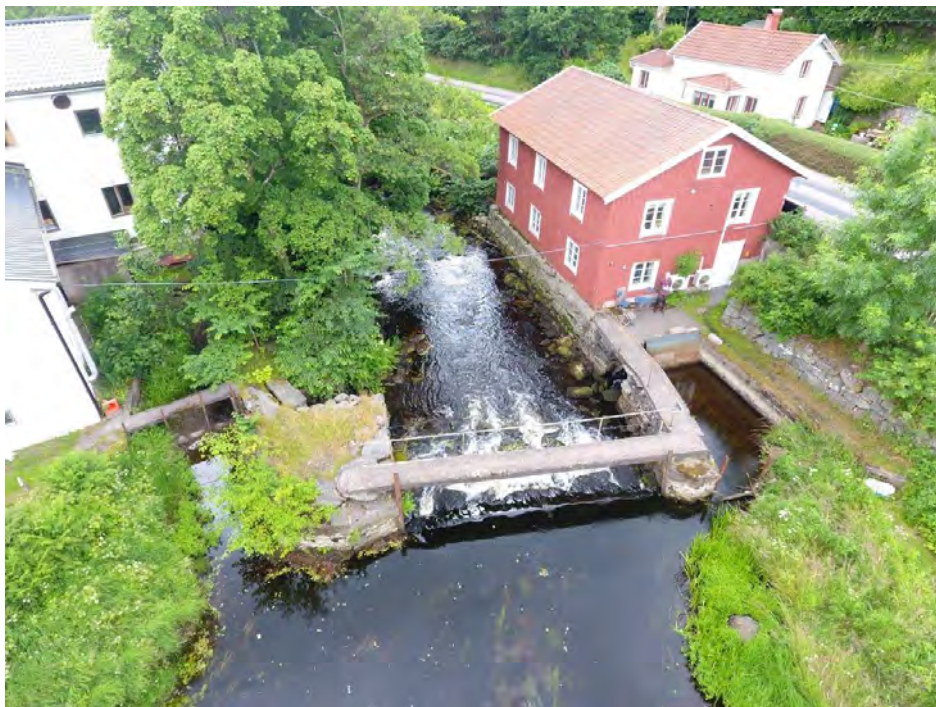
*Figur 3. Nedströmsvy över anläggningen tagen med drönare. Dammbyggnaden vid Alafors kvarn med de båda inloppskanalerna, intag och översta delen av naturfåran.*

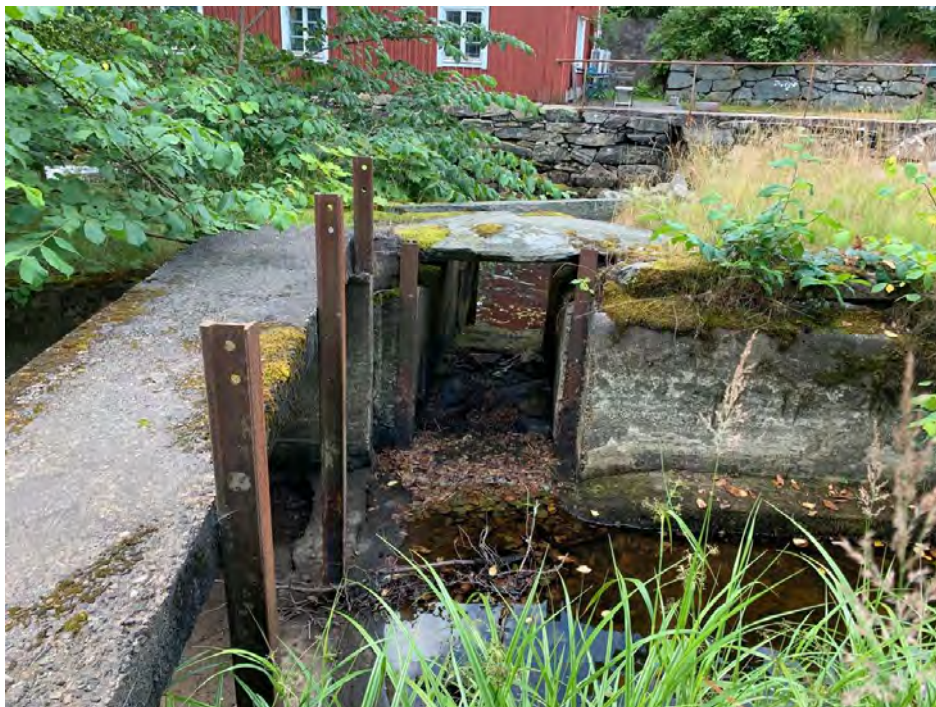
*Figur 4. Betongklack och flodutskov i vänster intagskanal.*

Vänster inloppskanal är totalt ca 17,5 m lång med en initial bottennivå på +7,02. Ca 6 m in i inloppskanalen sitter en betongklack med överkant på nivå +7,29 (figur 4). Över betongklacken leder en betongbro på vilken skenor för träsättar, som nyttjas för avstängning av kvarnintaget, löper ned till inloppskanalens botten. Vid fältbesöket fanns inga träsättar i skenorna. Direkt uppströms klacken sitter ett flodutskov på kanalens högra sida som leder ner till naturfåran. Utskovet är ca 0,8 m brett och har en tröskelnivå på +7,31. Inloppskanalen löper sedan vidare ca 11,5 m till kvarnintaget framför vänster kvarnbyggnad. Intaget är ca 2,25 m brett och försett med ett fingaller med spaltvidd på 18 mm. Vid besök var inloppskanalen mellan betongklacken och intaget torrlagd och delvis igenväxt (figur 5 och 6). Direkt uppströms intaget löper ett ca 0,70 m brett isutskov från inloppskanalens högra sida ner till naturfåran (figur 7). Isutskovet är försett med träsättar med en överkant på 7,75; utskovets betongbotten ligger på nivå +6,97.

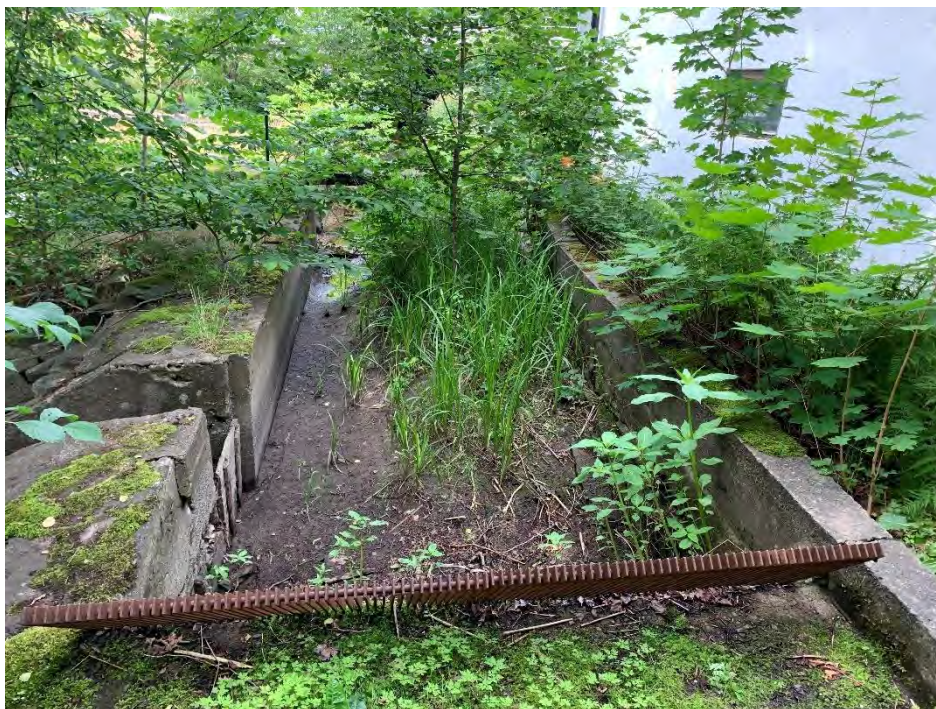
*Figur 5. Uppströmsvy över vänster intagskanal nedströms betongklack. Intagsgaller och isutskov framför vänster kvarnintag.*

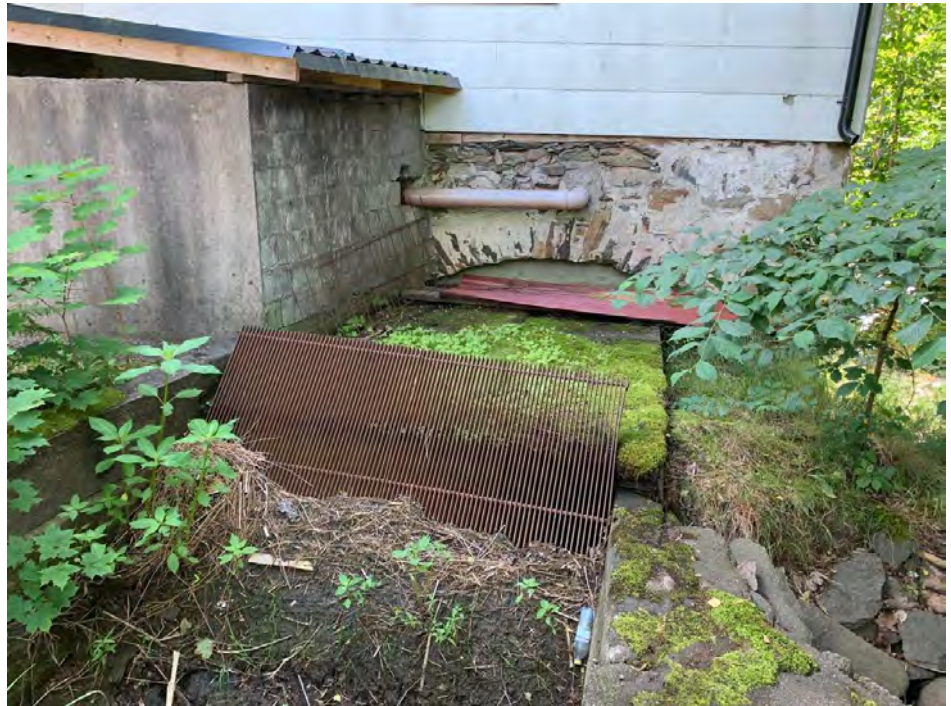
*Figur 6. Vänster kvarnintag är till större del igensatt av sediment och växtdelar.*

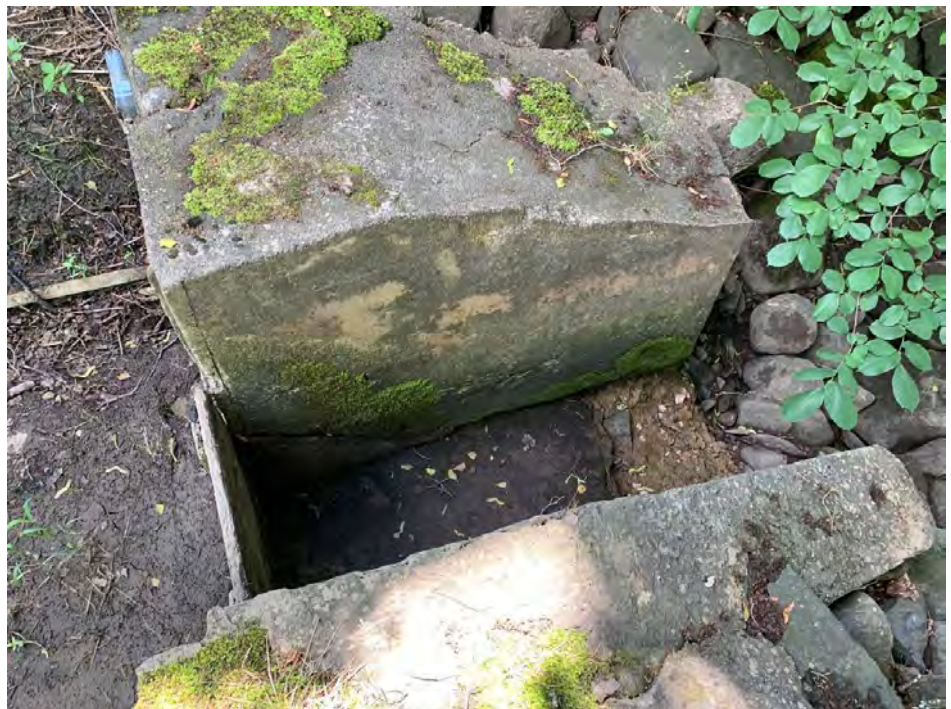
*Figur 7. Isutskov framför vänster kvarnintag med träsättar*

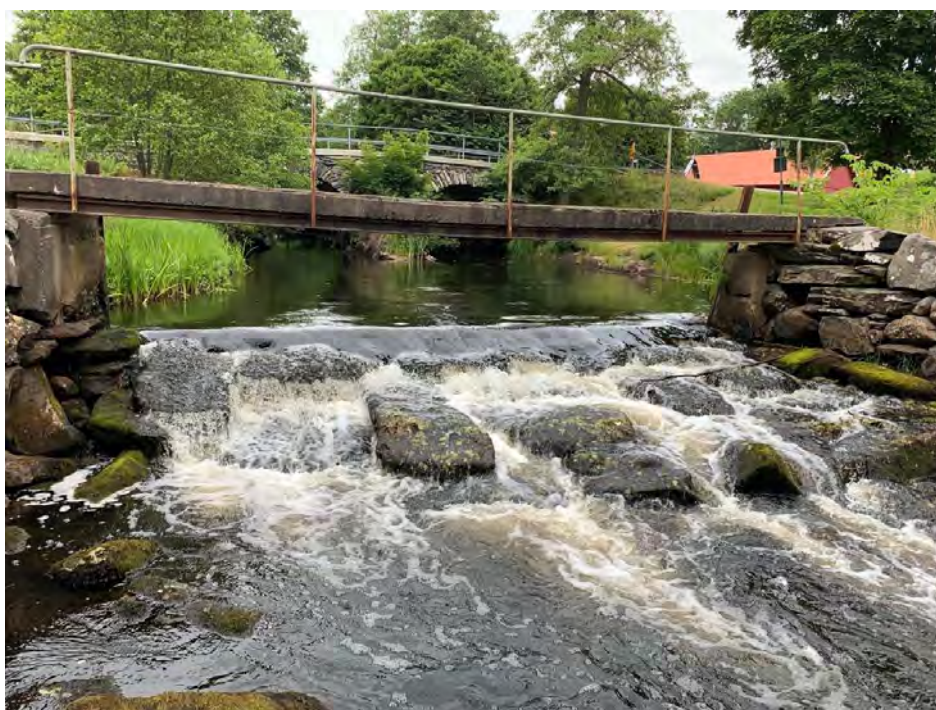
*Figur 8. Uppströmsvy över det delvis upptrösklade skibordet.*

Dammbyggnaden består av en 7,87 m lång stenvägg med överkant i gjuten betong. Dammens överkant ligger på nivå +7,15; vid inmätningstillfället var fallhöjden ca 0,75 m. Tidigare satt en lucksektion över hela dammen som möjliggjorde en högre dämning av ån. Luckorna är nu bortplockade och nedströmssidan har delvis trösklats upp i en tidigare fiskevårdsåtgärd för förbättrad passerbarhet för fisk. Dammen löper mellan en stenkista som skiljer den från vänster inloppskanal och en stenvägg med pågjuten betong som skiljer den från höger inloppskanal (figur 8 och 9).

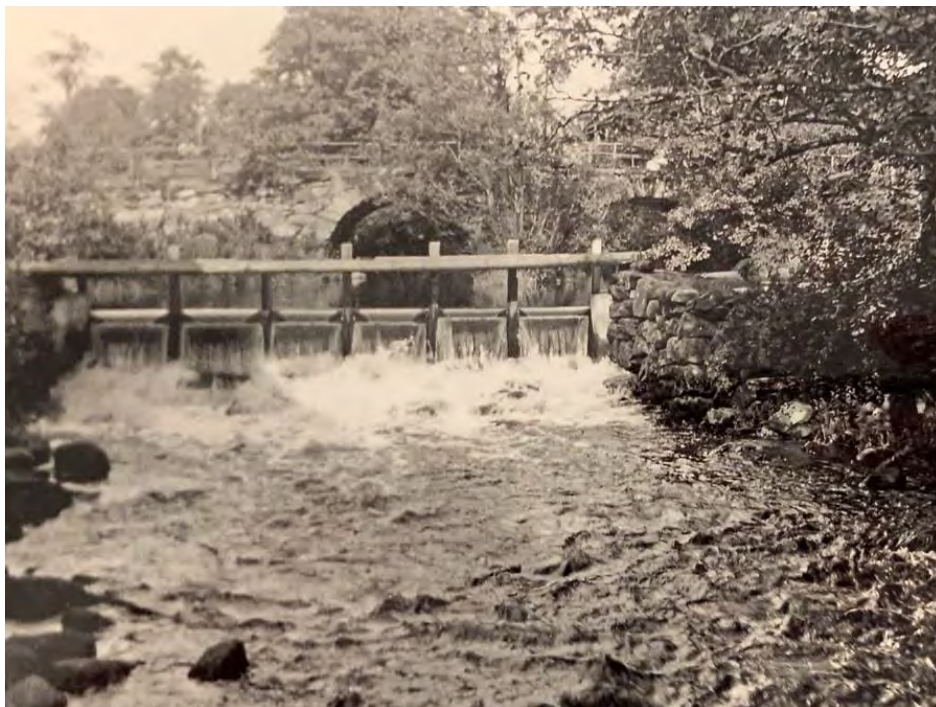
*Figur 9. Kvarnbyggnaden före tidigare uppträsklingsåtgärder. Luckorna som fanns tidigare skapar här en högre dämning.*

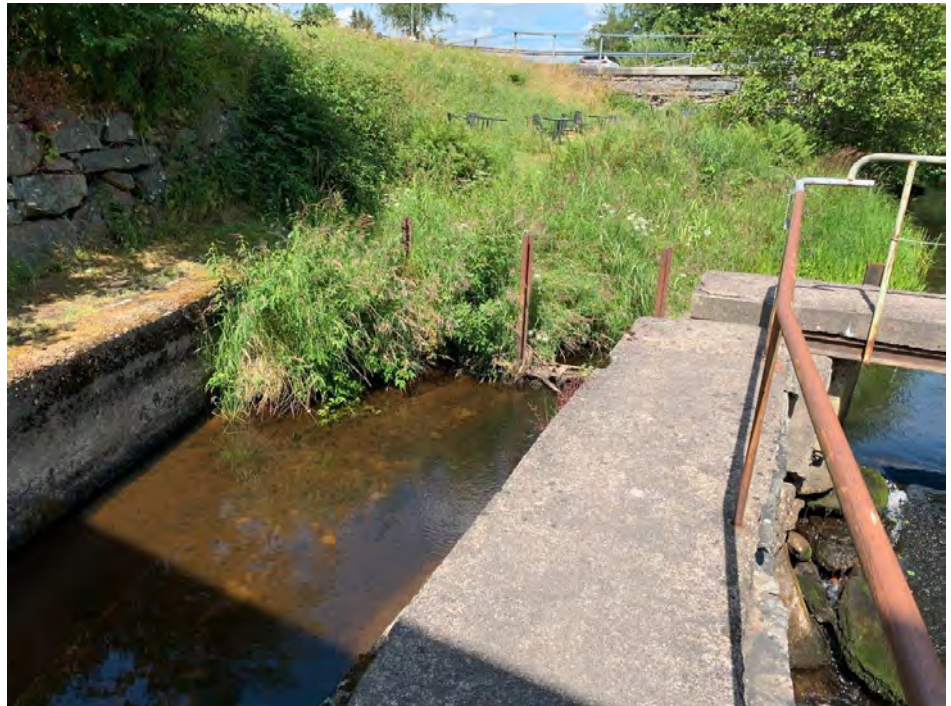
*Figur 10. Uppströmsvy över höger inloppskanal med falsar för sättluckor.*

Höger inloppskanal har i dess uppströmsände en betongbotten på nivå +7,18. Där finns även en sektion med falsar för sättluckor (figur 10). Inloppskanalens och intagets bredd är ca 2,50 m och har en gjuten betongbotten på nivå +7,02. Direkt framför intaget går ett ca 1,30 m brett flodutskov ner till naturfåran. Utskovet är försett med träsättar med överkant på +7,28. Intaget är försett med ett fingaller med spaltvidd på 23 mm (figur 11).

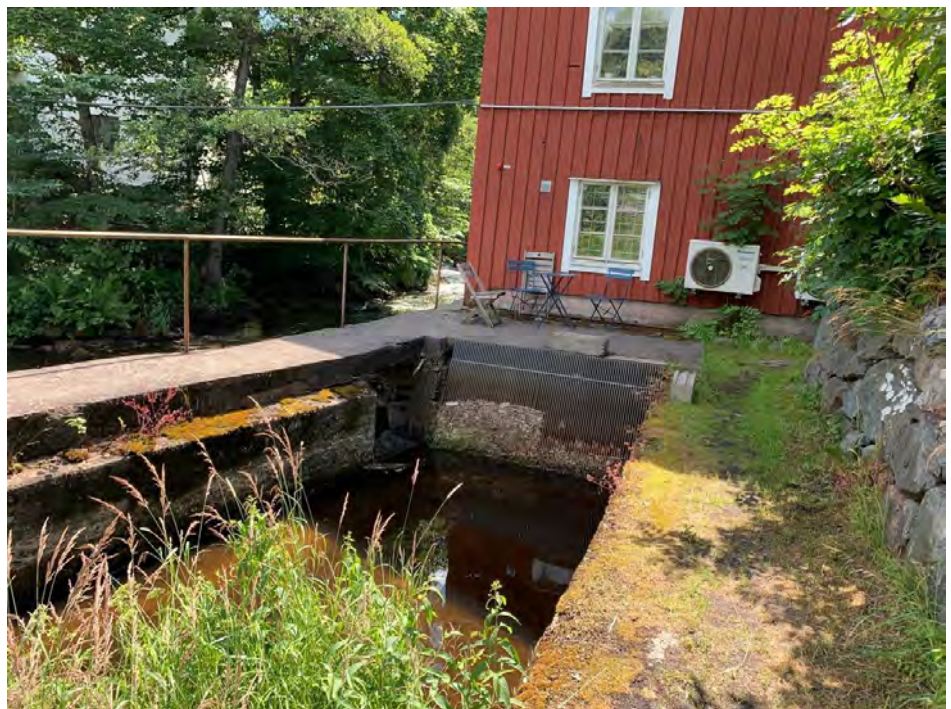
*Figur 11. Nedströmsvy över höger kvarnintag med galler och flodutskov.*

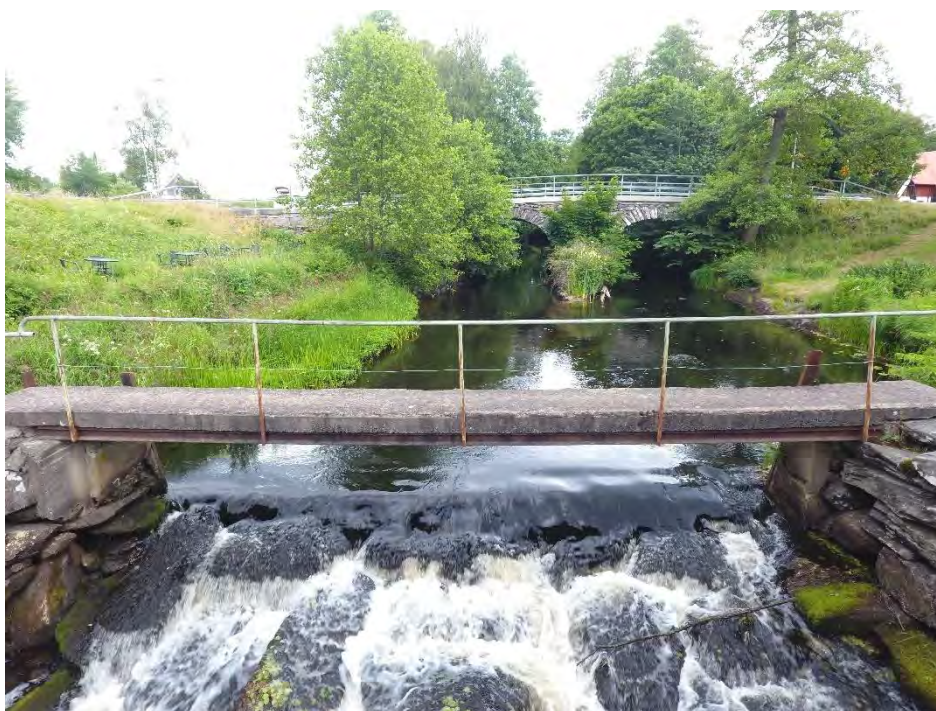
*Figur 12. Uppströmsvy över dammbyggnad, åfåra och stenvalvsbro uppströms anläggningen*

Ca 25 m uppströms dammbyggnaden går en gammal stenvalvsbro tvärs över åfåran (figur 12–14). Bron har anor från 1822 och är mycket viktig ur kulturmiljösynpunkt. Mellan bron och dammbyggnaden varierar vattendjupet mellan 0,3–0,5 m och botten domineras av sand, grus och större sten (figur 15–16). I anslutning till bron syns uppstickande berghällar i dagen (figur 17).

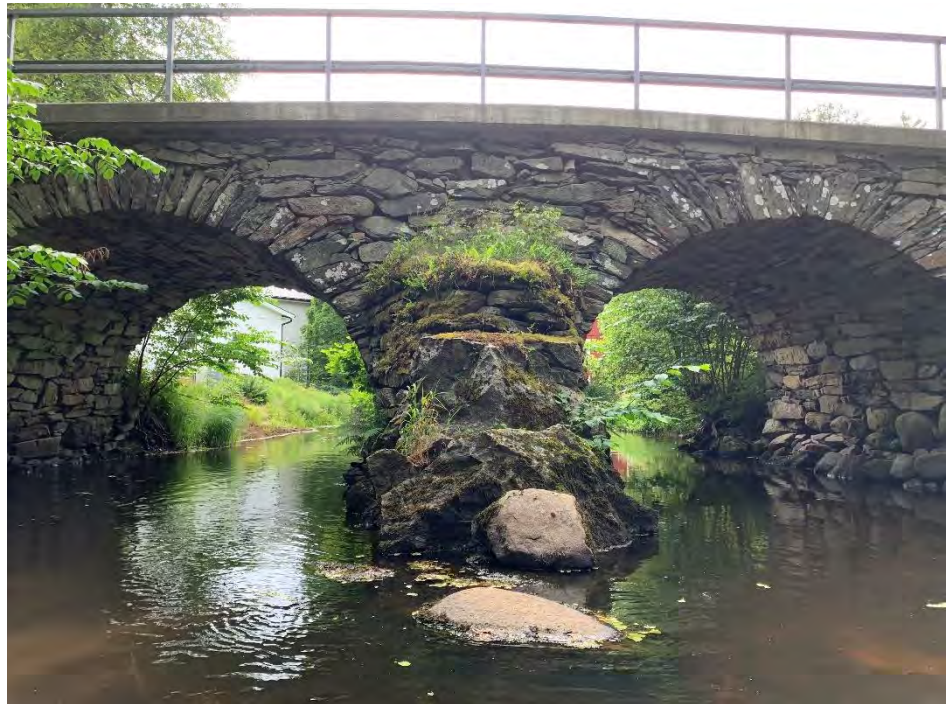
*Figur 13. Nedströmsvy över den gamla stenvalvsbron*

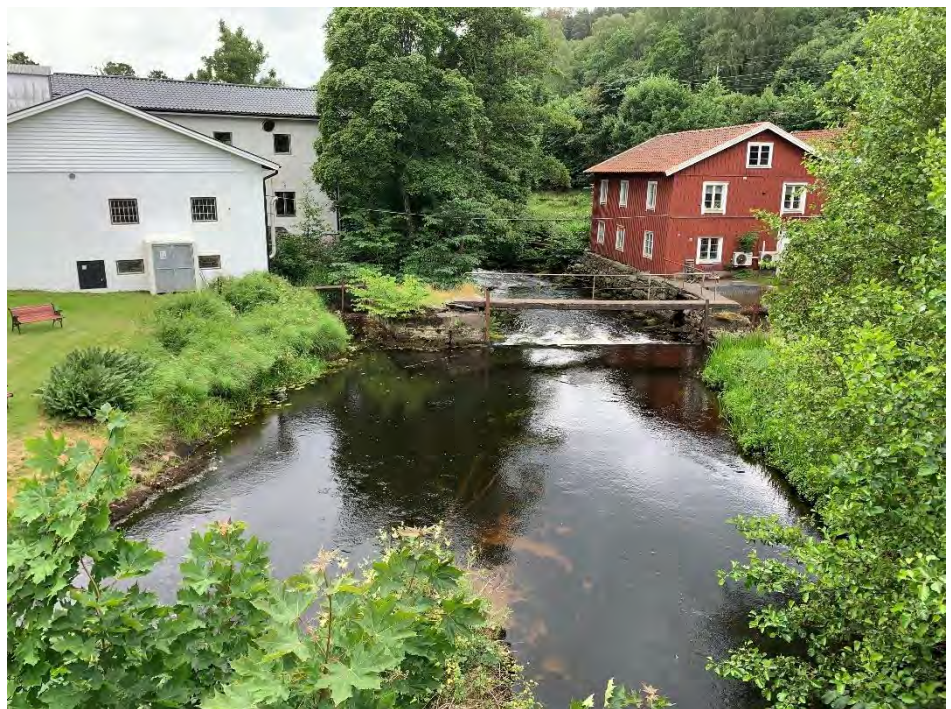
*Figur 14. Nedströmsvy över åfåra och dammbyggnad, tagen från bron*

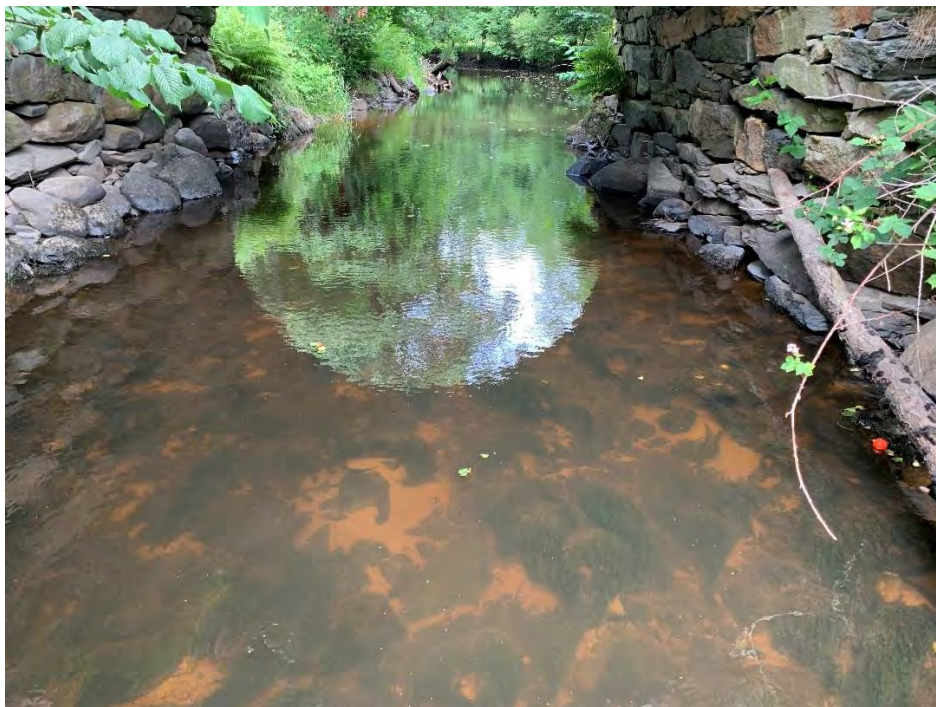
*Figur 15. Bottensubstratet i ån under stenvalvsbron.*

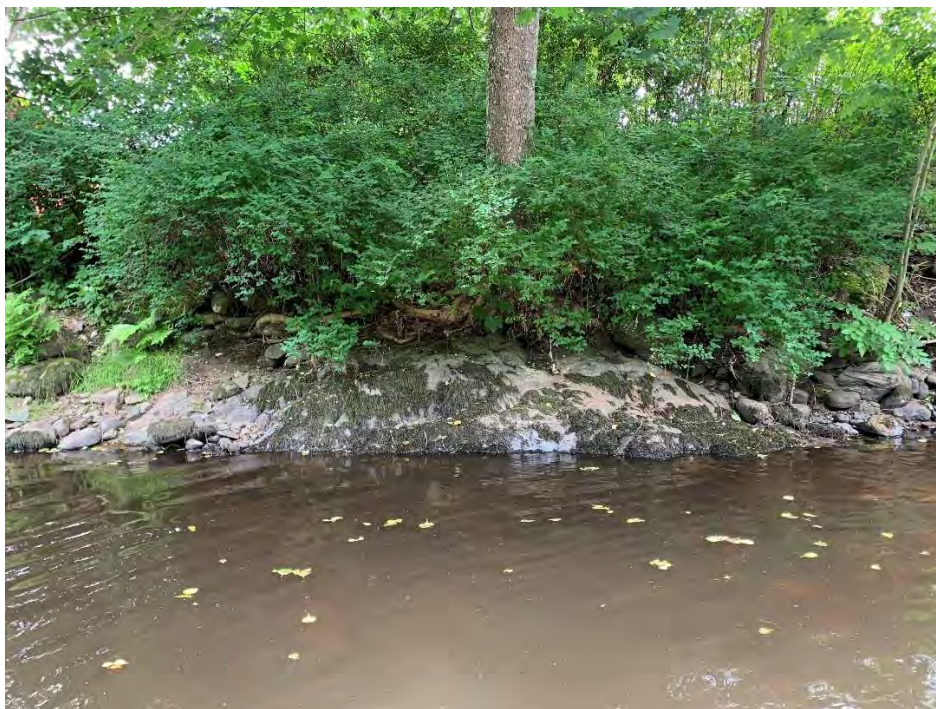
*Figur 16. Uppstickande berghäll på åns östra sida ca 5 m uppströms stenvalvsbron.*

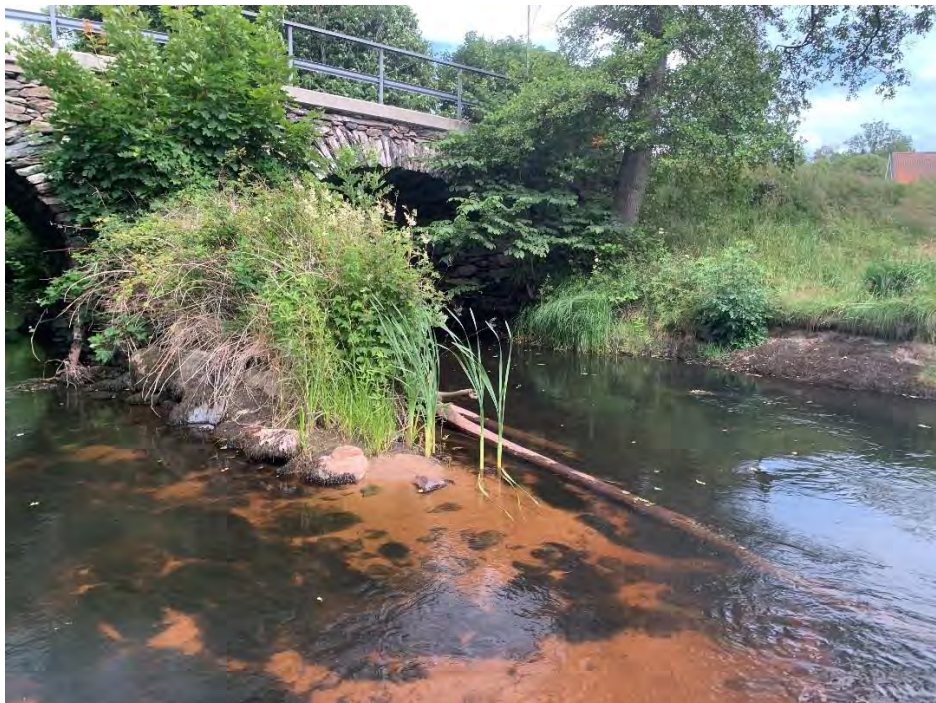
Figur 17. Nedströmssidan av stenvalvsbron. Till höger i bild syns en uppstickande berghäll vid åns strand.

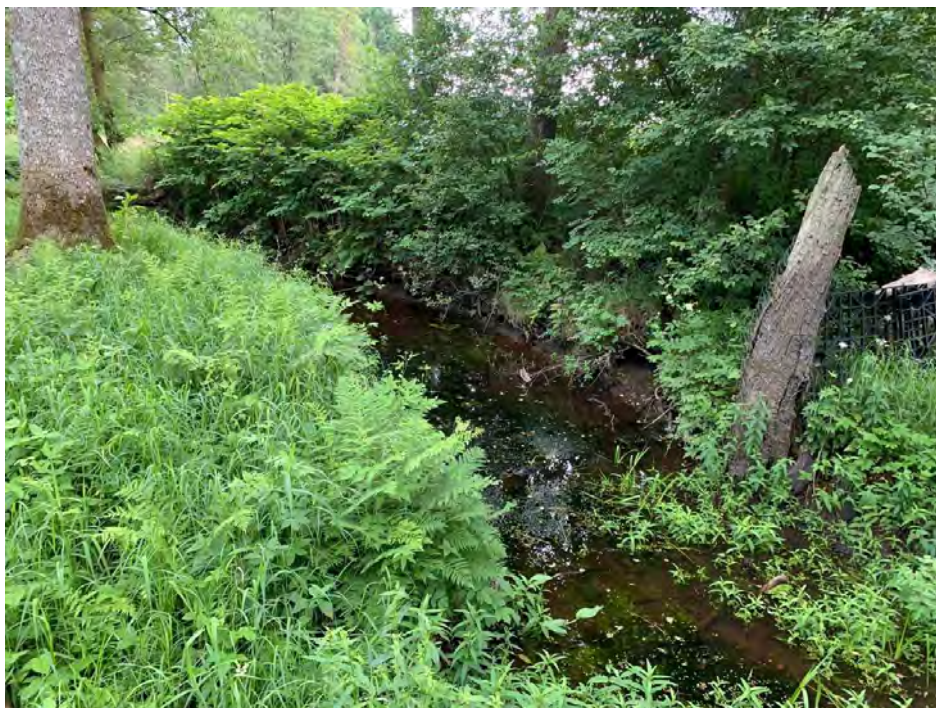
*Figur 18. Uppströmsvy över vänster utloppskanal ca 90 m nedströms vänster kvarnbyggnad.*

Efter passagen genom vänster kvarnbyggnad löper vänster utloppskanal ca 155 m ner till sammanflödet med naturfåran. Utloppskanalen är utformad som ett grävt dike (figur 18).

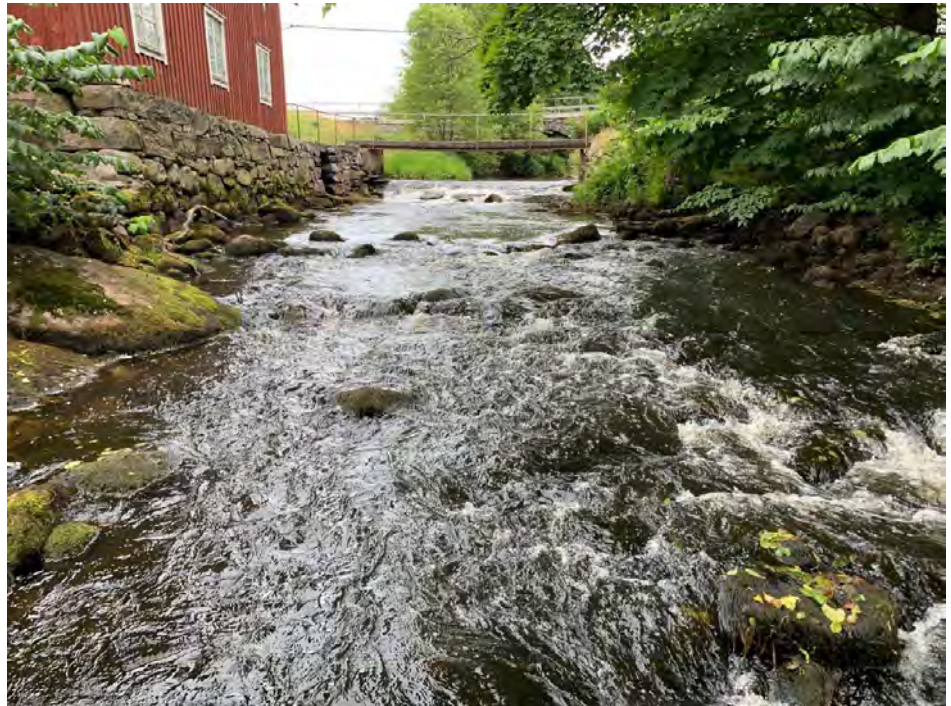
*Figur 19. Uppströmsvy över naturfåran mellan kvarnbyggnaderna.*

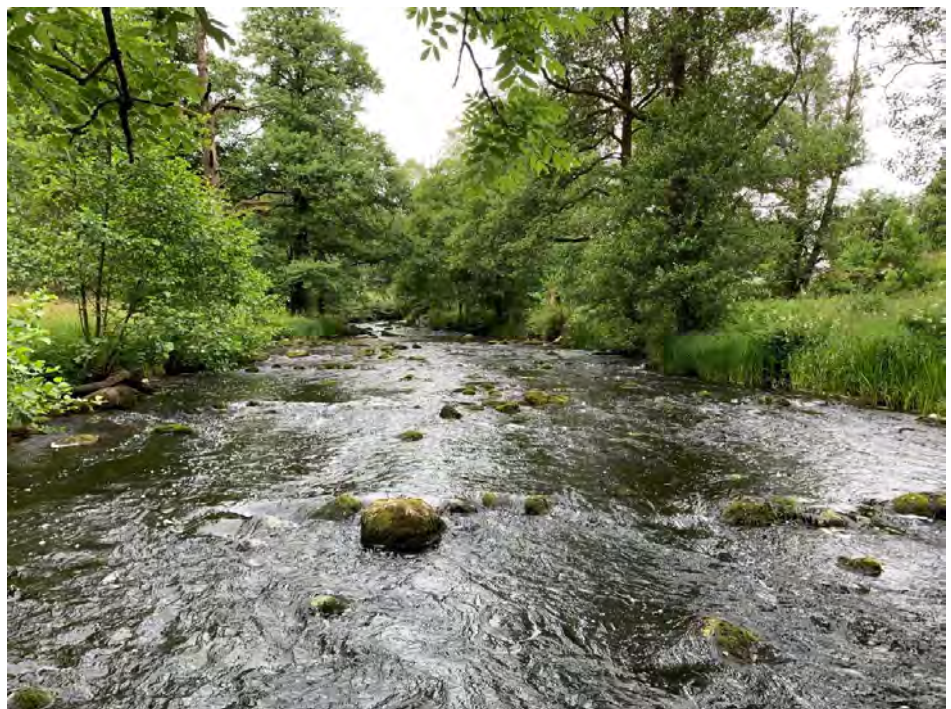
*Figur 20. Nedströmsvy över naturfåran ca 50 m nedströms dammen.*

Efter passagen genom höger kvarnbyggnad löper höger utloppskanal först genom en gjuten kvarnränna direkt bredvid naturfåran ca 50 meter ner till resterna av en tidigare kvarnbyggnad (figur 20 och 21). Efter passagen genom denna löper utloppskanalen vidare som ett grävt dike ner till en förgrening av naturfåran där den har sitt utlopp (figur 22).

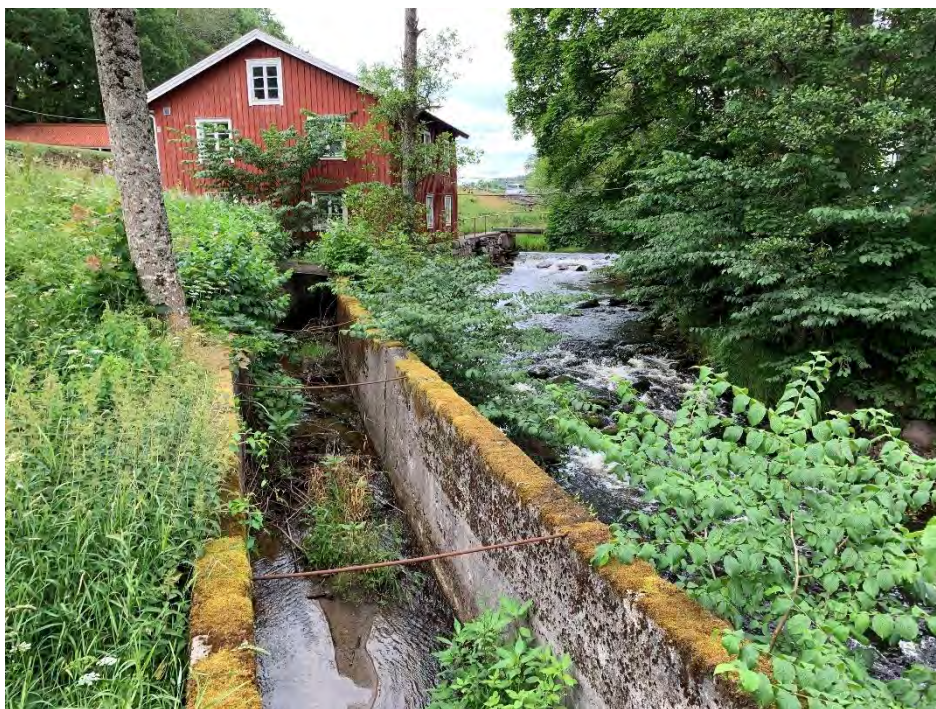
*Figur 21. Uppströmsvy över höger kvarnränna som löper längs med naturfåran ner till kvarnruin.*

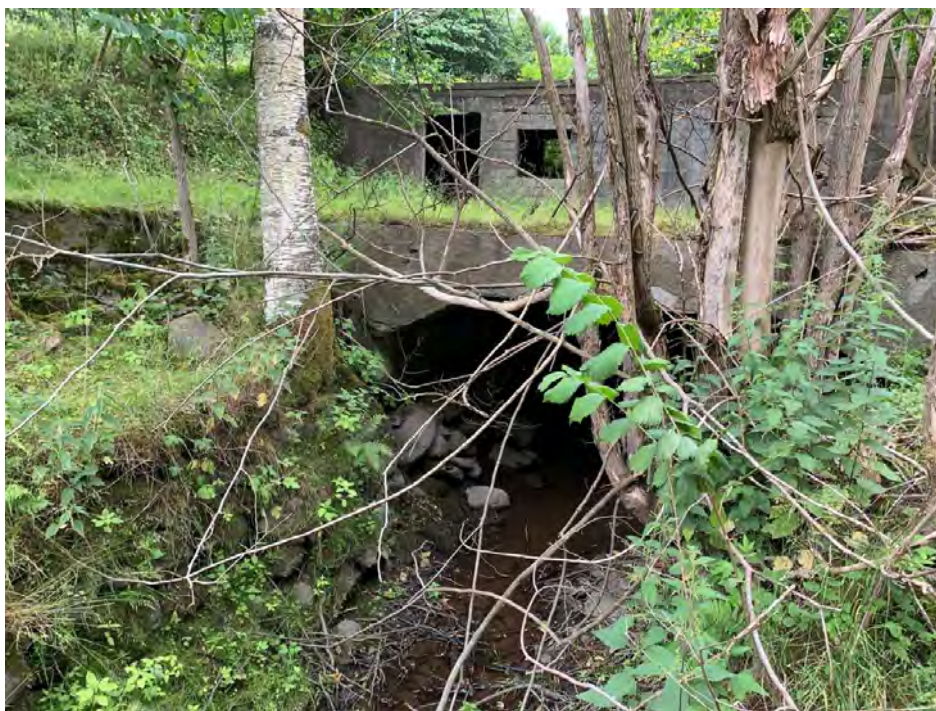
*Figur 22. Uppströmsvy över ruin efter gammal kvarn och industriverksamhet.*

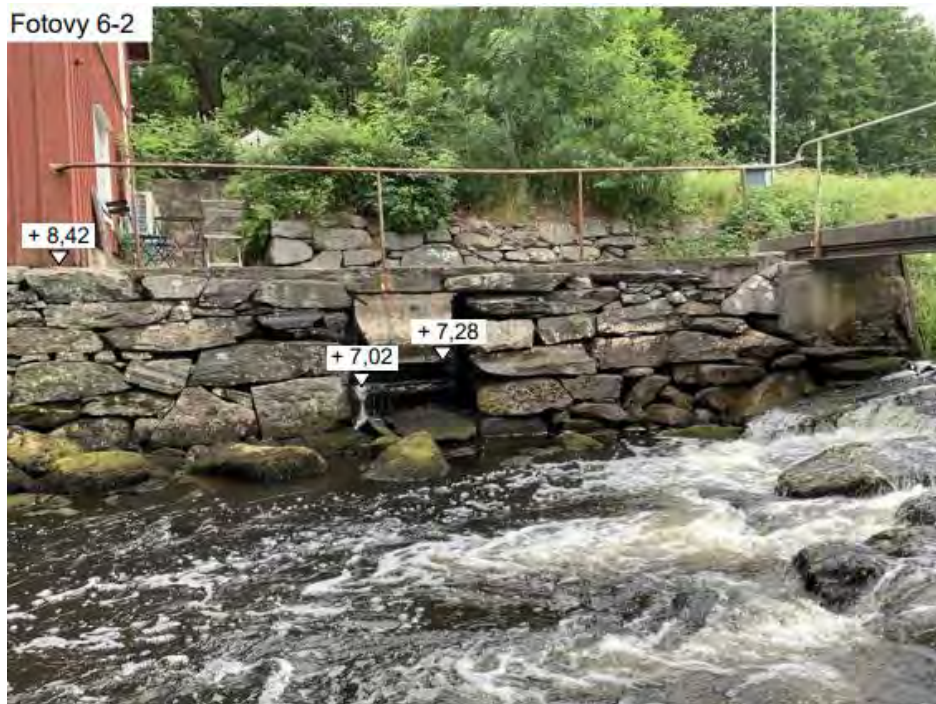
*Figur 26. Vid vattenstånd över +8,42 står vatten mot träfasaden på höger kvarnbyggnad. Skärmutsnitt, bilaga 06.*

År 2006 inträffade ett 50-årsflöde på ca 26 m<sup>3</sup>/s och då stod vattnet ca 30 cm upp mot träpanelen på den högra kvarnen enligt utsago från fastighetsägaren (figur 26). Avbördningskapaciteten vid dammen har, sedan tiden då den var i drift, försämrats p.g.a. att ingen aktiv lucköppning i flodutskoven sker samt att gallren och intagskanalerna inte hålls rensade. Även stenvälsbron utgör en begränsning vid höga flöden vilket bidrar till översvämningsproblematiken uppströms Alafors.

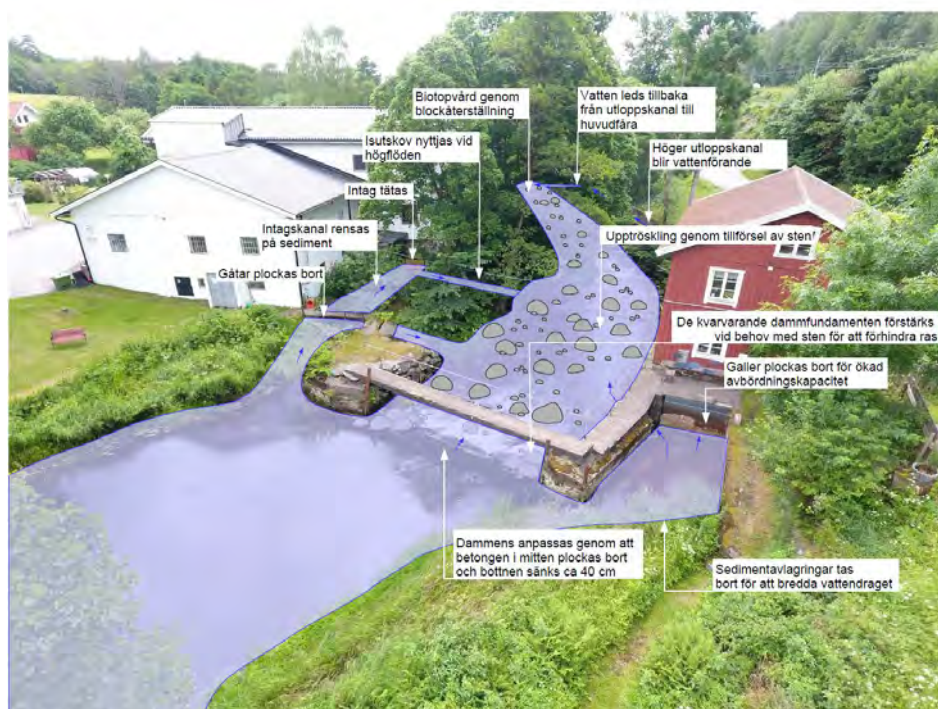
Figur 29. Illustration över planerade åtgärder, skärmutsnitt bilaga 09

För att förbättra fiskvandring och öka avbördningskapaciteten vid Alafors kvarn föreslås att den nuvarande dammbyggnaden sänks ned ca 40 cm. En sträcka på ca 30 m nedströms nuvarande dammbyggnad trösklas upp. På en sträcka om ytterligare 30 m genomförs blockåterställning för att jämna ut fallhöjden och skapa en varierande strömsträcka (figur 28–30). För att ytterligare öka avbördningskapaciteten öppnas höger kvarnintag, samtliga utskov förutom det vänstra kvarnintaget rensas från upplagrade sediment för att återigen bli vattenförande och luckor plockas bort.

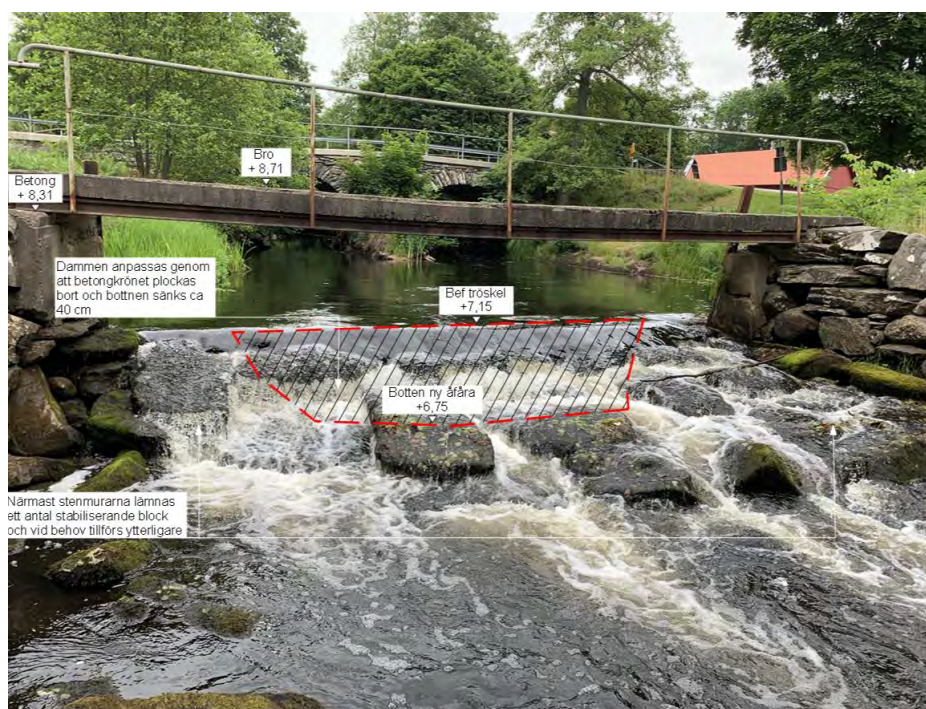
Figur 31. Illustration över planerad nedsänkning av dammbyggnaden. Skärmutsnitt, bilaga 11

Mittenpartiet av dammen sänks ned ca 0,4 m till en nivå på +6,75 genom att betongen bilas bort och underliggande stenar och block förflyttas nedströms (figur 31). Närmast de längsgående stenmurarna lämnas ett antal block kvar för att bevara konstruktionens stabilitet. Sidorna förstärks vid behov med ytterligare block och betong.

Nedsänkningen av dammen sker med försiktighet för att inte riskera stabiliteten i de kvarvarande delarna. Eftersom det inte är känt exakt hur konstruktionen är uppbyggd görs en löpande bedömning av dess bärighet under arbetet med nedsänkningen. Görs bedömningen att nedsänkningen påverkar konstruktionens stabilitet genomförs förstärkningar av konstruktionen för att skydda den mot sättningar och erosion. Arbetet genomförs i närvaro av arkeologisk schaktningsövervakning som kan avgöra om rester av äldre damm påträffas under arbetets gång.

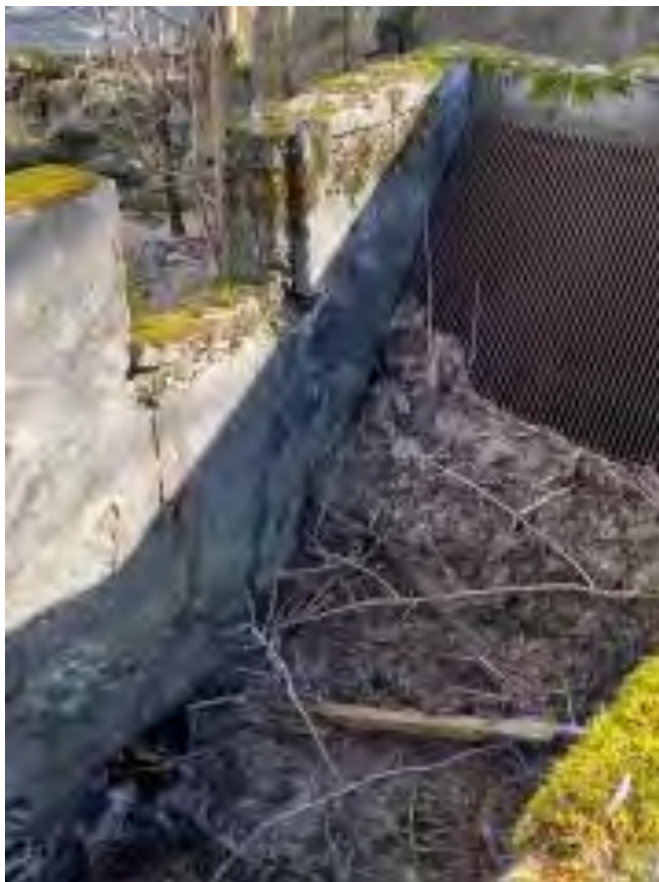
*Figur 32. Öppning i betongränna nedströms höger kvarnbyggnad öppnas upp för återförsel av vatten till huvudfåra. Galler tätas.*

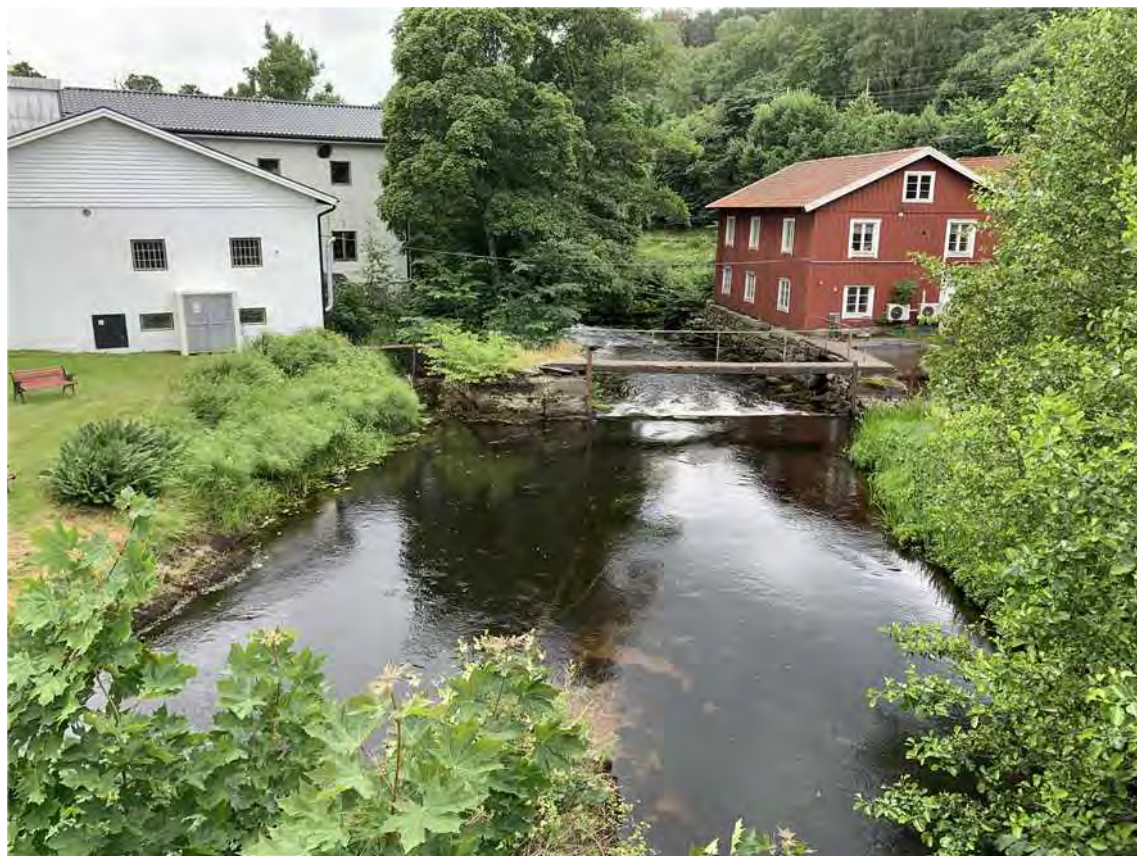
Figur 1. Vy ned mot dammbyggnaden från stenbron

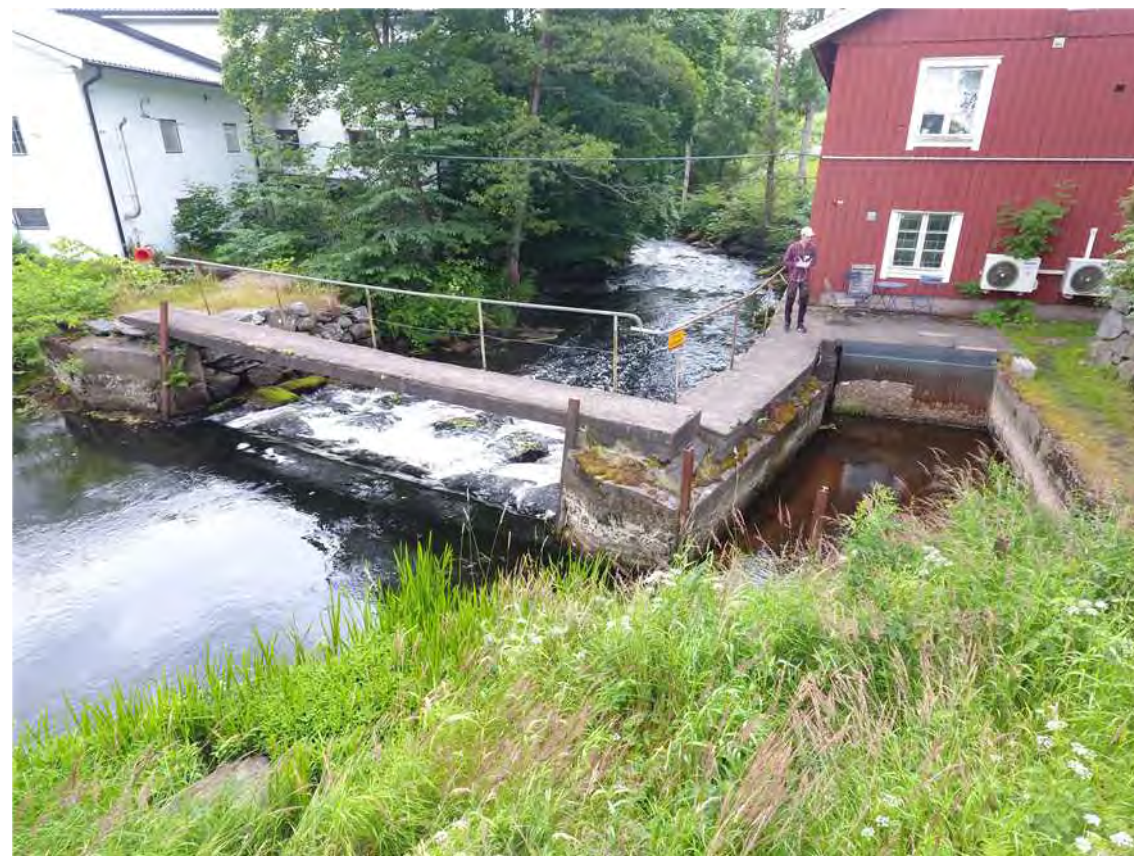
Figur 2. Högra kvarntintaget samt dammbyggnad fotograferat från högra stranden

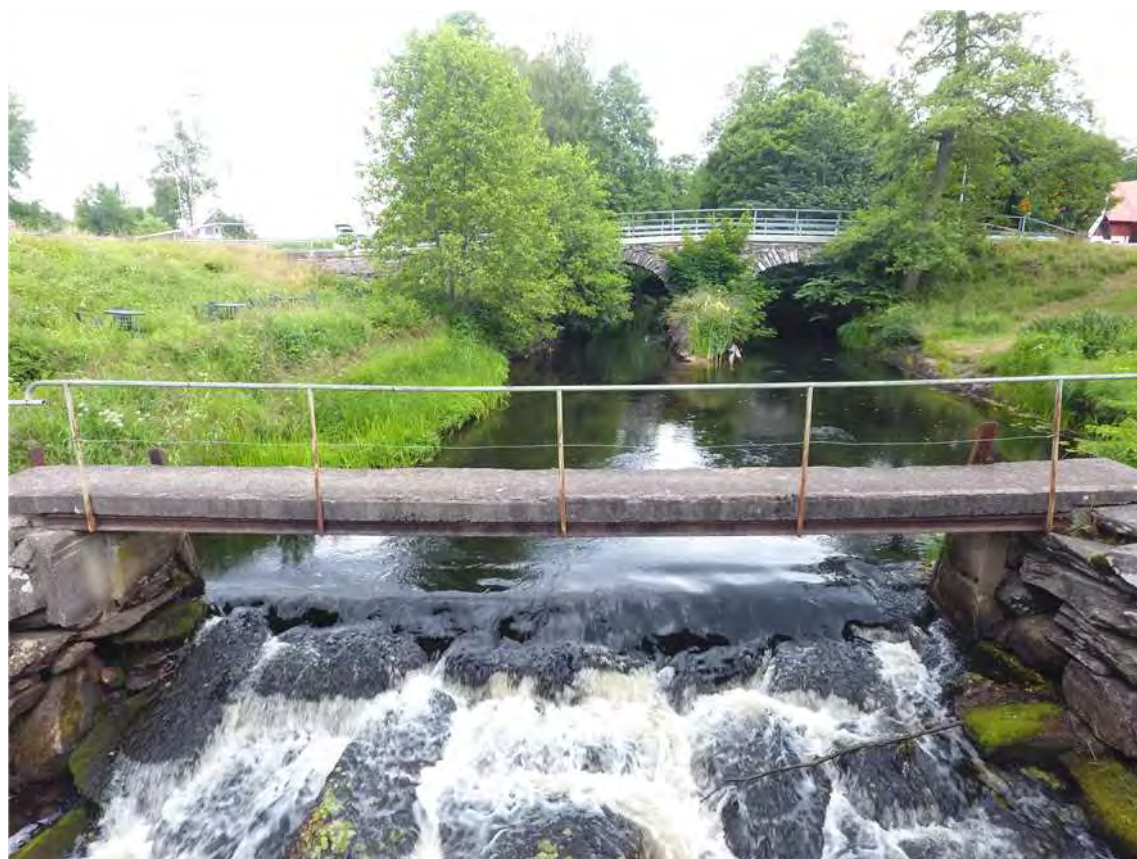
Figur 3. Uppströmsvy mot damm och stenbro

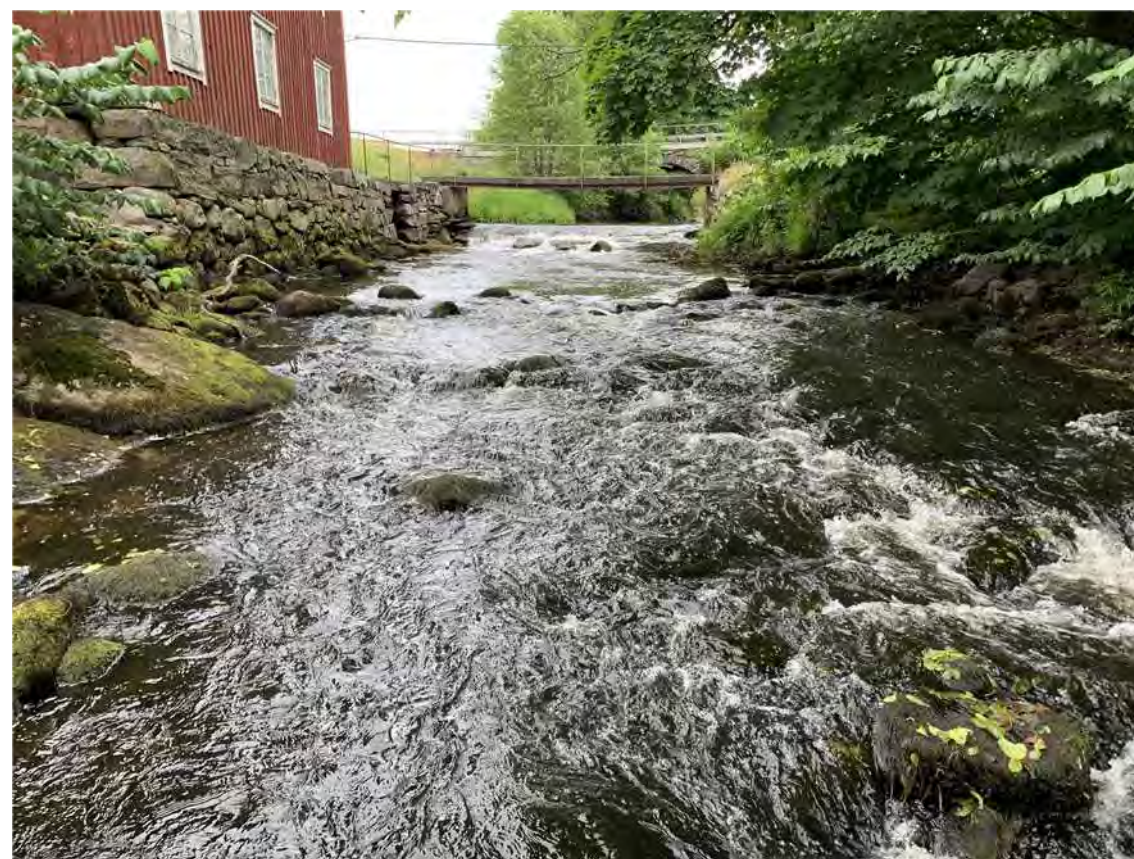
Figur 4. Uppströmsvy mot dammen fotograferat ca 20 m nedströms dammen
