**BIRGITTA ARKDAL**

**ALAFORS KVARN, KUNGSBACKAÅN  
ÅTGÄRD AV VANDRINGSHINDER**

**SAMRÅDSUNDERLAG**

**Malmö 2023-07-31**

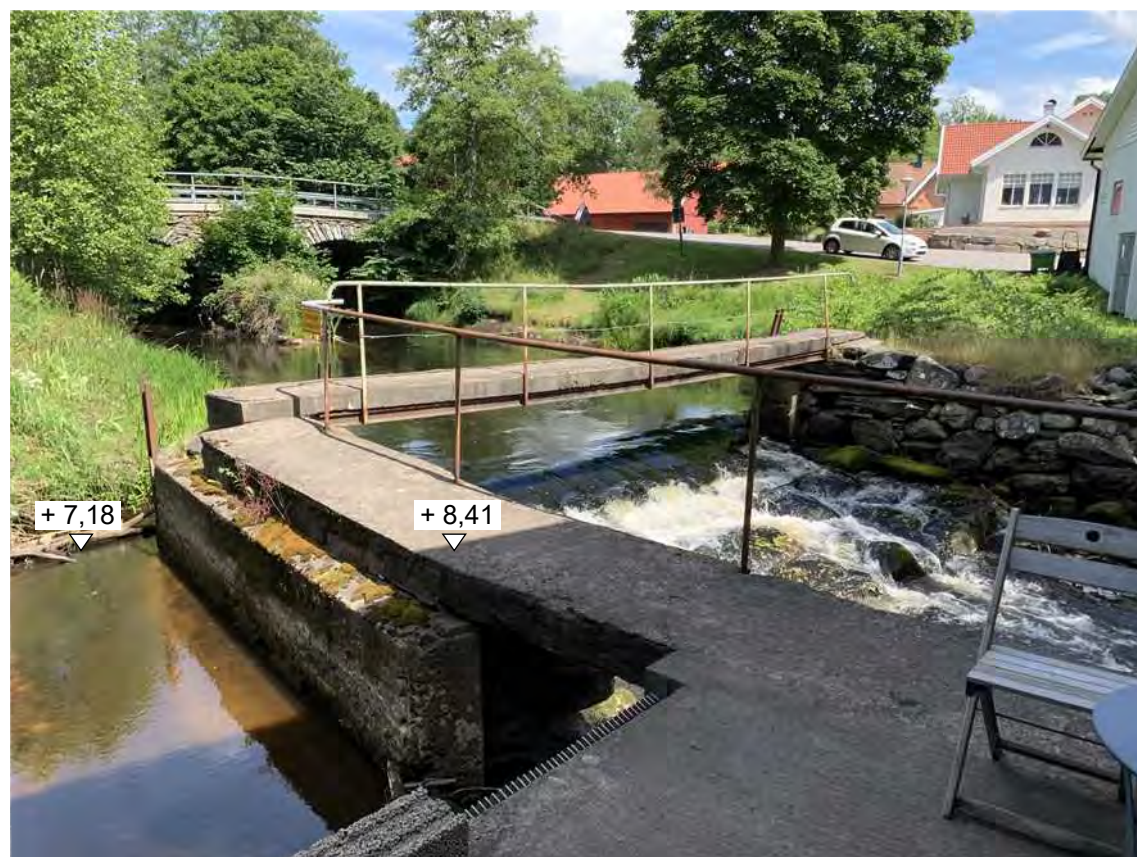
Figur 1. Högra kvarntaget med utskov till naturfåra och galler för intagsöppningen

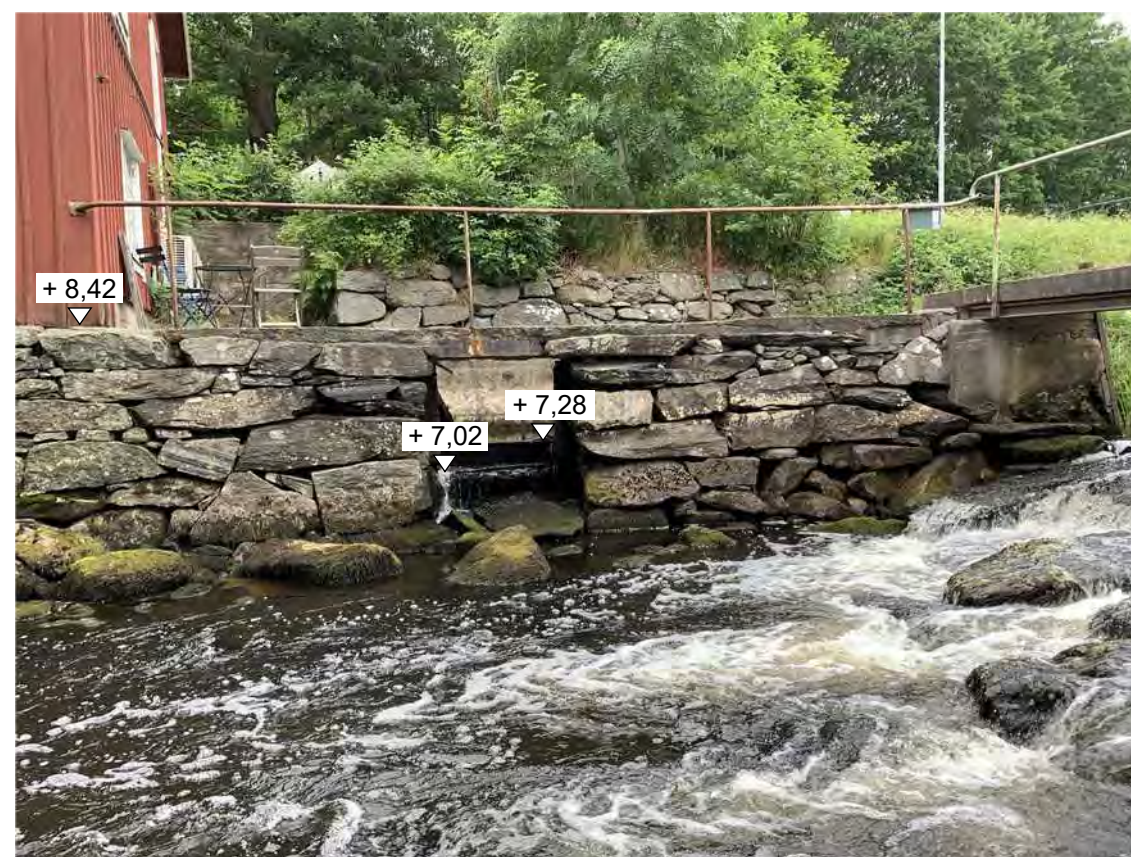
Figur 2. Utskovet i det högra kvarntaget fotograferat från åfåran nedströms dammen

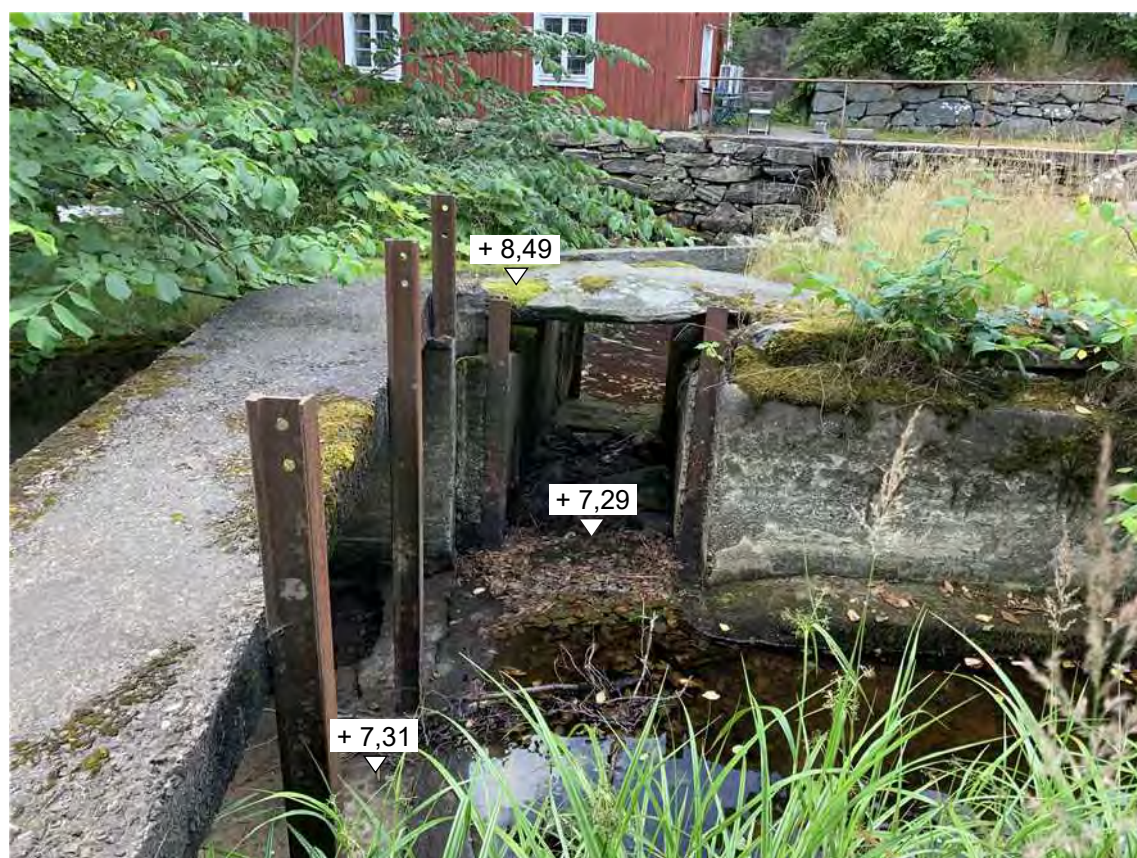
Figur 3. Vänstra kvarntaget med flodutskov och tröskel av betong

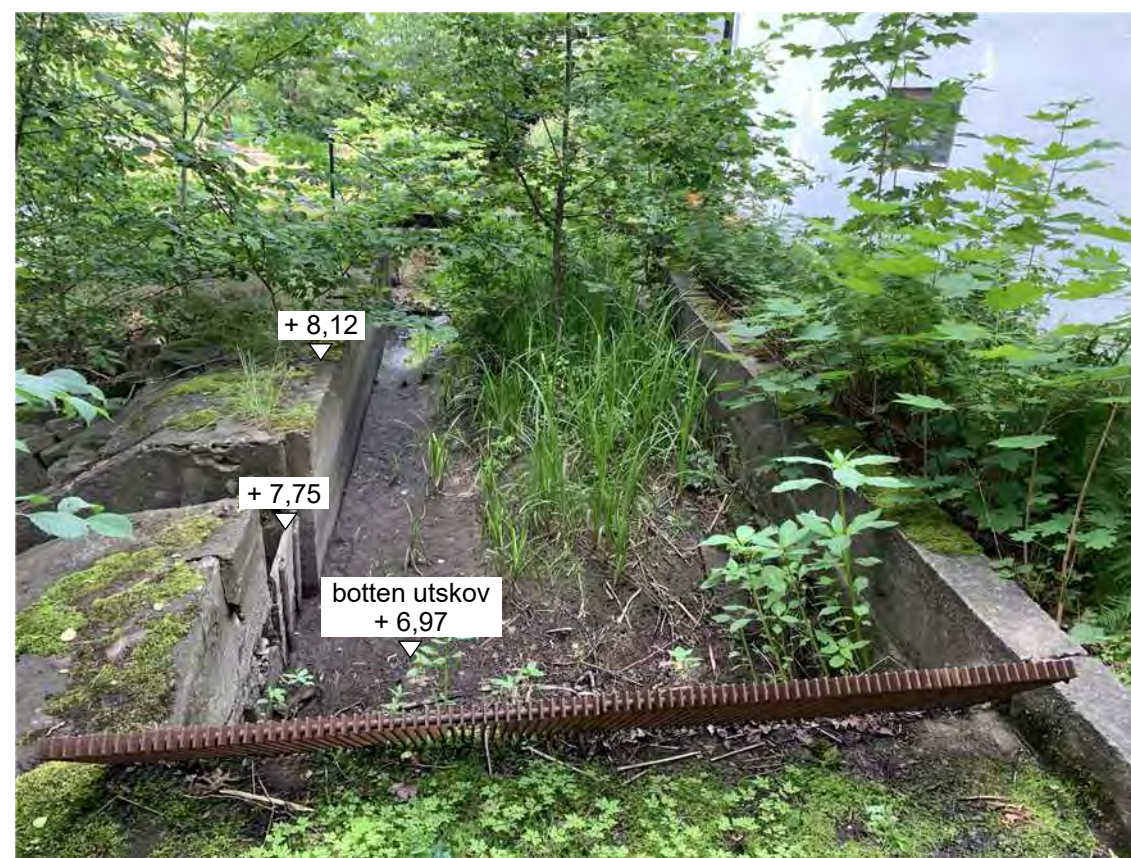
Figur 4. Vänstra inloppskanalen med isutskov och galler framför intagsöppningen

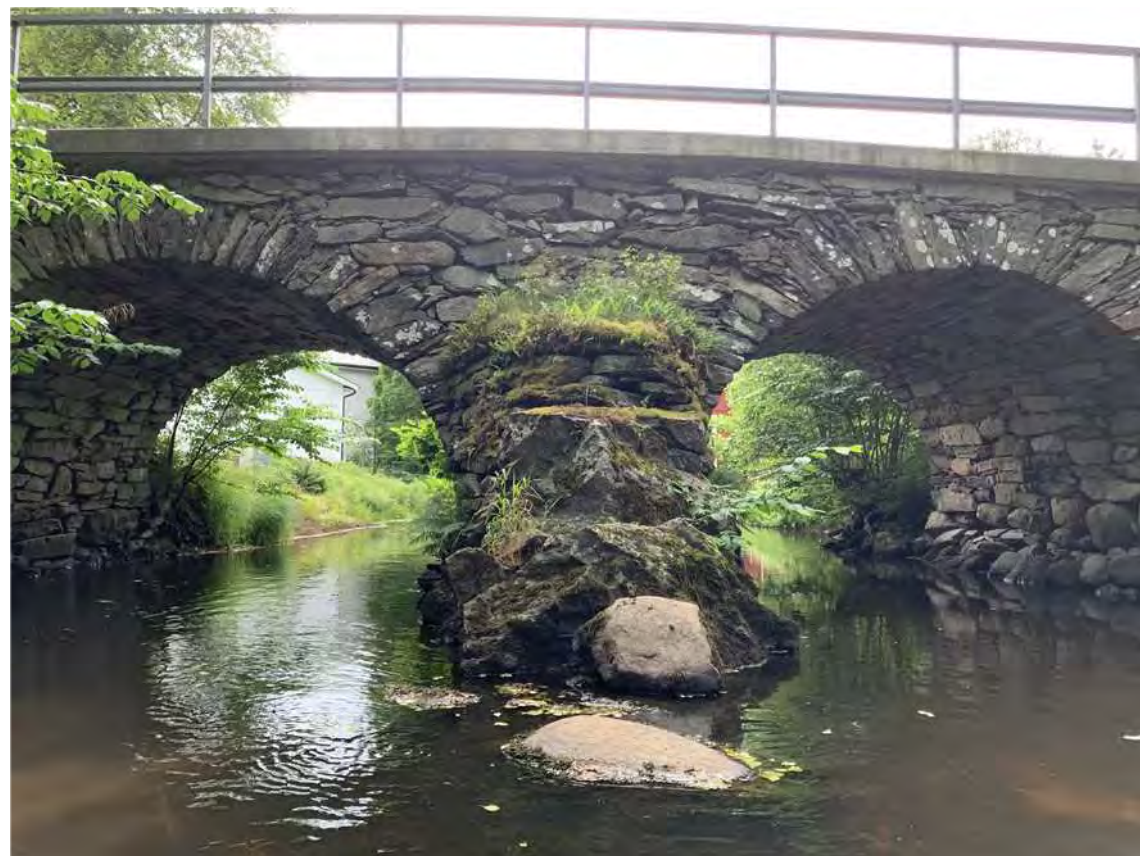
Figur 1. Uppströmssidan av stenbron

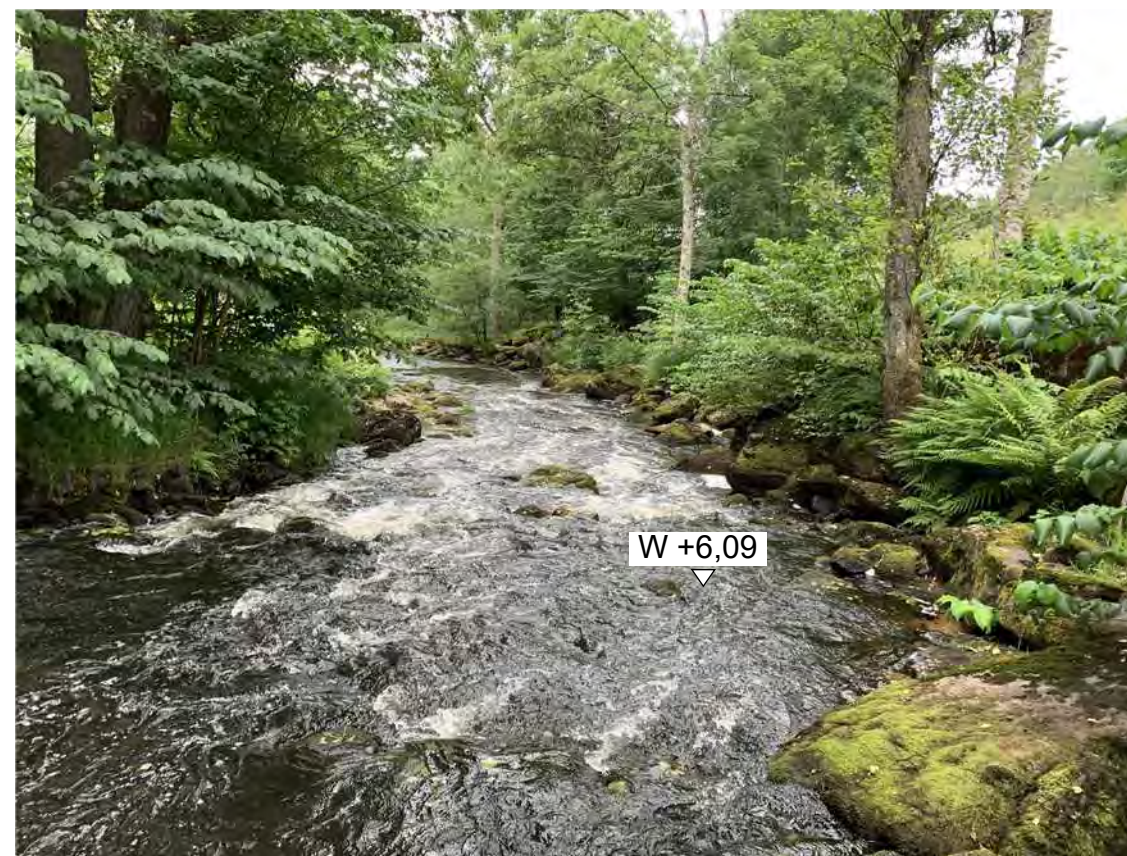
Figur 2. Naturfåran fotograferat nedströms ca 20 m nedanför dammen

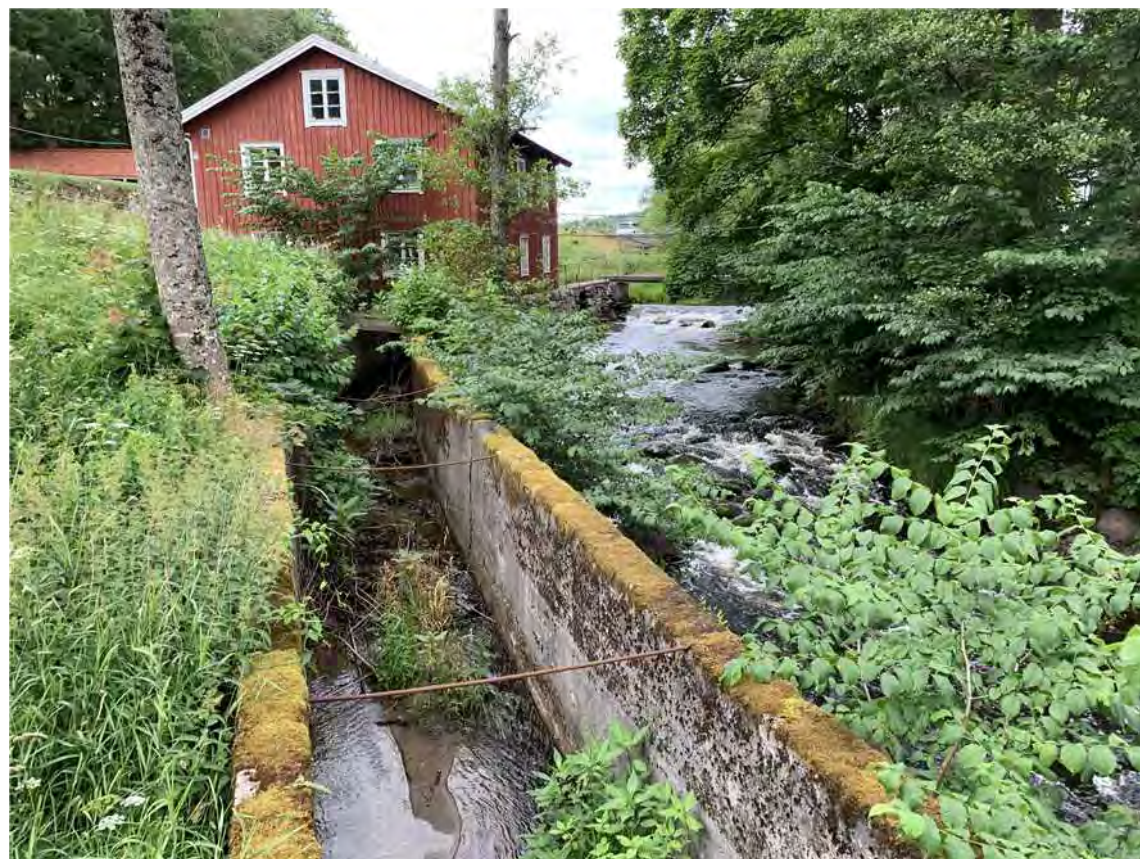
Figur 3. Uppströmsvy över högra kvarnrännan

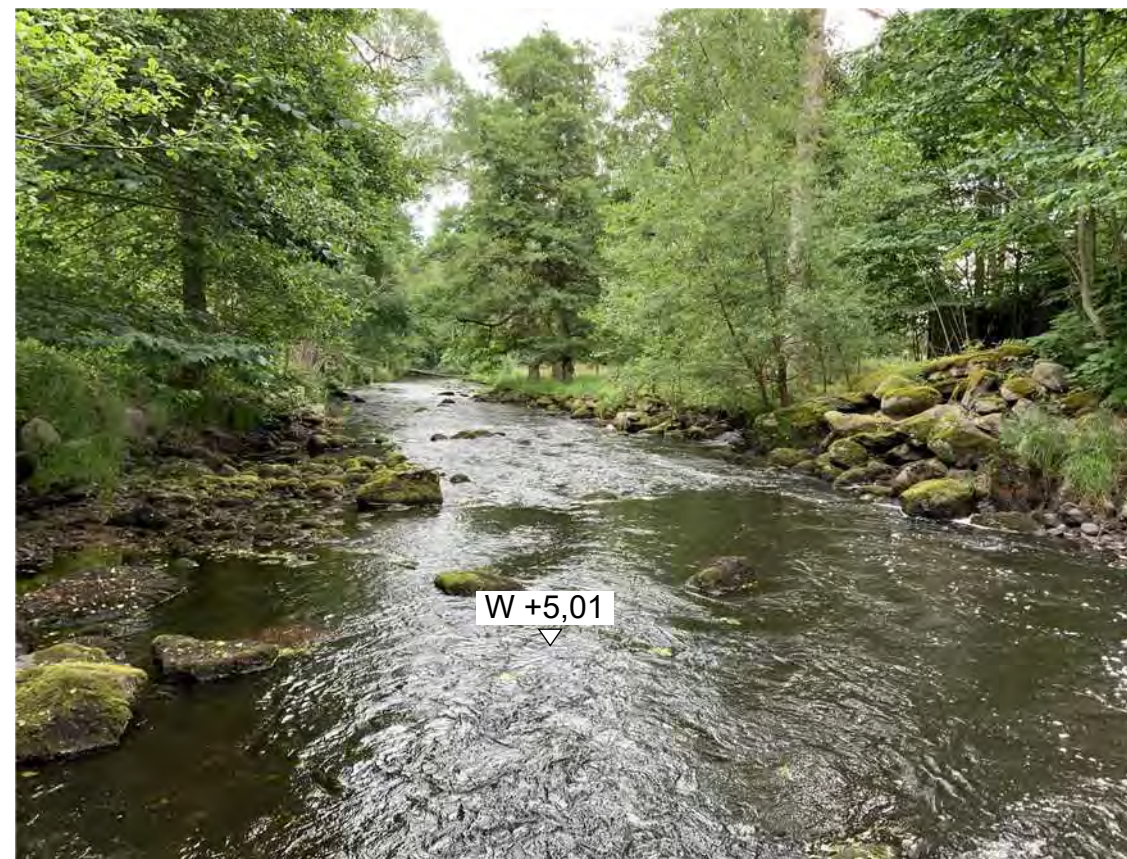
Figur 4. Nedströmsvy över naturfåran ca 40 m nedströms dammen. Stora mängder undanrensat material ligger längs åns kanter

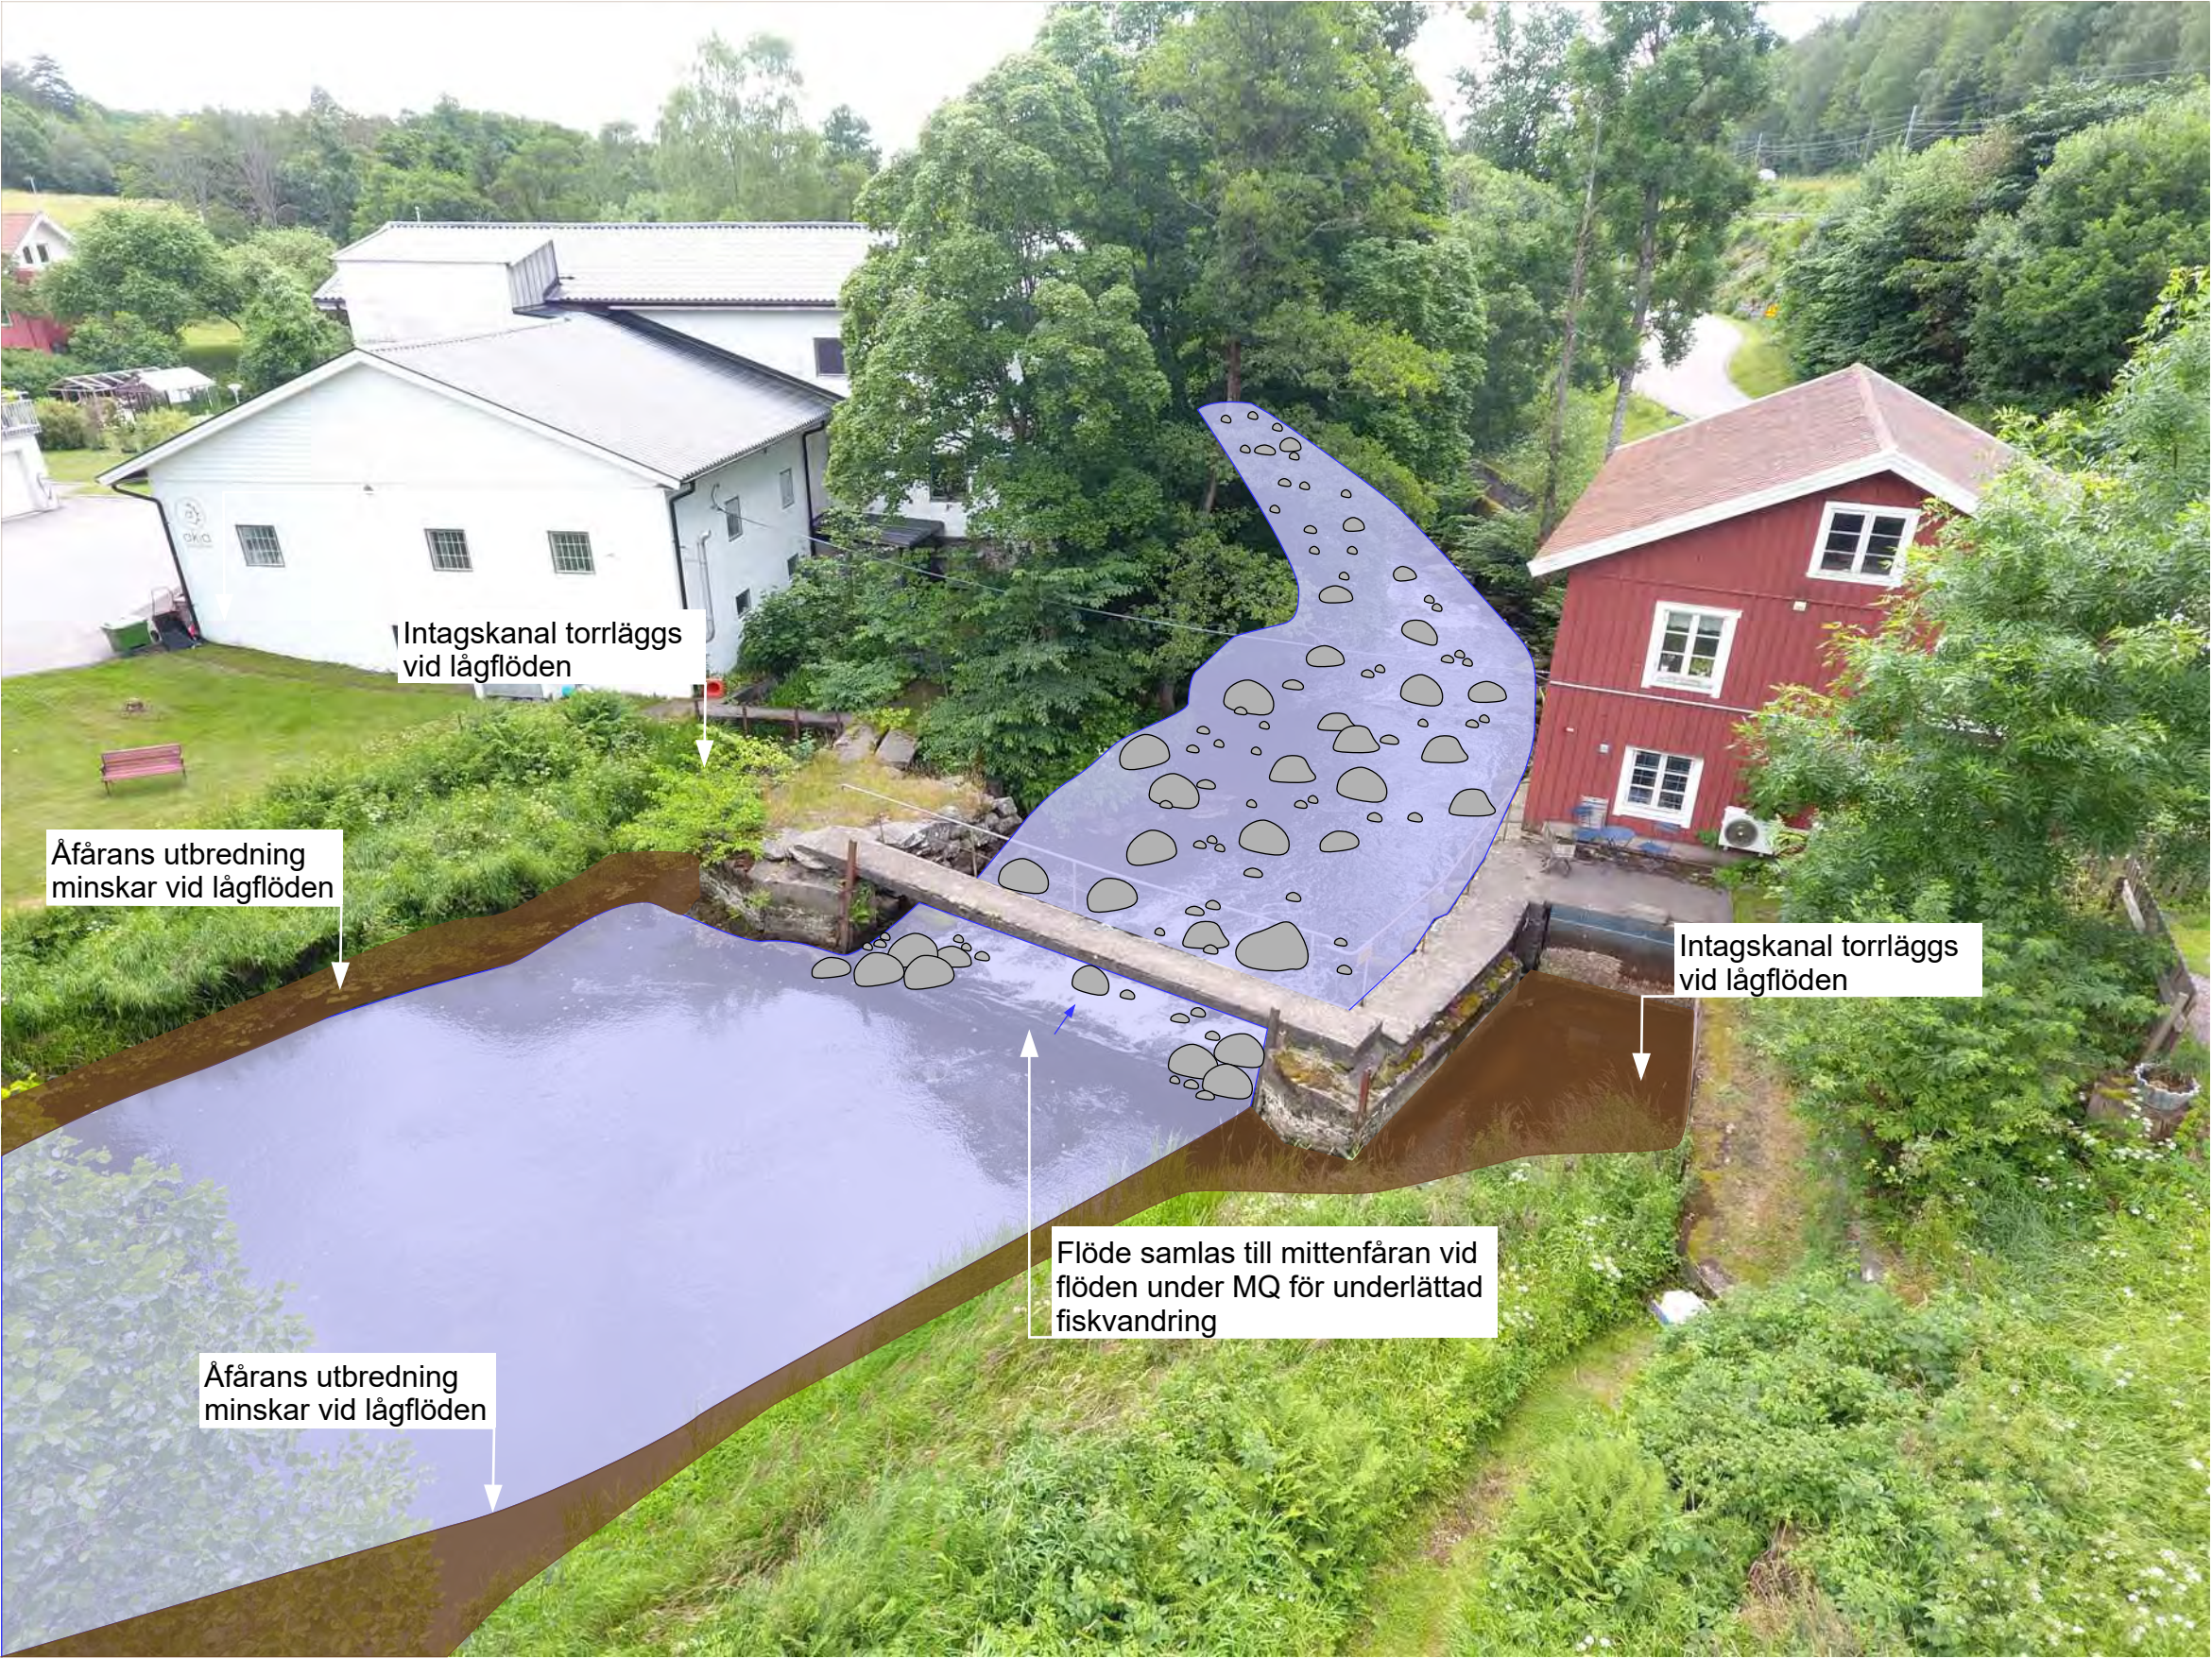
FRAMTIDA FÖRHÅLLANDEN  
Åtgärder, illustration 2

Illustrationen visar ungefärligt utseende för anläggningen efter genomförda åtgärder vid flöden under MQ.

Vid låga flöden samlas flödet till mittenfåran då lägsta nivå kommer gå genom den nedsänkta dammen. Åfåran kommer att smalna av något då vattennivåerna sjunker.

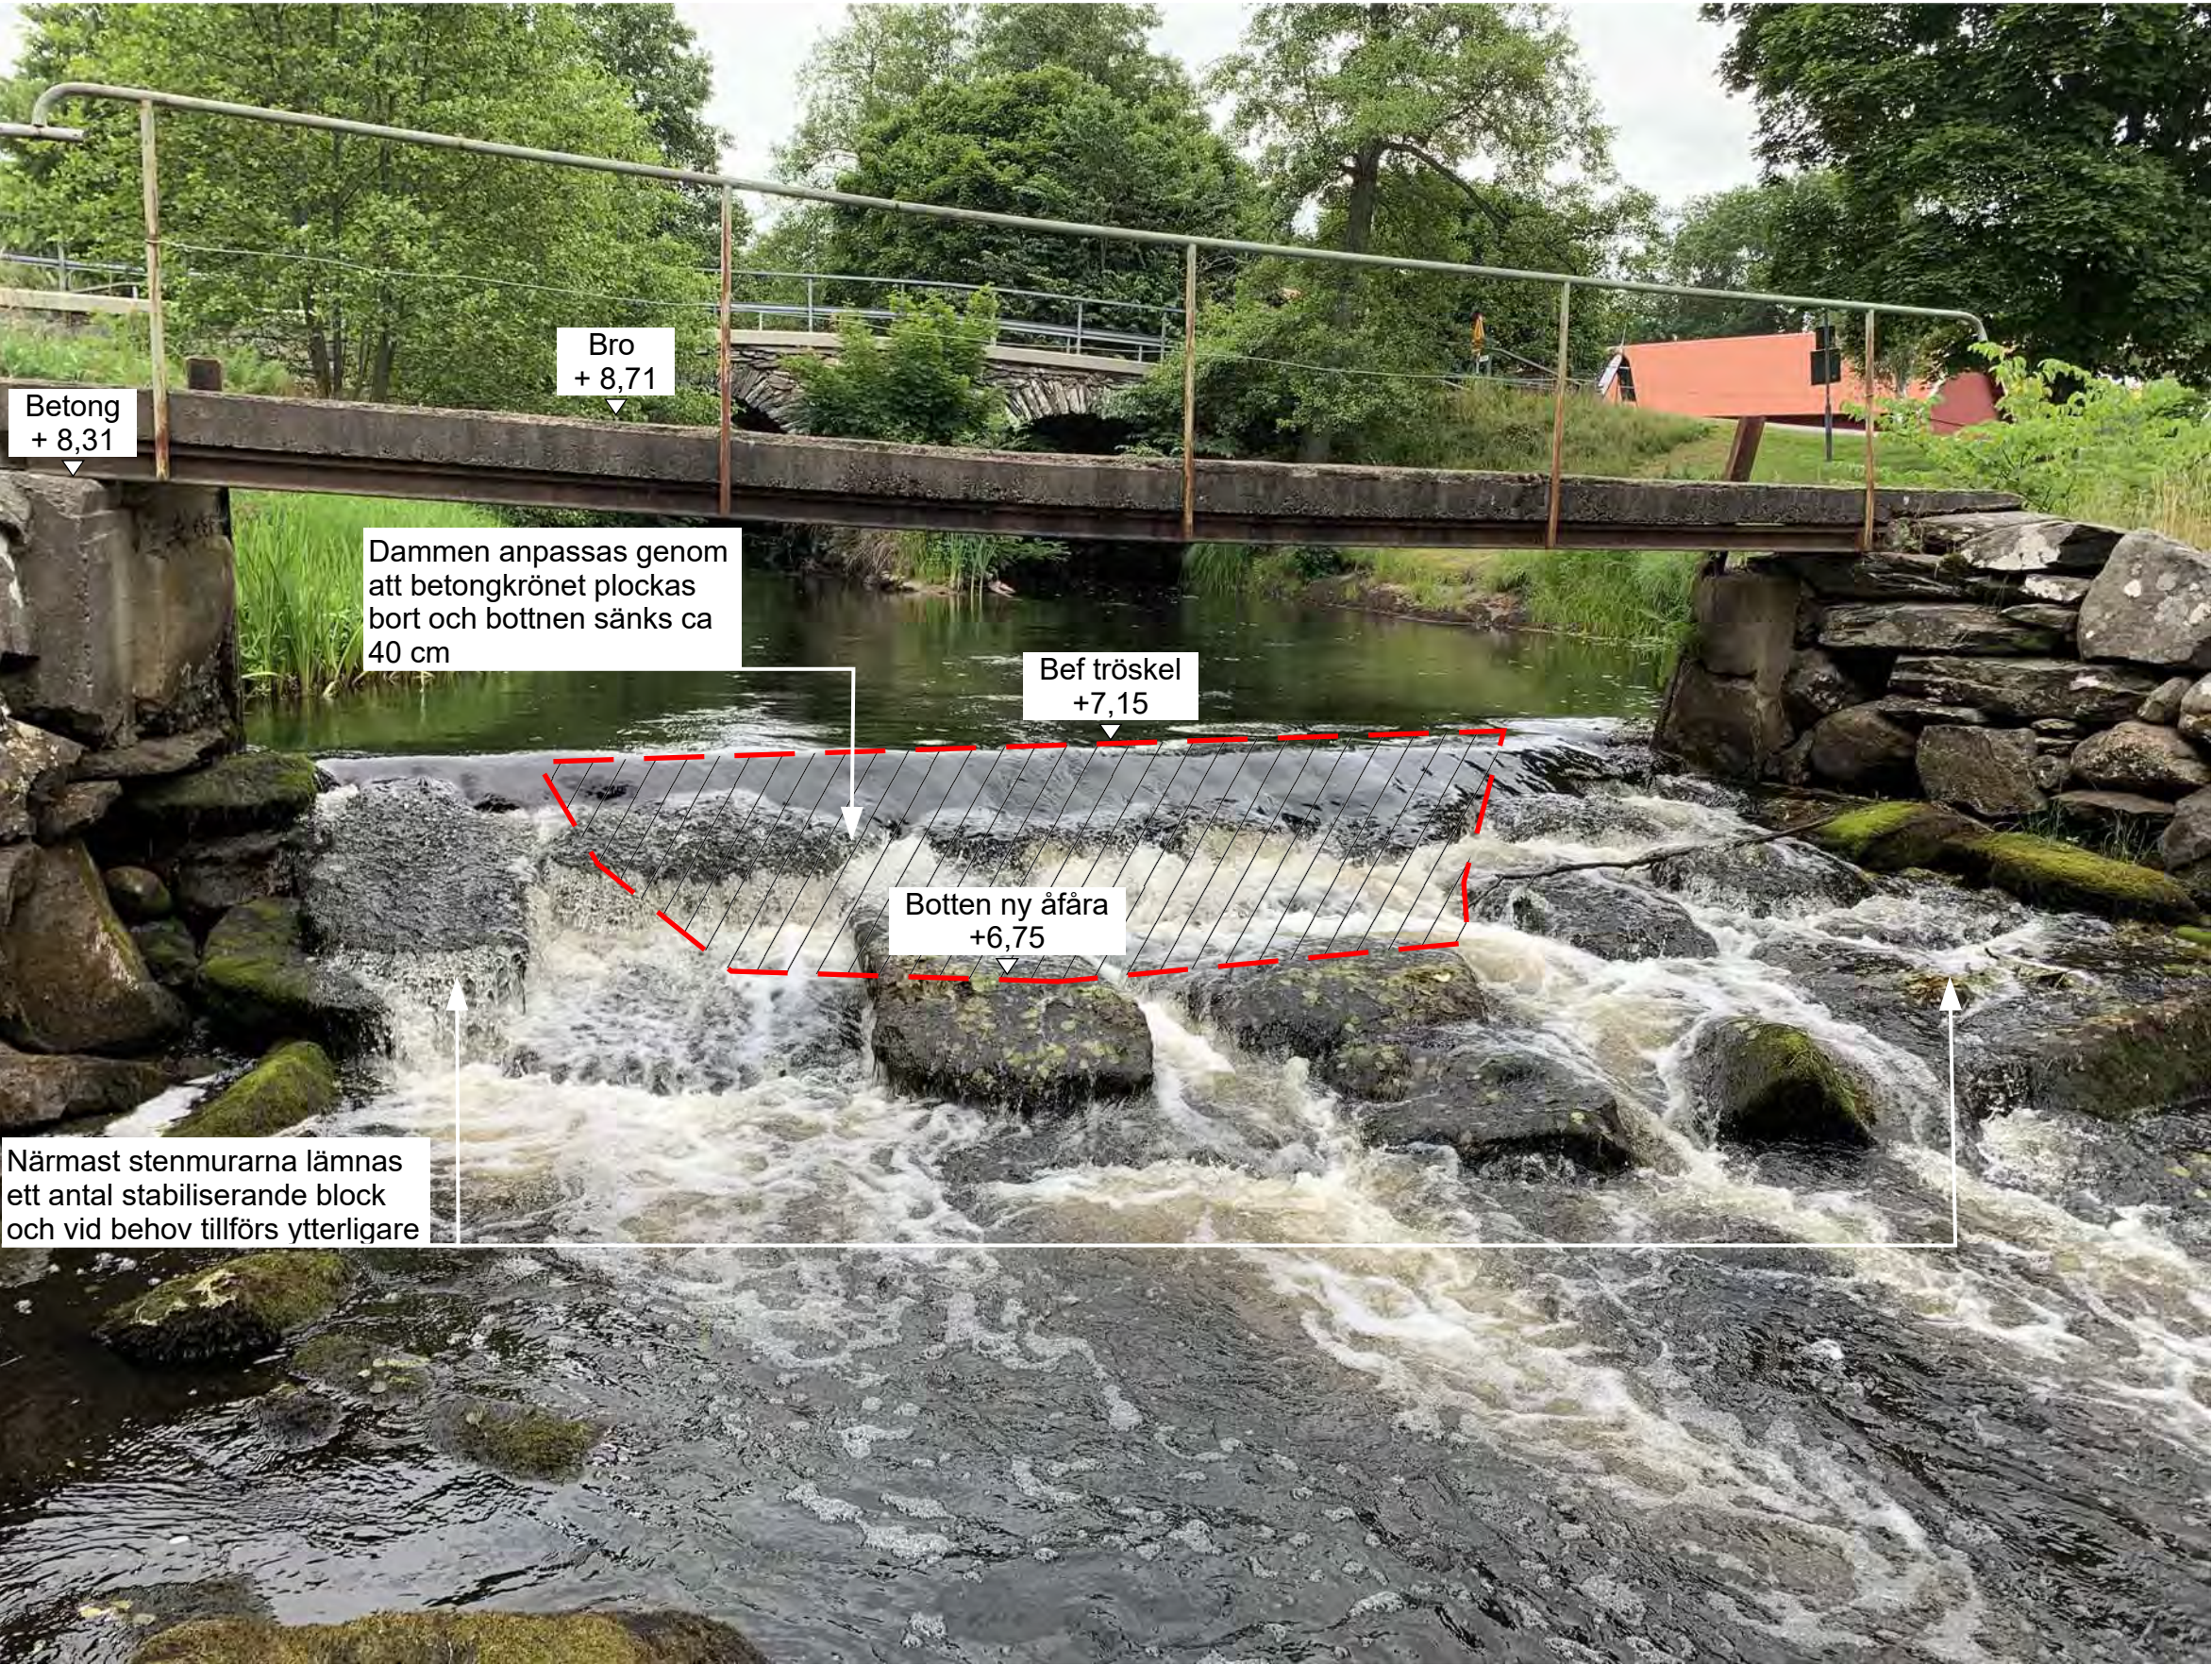
FRAMTIDA FÖRHÅLLANDEN  
Åtgärder, illustration 3

Illustrationen visar hur mittenpartiet av överfallsdammen sänks av ca 40 cm till nivån ca +6,75 genom att betongen bilas bort och underliggande stenar och block förflyttas upp- samt nedströms. Närmast de längsgående stenmurarna lämnas ett antal block samt betonggjutningen kvar för att bevara konstruktionens stabilitet. Sidorna förstärks vid behov med ytterligare block och betong.

Nedsänkningen av dammen sker med försiktighet för att inte riskera stabiliteten i de kvarvarande delarna. Eftersom det inte är känt exakt hur konstruktionen är uppbyggd görs en löpande bedömning av dess bärighet under arbetet med nedsänkningen. Görs bedömningen att nedsänkningen påverkar konstruktionens stabilitet genomförs förstärkningar av konstruktionen för att skydda den mot sättningar och erosion.

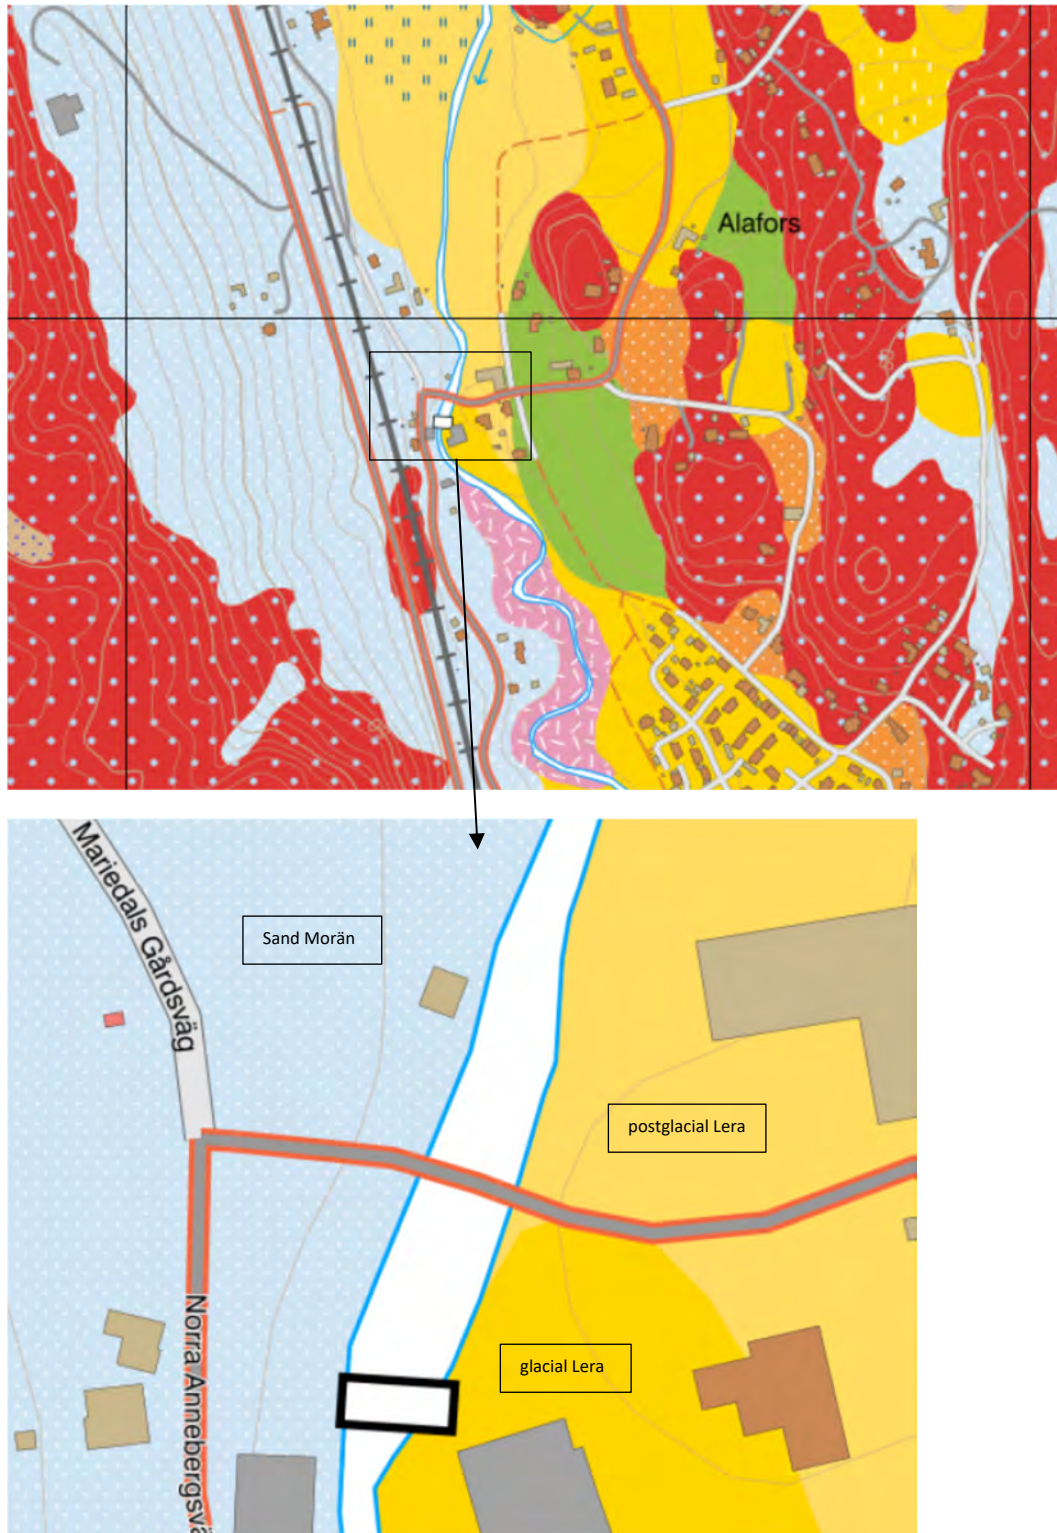
Figur 2. Jordartskarta från SGU.

Studering av geologiska kartor från SGU:s arkiv visar att dalgången består av sandig morän väster om Kungsbackaån samt att öster om ån utgörs jorden av glacial lera som övergår till postglacial lera norr om bron för att längre öster ut (där terrängen stiger) övergå i isälvs sediment. Jordlagerföljden enligt jordartskartan är således relativt komplex i anslutning till stenvalsbron.

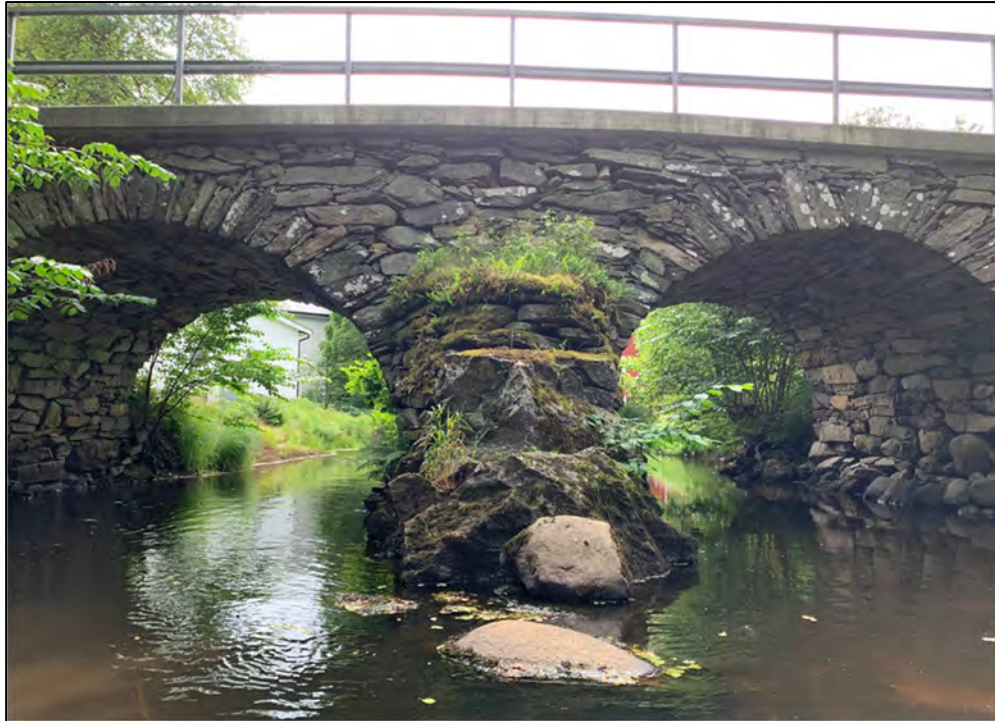
Okulär bedömning av jordförhållandena kring stenvalsbron och dess grundläggning tyder på att jorden utgörs av sandmorän och inte glacial/ postglacial lera under landfästena för brons valv, se figur 3.

Figur 3. Bild tagen från norr mot söder.

De ytliga jordlagren bedömdes vid platsbesöket som sandmorän och ej lera på både västra och östra strandbrinken i anslutning till bron. Det noterades även att det finns rikligt med större block i anslutning till brons mittstöd som tyder på att förstärkningsåtgärder utförts före grundläggningen, samt att grundläggningen sannolikt utförts på fasta jordmassor (morän).
