## **SAMRÅDSUNDERLAG**

Tillståndsansökan för Brändekvarn, Mörrumsån

Uppdragsnamn: Brändekvarn  
Uppdragsnummer: 30 950

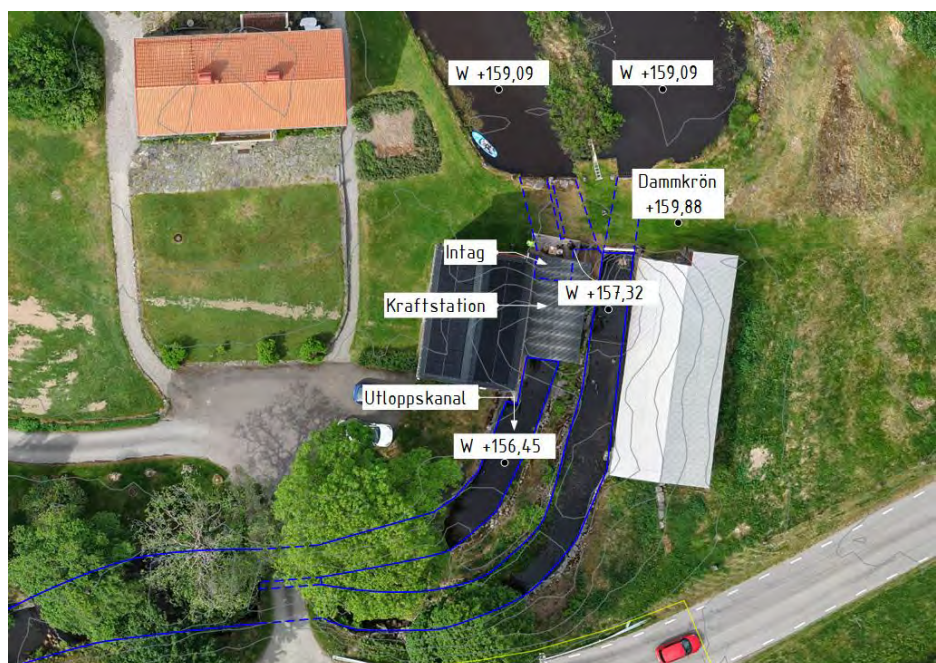
Figur 2. Översiktsbild av dammanläggningen vid Brändekvarn.

Anläggningen består av följande anläggningsdelar uppräknade från vänster till höger strand i strömriktningen (figur 2-3, bilaga 01-05):

- En ca 30 m lång dammvall tvärs över åfåran, medelkrönnivå +159,88.
- Ett ca 2,21 m brett flodutskov med tre regleringsluckor, tröskelnivå +157,88. Flodutskovet har även en bottenlucka 0,7 m hög och 0,65 m bred med tröskelnivå + 156,98.
- Ett ca 2,6 m brett skibordsöverfall med medelkrönnivå +159,26.
- Ett ca 2,7 m brett intag. Kanalen till intag och skibord är i uppströmsända ca 4,85 m bred och försedd med ett grovgaller med lutning 55 grader och 40-70 mm spaltvidd.
- Kraftstationen är försedd med en francisturbin med ca 1,0 m<sup>3</sup>/s slukförmåga, nyttjande en fallhöjd om ca 2,5 m.
- En ca 35 m lång utloppskanal (figur 4).

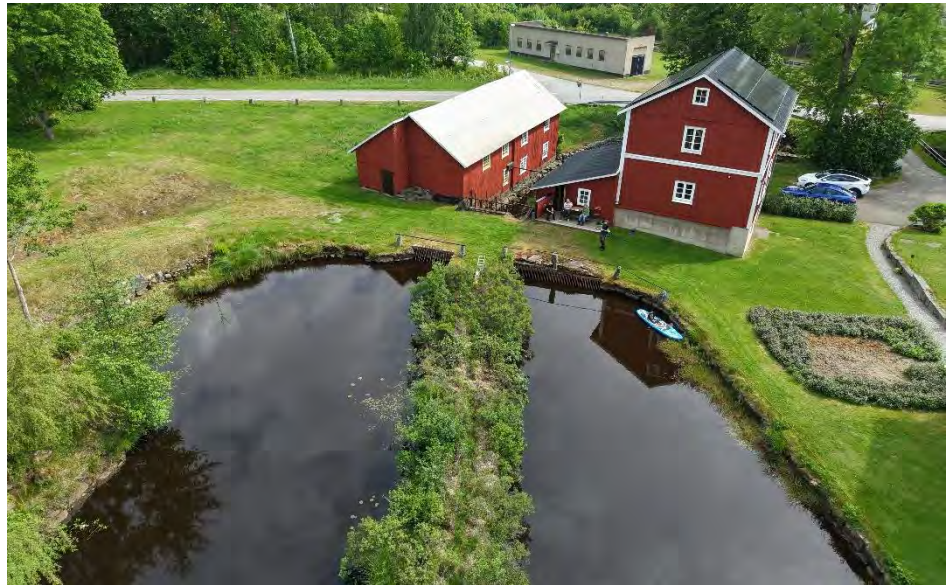
*Figur 3. På höger sida om mittvallen finns intag som leder till kraftstationen samt skibord. På vänster sida leder en kanal till flodutskovet.*

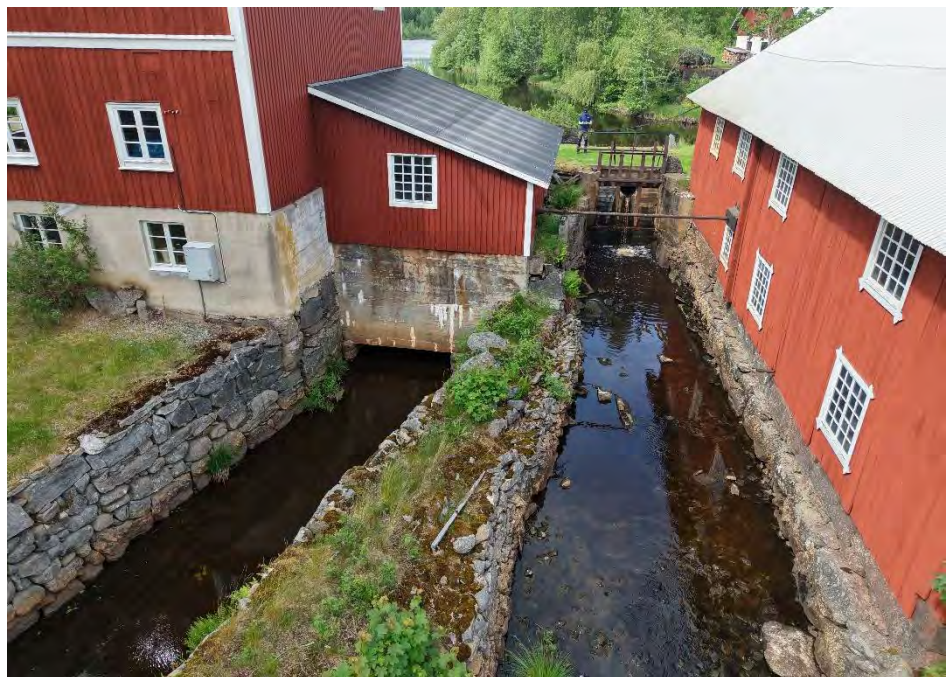
*Figur 4. Till höger i bild syns flodutskov och avtappningskanal från flodutskovet. Till vänster i bild syns kraftstationsbyggnad och utloppskanal.*

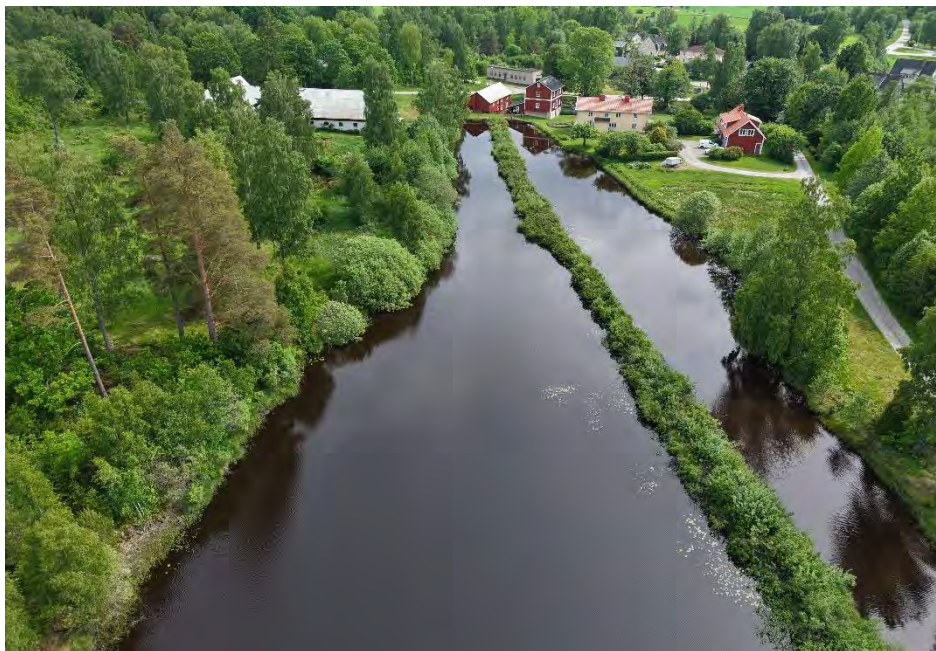
*Figur 5. Äldre dammvall som separerar magasinet. Damm och kraftverk syns i bakgrund.*

Uppströms dammen finns en ca 900 m lång dammvall som skapar en lång intagskanal på västra sidan av magasinet (figur 5). I slutet av dammvallen finns en ca 1,0 m bred öppning i dammvallen med tröskelhöjd ca +158,14. Vallen används inte längre som dammvall då magasinet alltid är uppdämt.

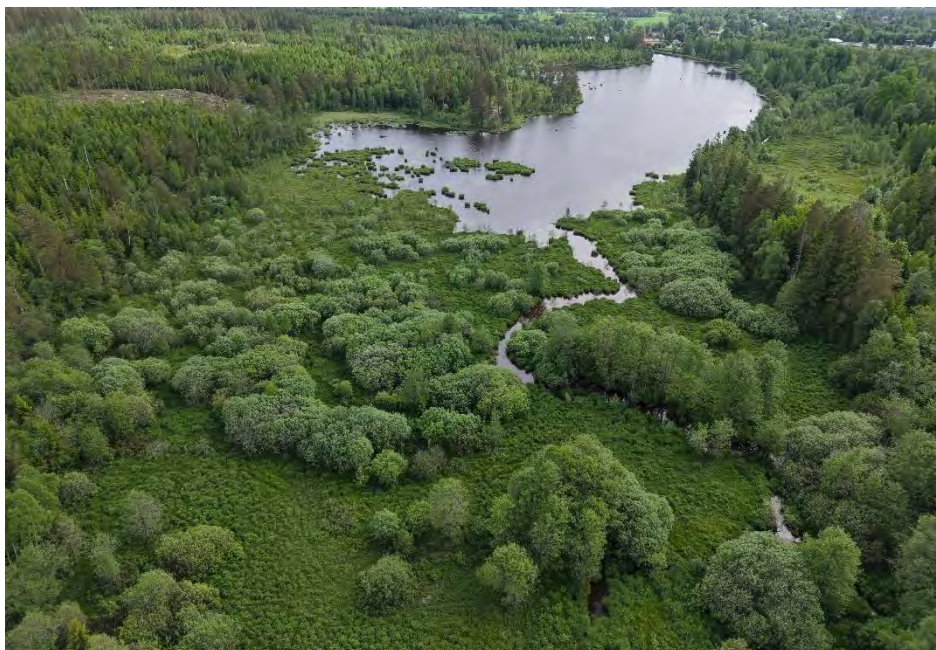
*Figur 6. Dämningsområdet med vy i nedströms riktning. I övre delen finns ett våtmarksområde där åfåran meandrar.*

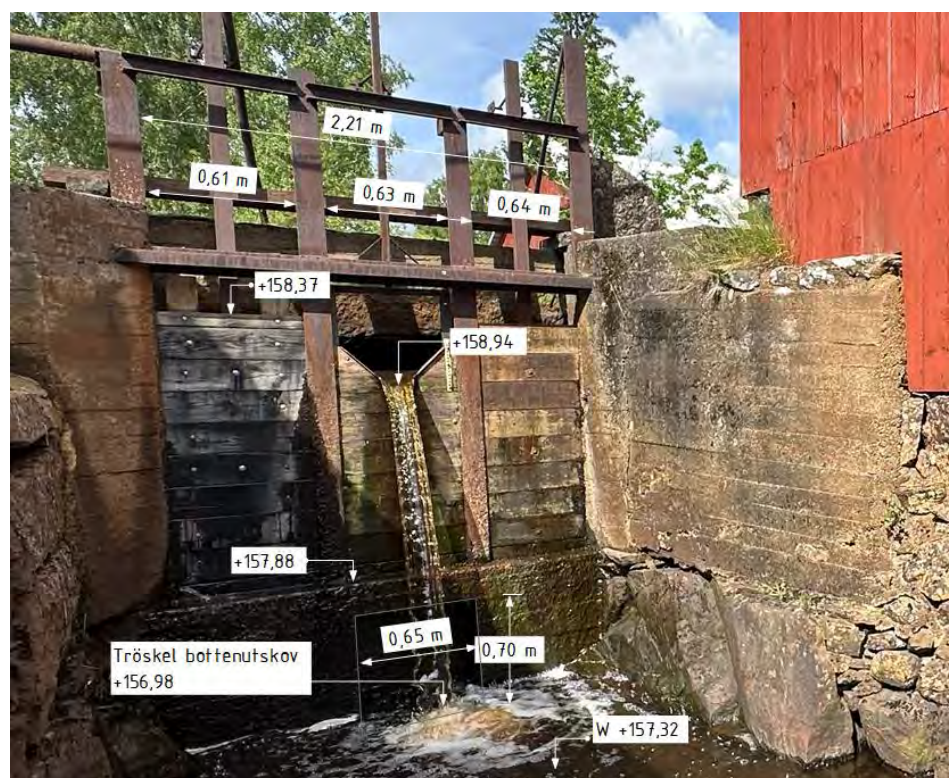
Figur 7. Flodutskov sett från nedströmssidan.

Flodutskovet är ca 2,21 m brett, har tröskelnivå +157,88 och är inrättat med tre regleringsluckor (figur 7). Flodutskovet har även en bottenlucka som är 0,7 m hög och 0,65 m bred med tröskelnivå + 156,98. I mittenluckan har ett Thomsonöverfall inrättats med bottennivå +158,94. Överfallet används för att släppa tillrinningen vid lågflöden. Övriga två luckor har överkant ca +159,37.

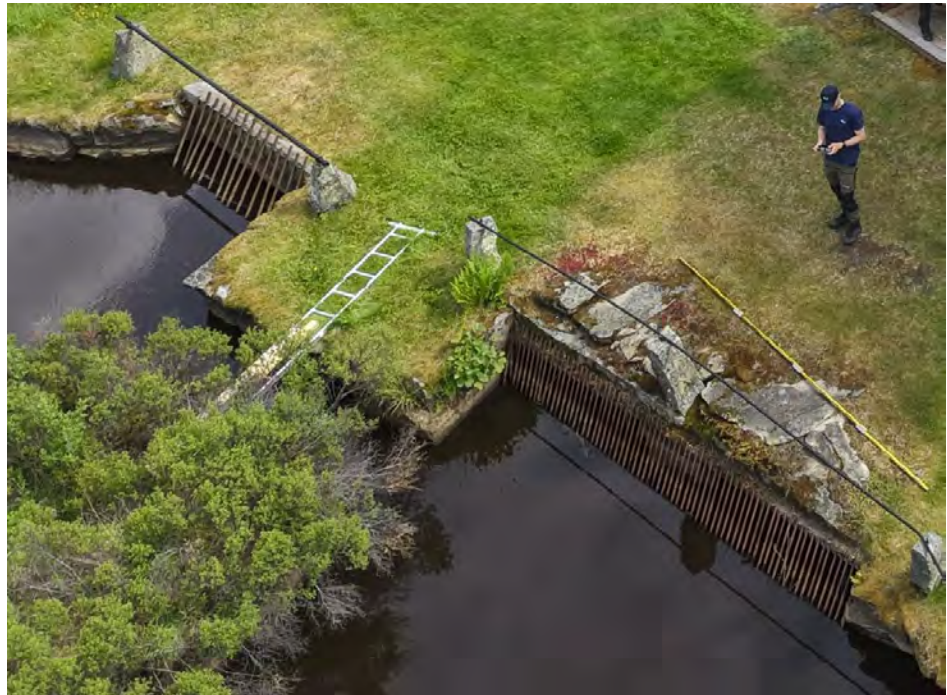
*Figur 8. Intagsgaller till höger i bild. Till vänster syns kanalen som leder till flodutskovet som även det är försett med grovgaller. Utskov i mittvallen syns mitt i bilden och förbinder intag och flodutskov med varandra.*

Intaget är försett med ett grovgaller som sitter framför bron ca 8 m framför kraftverksintaget (figur 8). Vatten som avbördas över skibordet passerar samma galler (figur 9). Gallret lutar i 55 grader och har en spaltvidd som varierar mellan 40-70 mm. Botten vid gallret ligger på ca +158,14.

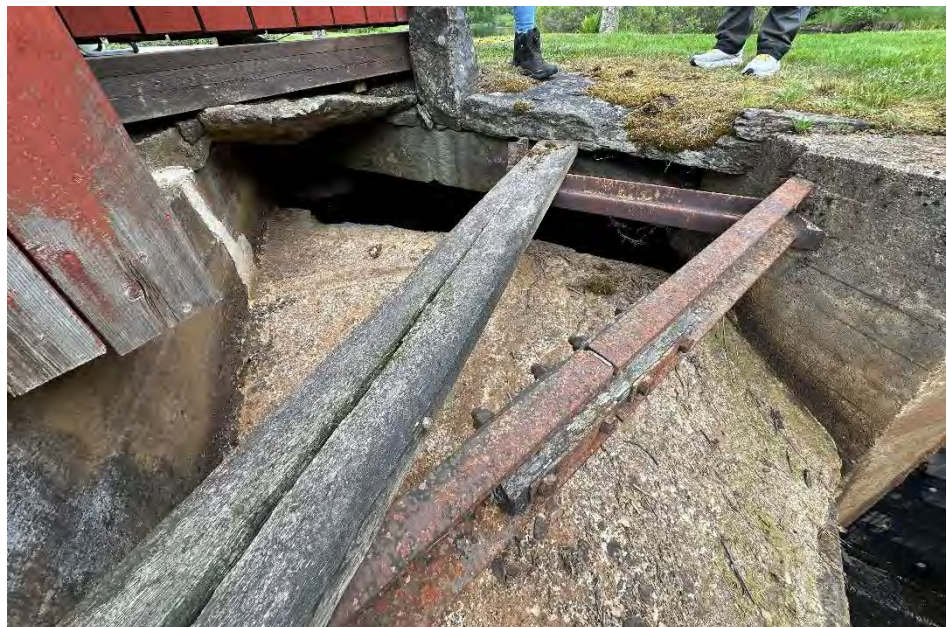
*Figur 9. Skibordsöverfall, ca 2,6 m brett med medelkrönnivå +159,26. Vy i uppströms riktning. Flodutskov till höger om bilden och kraftstation till vänster om bilden.*

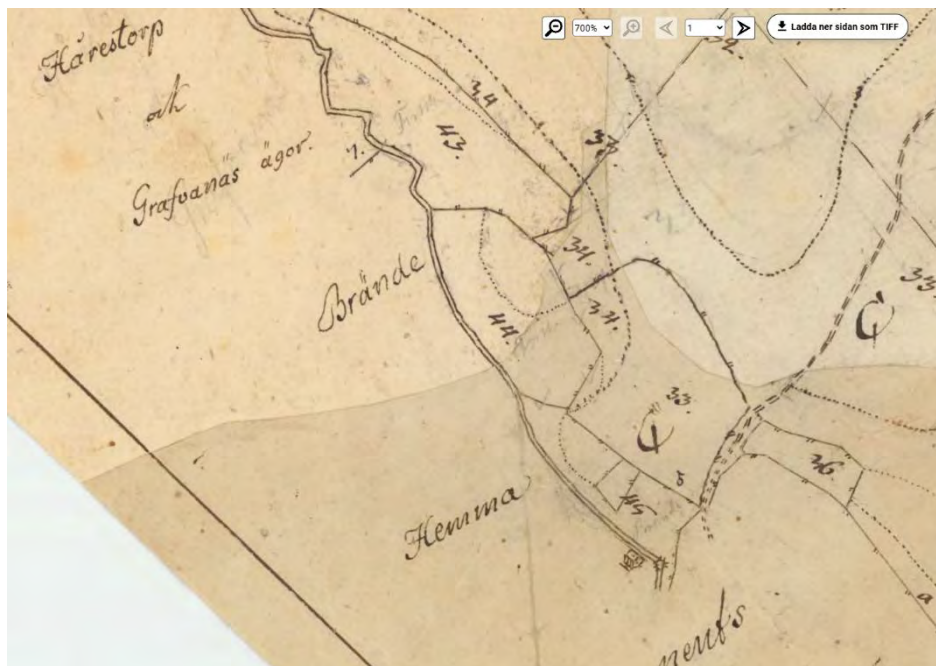
Figur 10. Storskifteskarta från 1797. Brändekvarn är utmarkerad men ingen uppdamning är utritad. Dammen hölls tömd mellan 30 april – 29 juli enligt skattnöjningsprotokoll.

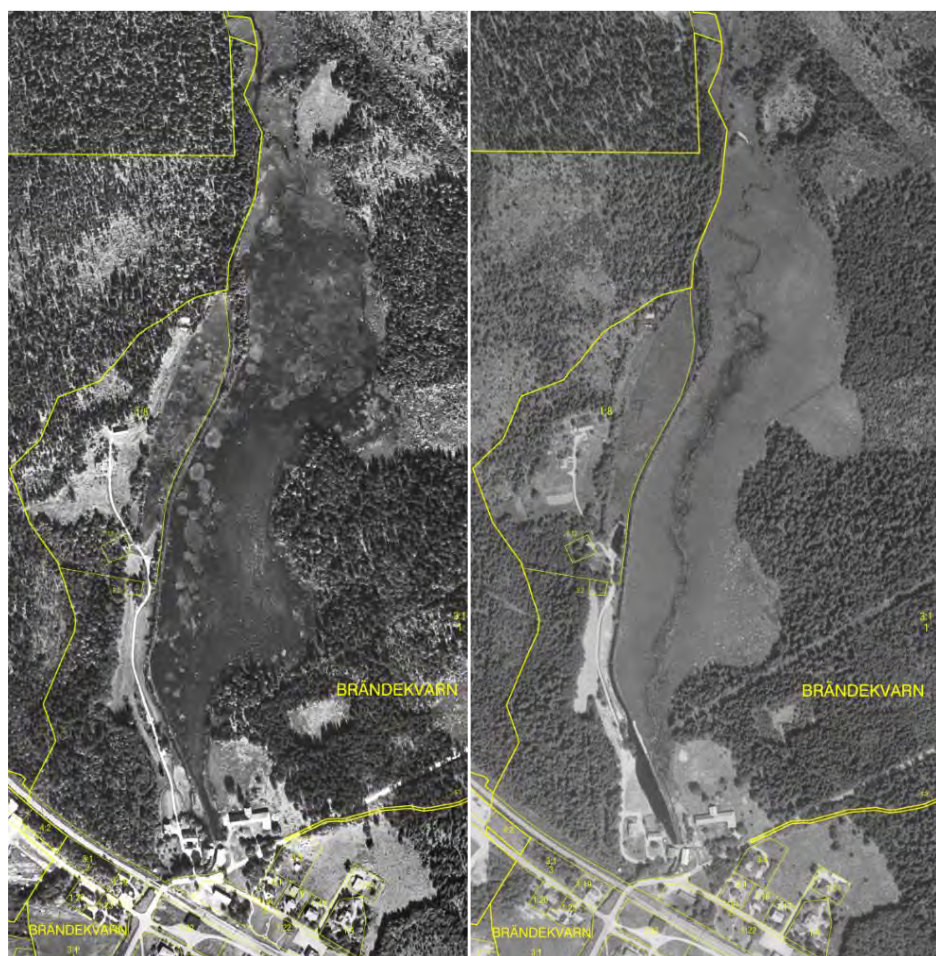
Figur 11. Ortofoton från 1960 (vänster) och 1975 (höger).

Ortofoton från 1960 och 1975 visar anläggningen med samma utformning som idag (figur 11). Ortofotot från 1975 visar att dämningssområdet är avsänkt och att vatten leds till kvarnen via den ca 900 m långa kanalen som avskiljs från magasinet med en den långa dammvallen.

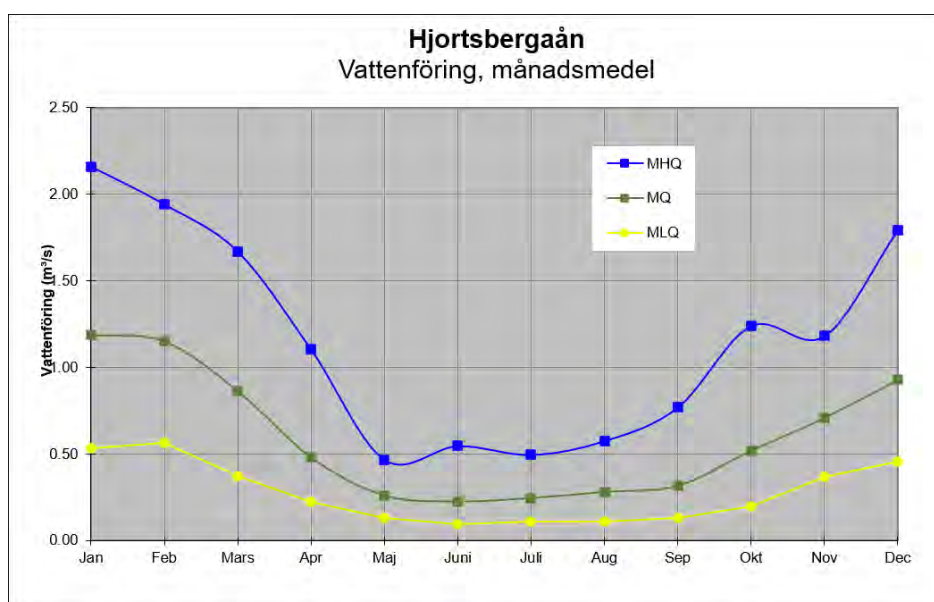
Figur 12. Månadsmedelvattenföring i Hjortsbergaån vid Brändekvarn, S-hype 2010-2025 (SMHI, 2026).

Flödesdata är hämtade från SMHI:s flödesmodell S-HYPE, subid 1576, Skaddeån (SMHI, 2026). Vattenföringen vid Brändekvarn uppgår till 0,64 m<sup>3</sup>/s i medeltal under åren 1991 - 2020 (tabell 1). Flödena är normalt höga under november – mars och låga under maj – september (figur 12).

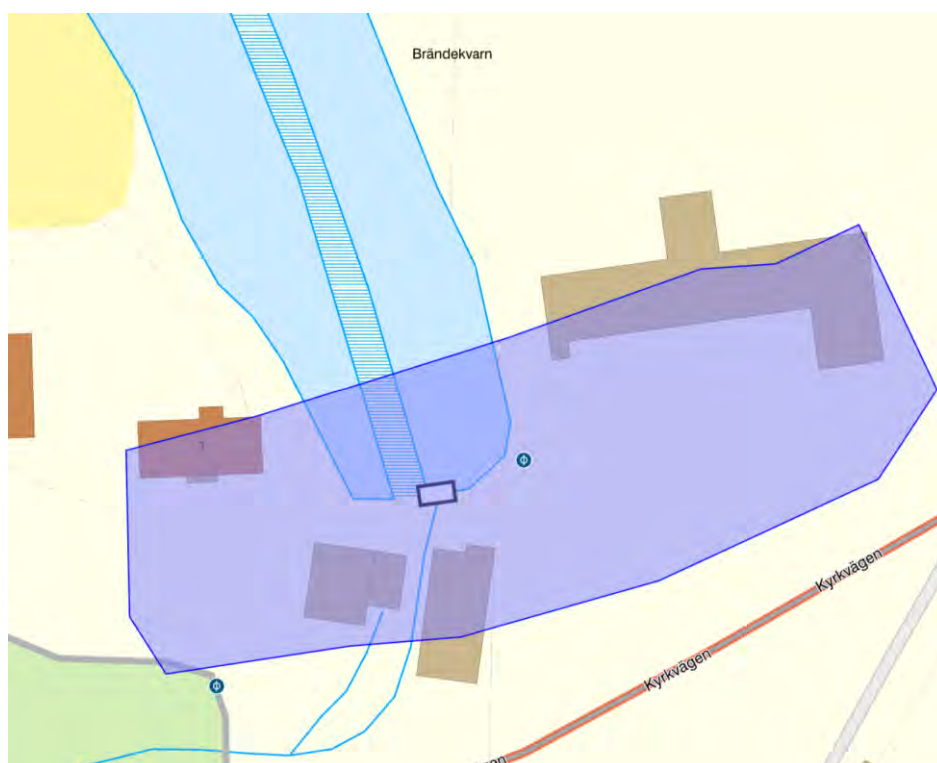
Figur 13. Möjligt fornlämningsområde vid Brändekvarn markerat med blått. Övrig kulturhistorisk lämning i form av bro markerad med ensam symbol.

Enligt Fornsök finns det ett område utpekad som möjlig fornlämning samt ett område utpekad som övrig kulturhistorisk lämning (figur 13) (Riksantikvarieämbetet, 2026). Den möjliga lämningen är en bytomt/gårdstomt som saknar beskrivning. Den övriga kulturhistoriska lämningen är en bro belägen strax norr om vattendraget ca 50 m nedströms dammen.
